KNKT-11-03-03-03

Investigasi Kecelakaan Kapal Laut

**Tubrukan antara *MT.Gloria Sentosa* dengan
*Kapal Jukung Irpansya***

**Di Selat Jaran, Alur Pelayaran Sungai Musi, Palembang,
Sumatera Selatan**

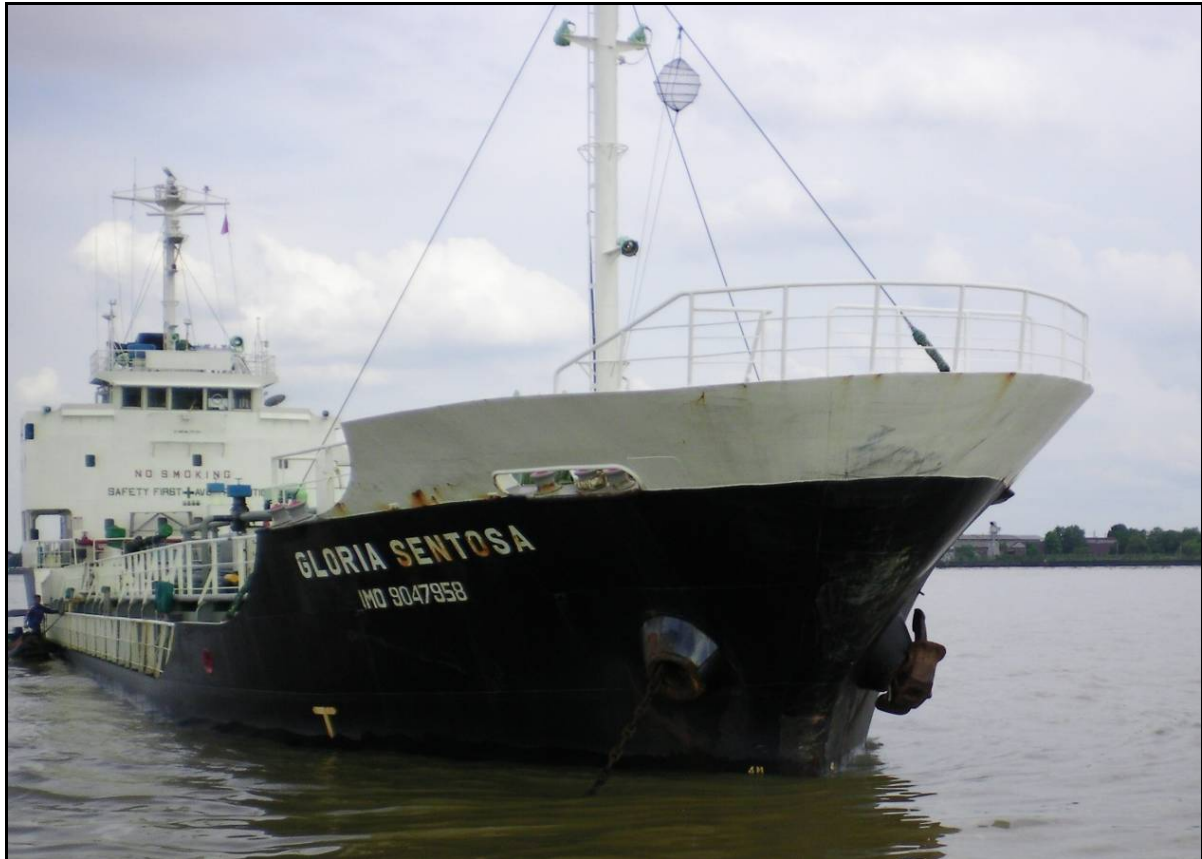
Gambar I-1: MT. Gloria Sentosa berlabuh jangkar di Pelabuhan Plaju, Palembang setelah kejadian tubrukan

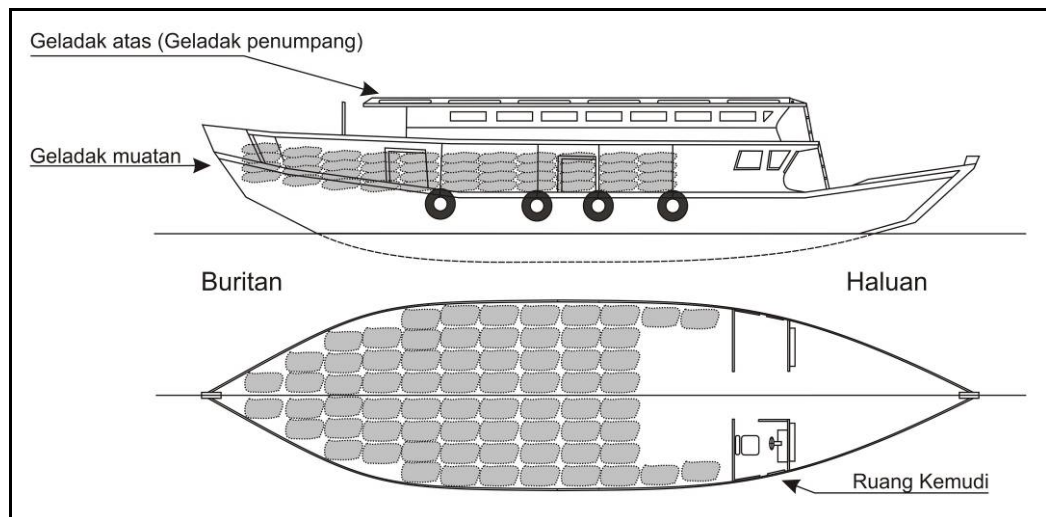
Berdasarkan informasi yang diterima dari Serang⁶ Kapal Jukung Irpansya diketahui pada saat kejadian kapal membawa muatan berupa 563 karung arang dan sekitar 30 orang pelayar. Muatan barang ditempatkan di sepanjang geladak utama sedangkan penumpang berada di geladak atas.

Gambar I-2: Rencana Umum Kapal Jukung Irpansya dan Sketsa penempatan muatan kapal
