LAPORAN FINAL
KNKT-11-07-04-03

Investigasi Kecelakaan Kapal Laut

Terbakarnya *KM. Musthika Kencana II*
Di Perairan 45 NM Selatan Pulau Masalembo Besar,
Laut Jawa, Jawa Timur
04 Juli 2011

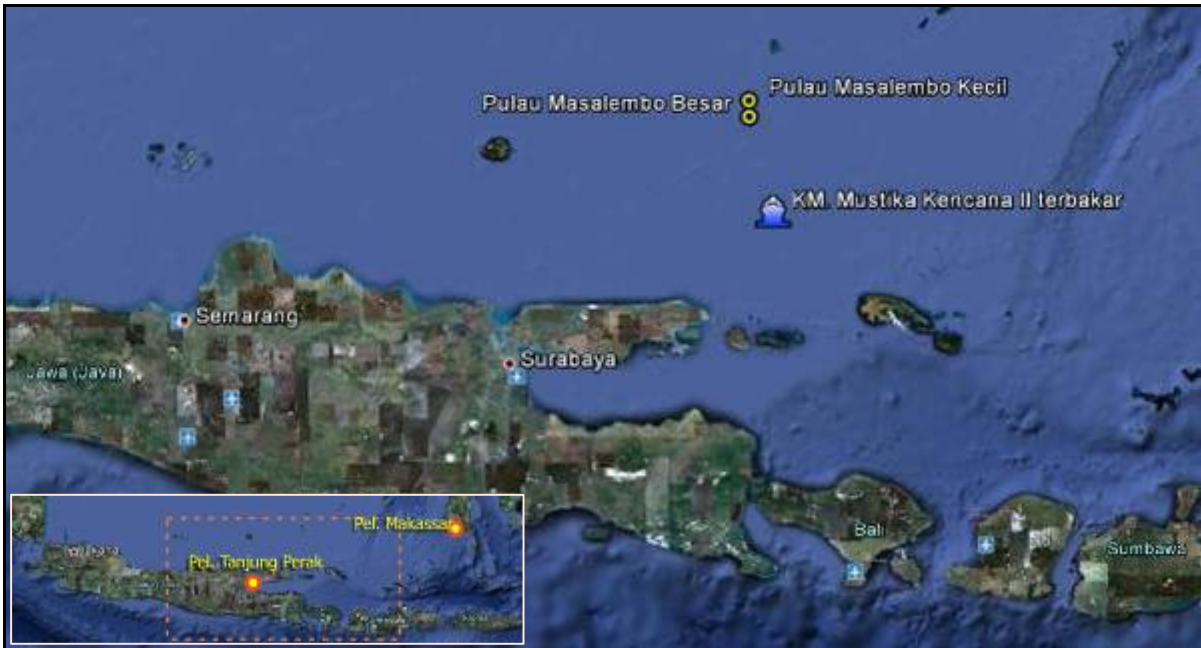
Gambar II-1: Lokasi terbakarnya KM. Musthika Kencana II

Sementara itu, Mualim II selaku mualim jaga di anjungan memonitor panel *fire alarm* di anjungan dan CCTV dan mendapati alarm kebakaran di Zona 2 menyala. Pada saat itu kapal

berada pada sekitar 45 NM sebelah selatan Pulau Masalembo (koordinat 06°22`25" LS / 114°35`18" BT).

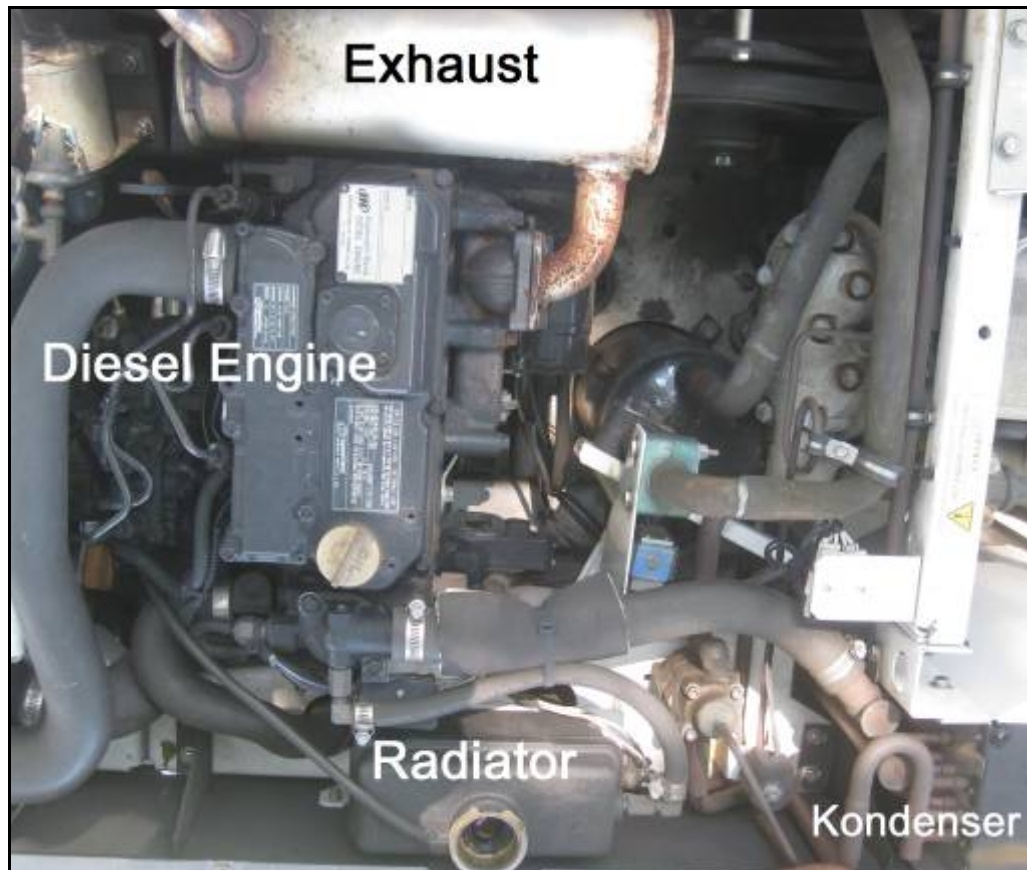
Gambar III-3: Mesin diesel untuk penggerak kompresor mesin pendingin

Dari hasil penelitian Tim Investigasi terhadap mesin pendingin sejenis, untuk menggerakkan kompresor digunakan sebuah mesin diesel yang dihubungkan dengan sebuah *v-belt*. Mesin diesel tersebut juga terhubung dengan *elektro motor fan* pendingin kondenser dan *blower* pada *box* muatan yang semuanya terhubung ke mesin diesel melalui *v-belt*. Sehingga, saat mesin diesel beroperasi akan sekaligus memutar kompresor, *fan* pendingin kondenser, dan *blower* ruang muatan.

Mesin diesel tersebut menggunakan bahan bakar dari tangki bahan bakar truk itu sendiri, tangki bahan bakar tersebut menjadi tangki bahan bakar bersama antara mesin truk dan mesin pendingin *box*. Bahan bakar dari tangki tersebut dipompa menuju mesin diesel oleh sebuah pompa bahan bakar yang menggunakan tenaga listrik. Untuk pendingin mesin diesel tersebut digunakan sistem pendingin jenis air radiator (*water cooled*) di mana air radiator tersebut didinginkan oleh *blower (elektro motor fan)* yang juga berfungsi mendinginkan kondenser pada sistem pendingin.

Mesin diesel tersebut dijalankan secara otomatis dari kontrol panel mesin pendingin yang terletak di *dashboard* kabin truk. Sistem *start* mesin diesel itu sendiri menggunakan sebuah *motor starter*, di mana sumber daya listrik penggerak *motor starter* tersebut didapat dari *accu* khusus untuk mesin pendingin yang letaknya berada di sisi bawah truk.

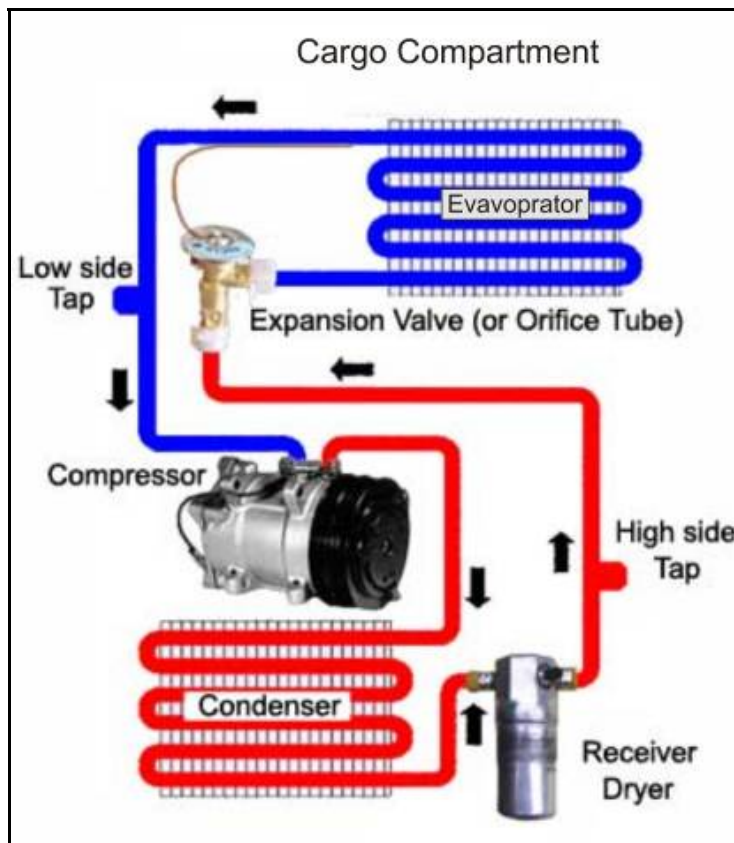
Gambar III-4: Diagram system pendingin di Truk Berpendingin

Untuk sistem kelistrikan, mesin pendingin dilengkapi dengan sebuah *accu* khusus. Truk *box* berpendingin sendiri memiliki 2 (dua) buah *accu* yang terhubung dengan mesin truk dan 1 (satu) buah *accu* untuk sistem pendingin muatan, sehingga terdapat (tiga) buah *accu* yang terletak di sisi bawah truk tersebut. Daya listrik *accu* tersebut digunakan sebagai penggerak *motor starter* mesin diesel dan sebagai sumber listrik untuk sistem kontrol mesin pendingin tersebut.

Dari penelitian terhadap sistem pendingin truk sejenis, Tim investigasi menganalisa bahwa untuk menjaga suhu muatan yang diangkut truk *box*, maka aliran listrik dari *accu* mesin pendingin harus tetap tersambung agar sistem pendingin dapat bekerja secara otomatis.
