KNKT-11-08-05-03

**KOMITE
NASIONAL
KESELAMATAN
TRANSPORTASI**

Investigasi Kecelakaan Kapal Laut

Tenggelamnya *KMP. Windu Karsa*

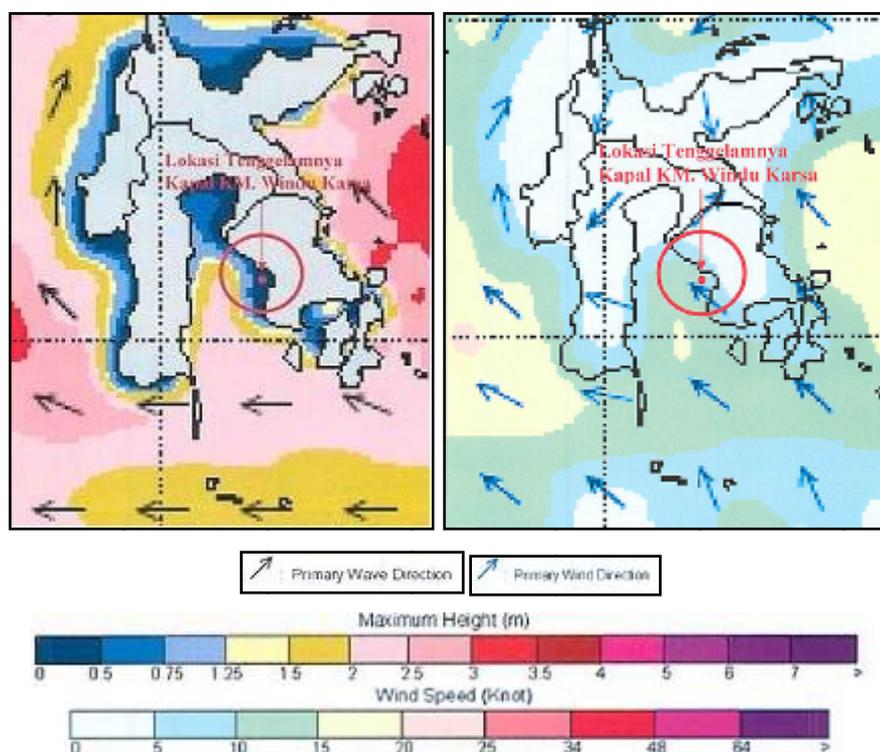
Gambar I-5: Laporan BMKG mengenai tinggi gelombang maksimum (analisis) dan Laporan kecepatan dan arah angin (analisis) tanggal 26 Agustus 2011 pada jam 20.00 WITA di sekitar lokasi kejadian

Berdasarkan analisis data model prakiraan gelombang cuaca dan gelombang yang dikeluarkan oleh Kepala Pusat Meterologi Publik Badan Meteorologi, Klimatologi dan Geofisika (BMKG), kondisi gelombang pada tanggal 26 Agustus 2011 pada pukul 20.00 WITA berkisar 0,3-0,75 m dan kondisi angin berkisar 5-15 knot (7-27 km/jam) dari arah Tenggara.

Sedangkan pada tanggal 27 Agustus 2011 pada pukul 00.00 WITA dan 01.00 WITA, dari citra satelit dapat diinformasikan bahwa kondisi sekitar lokasi kejadian dalam kondisi cuaca Berawan. Berbeda dengan laporan BMKG di atas, dari harian jurnal dek (*deck log book*) KMP. *Mishima* yang membantu evakuasi korban KMP. *Windu Karsa*, tercatat bahwa kondisi cuaca di lokasi kejadian terjadi gelombang tinggi sekitar 3 m disertai angin kencang.

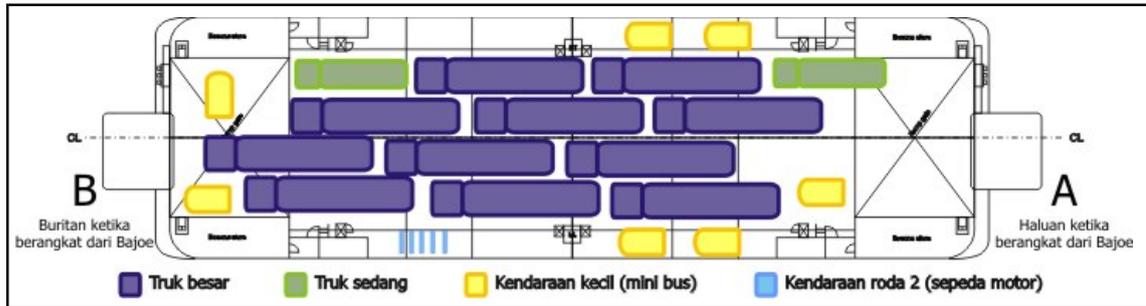
Gambar I-6: Posisi kendaraan di geladak pada saat kapal bertolak

Pukul 14.00 WITA, seluruh proses pemuatan selesai dilaksanakan. Petugas Pemeriksa Keberangkatan kapal melakukan pemeriksaan kondisi kapal. Dari hasil pemuatan, kapal mengalami trim buritan dengan sarat haluan (A): 2,9 m dan sarat buritan(B): 3,3 m. Setelah proses persiapan keberangkatan selesai dilaksanakan, pukul 14.50 WITA, *KMP. Windu Karsa* bertolak dari dermaga penyeberangan dan memulai perjalanan ke Kolaka. Cuaca perairan Bajoe pada saat bertolak cerah dengan tinggi gelombang 0,5 – 0,75 m.

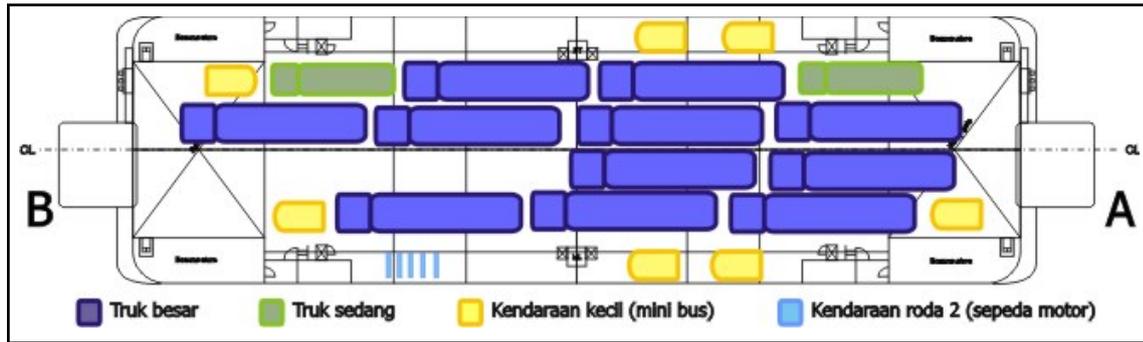
Gambar I-7: Posisi kendaraan setelah diubah

Air yang berada di geladak kendaraan semakin bertambah hingga ketinggian mencapai sekitar 60 cm. Nakhoda melihat bahwa trim kapal tidak mengalami perubahan. Selanjutnya Nakhoda memerintahkan Awak Kapal yang berada di geladak kendaraan untuk memantau ruangan mesin kemudi. Awak kapal melihat adanya genangan air di ruang mesin kemudi dengan ketinggian telah mencapai tengah pondasi mesin kemudi. Mualim I memerintahkan untuk mengoperasikan 2 unit pompa celup untuk mengurangi volume air laut yang ada di ruang mesin kemudi. Sedangkan 1 unit pompa celup juga dioperasikan untuk mengurangi volume air yang berada di geladak kendaraan.

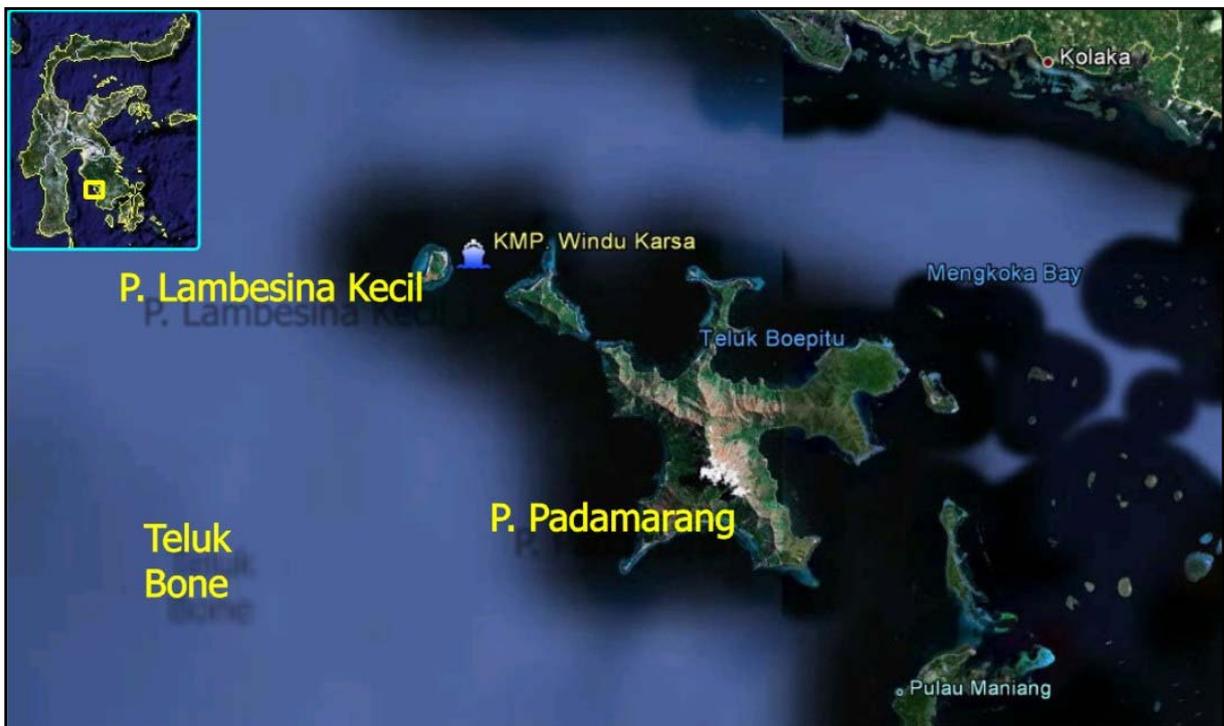
Gambar I-8: Posisi tenggelamnya KMP. Windu Karsa di sekitar P. Lambesina Kecil, Kolaka

Sekitar pukul 00.05 tanggal 27 Agustus 2011, kemiringan kapal dengan cepat bertambah hingga 90 derajat. Sebagian penumpang terjatuh dari geladak akomodasi penumpang. Sekitar 5 menit berikutnya kapal terbalik hingga tampak lunas dan selanjutnya tenggelam dengan bagian B masuk ke dalam air terlebih dahulu. *KMP. Windu Karsa* pada kedalaman \pm 60 m di posisi 04° 05' 00" LS / 121° 20' 46" BT atau sekitar 10,6 Nmil dari Pelabuhan Penyeberangan Kolaka.

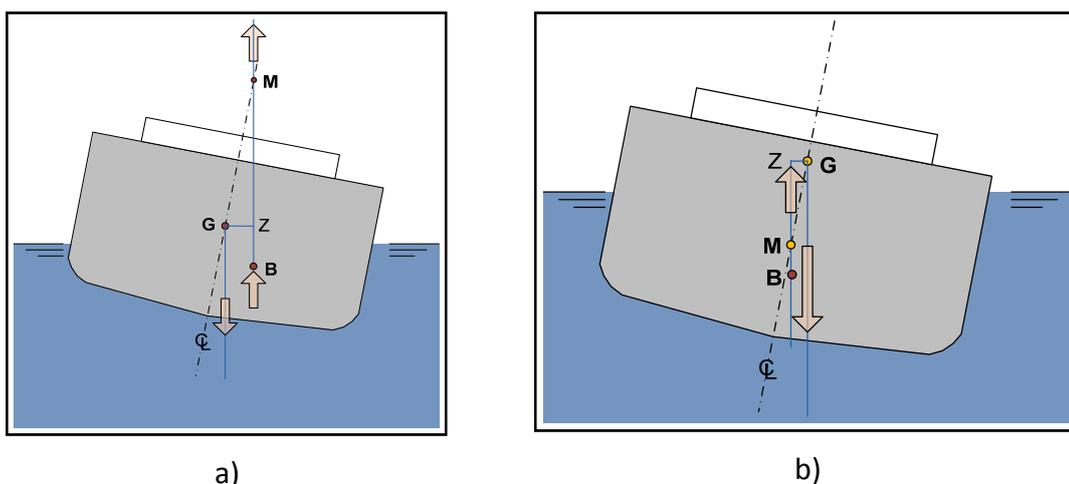
Gambar III-1: a) Stabilitas positif; b) Stabilitas negatif.

Stabilitas negatif: bilamana Titik G berada di atas Titik M. Kondisi demikian akan mengurangi momen pengembali sampai dengan nol sehingga pada saat terjadi olengan, kapal tidak akan dapat kembali tegak dari posisi miringnya dan selanjutnya rebah.

Stabilitas Netral: bilamana Titik G berada pada posisi berimpit dengan Titik M. kondisi demikian dapat membahayakan stabilitas kapal karena akan sangat sensitif terhadap gaya yang bekerja pada badan kapal.

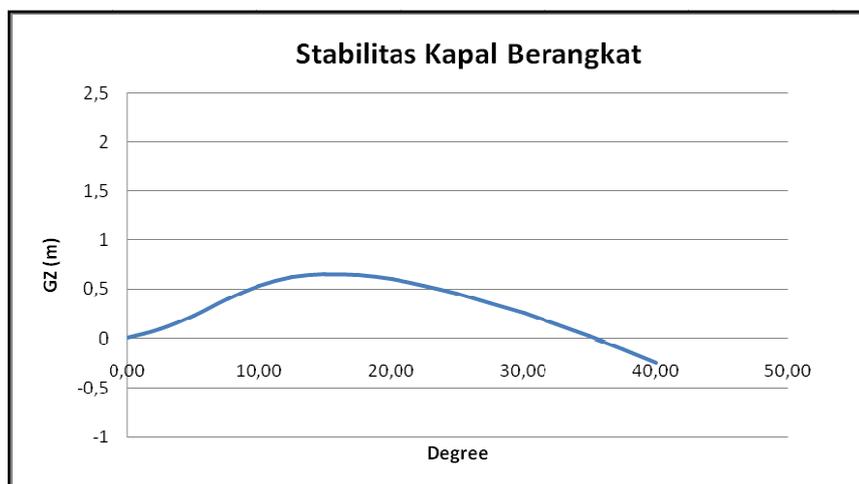
Grafik III-1: Kurva stabilitas pada saat kapal bertolak dari Bajoe

Dari tabel di atas, sarat di bagian Adiperoleh 2,958 m yang seharusnya 2,9 m dan di bagian Bdiperoleh 2,958 m yang seharusnya 3,3 m. Hal ini dapat dimaklumi karena pada saat pembacaan sarat oleh petugas Pelabuhan Bajoe, ketelitian tidak mungkin tepat sampai millimeter. Jika sarat diatas dibulatkan ke atas akan menghasilkan sarat yang sama. Tabel III-3 selanjutnya dijadikan model pembebanan untuk menghitung stabilitas ketika kapal bertolak dari Bajoe yang hasilnya ditampilkan dalam bentuk grafik sebagai berikut:

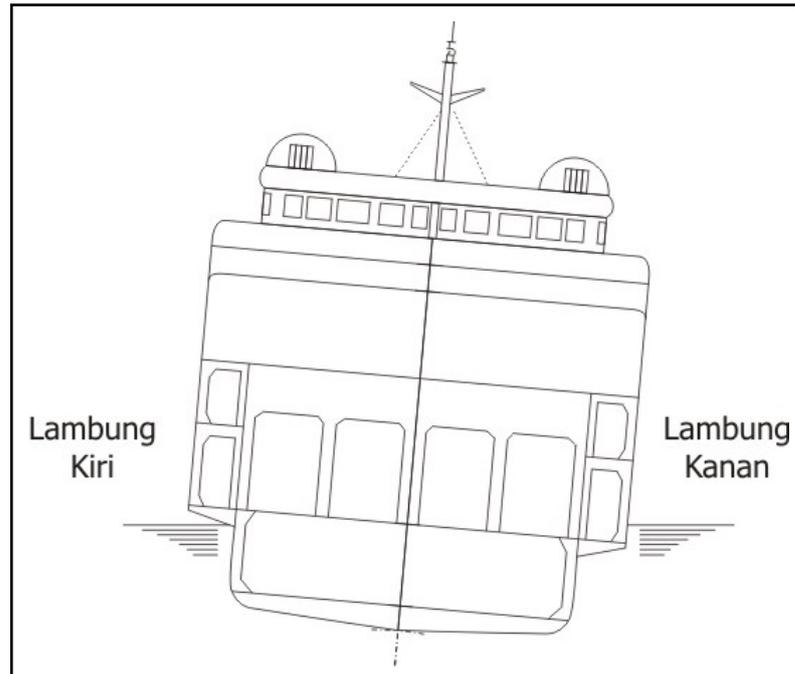
Gambar III-7: Kemiringan kapal ke arah kanan akibat kapal berbelok ke kiri (B sebagai buritan)

- Kebocoran pada tongkat kemudi diduga kuat menjadi penyebab adanya genangan di ruang kemudi bagian B. Hal ini diperkuat laporan Awak Kapal akan adanya genangan air di ruang kemudi yang menyebabkan mesin hidraulik kemudi mati, sedangkan sebelumnya tidak ada laporan yang menyatakan adanya genangan air di geladak kendaraan (air tidak masuk dari geladak kendaraan).
- Pada saat mesin kemudi bagian B tidak dapat difungsikan kembali (sebelum arah kapal dibalik), kemudipada posisi 5° ke kiri. Akibatnya, arah gerak *KMP. Windu Karsa* berbelok ke kiri sebagai efek dari gaya sentrifugal¹². Pembelokan ke arah kiri tersebut secara langsung mengakibatkan lambung kanan (A sebagai haluan) terbenam ke dalam air lebih dalam daripada lambungkiri.

Dengan kemungkinan masuknya air laut dari celah tongkat kemudi dan benaman yang lebih dalam pada sisi kanan (A sebagai haluan), maka tekanan air yang masuk juga menjadi lebih besar.

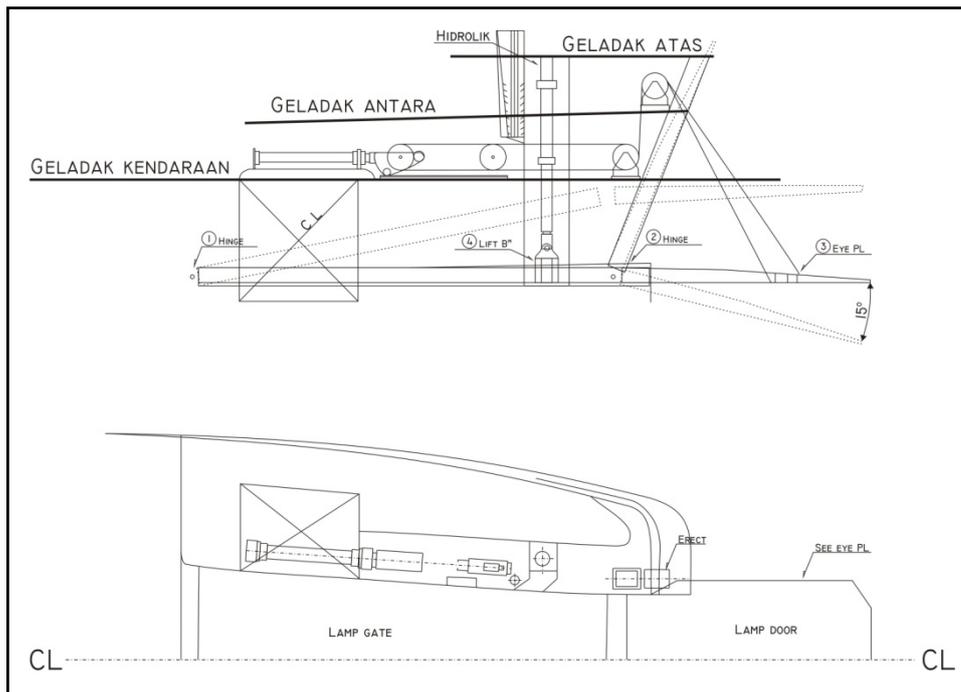
Gambar III-9: Hydraulic moveable rampwaysystem

- Kebocoran pada poros propeler yang melewati ruang No. 4 BWT dan No. 4 VS memungkinkan air laut masuk dan menggenangi ruangan-ruangan tersebut.
- Dari foto dokumentasi ketika sedang menjalani pengedokan terakhir, diketahui bahwa KMP. Windu Karsa dilengkapi dengan *Hydraulic moveable rampway* yang letaknya sebelum masing-masing pintu rampa. *Moveable rampway* yang penggerak utamanya motor hidraulik ini berfungsi untuk menyesuaikan ketinggian pintu rampa dengan ketinggian jembatan dermaga.

Setelah KMP. Windu Karsa dibeli untuk digunakan di Indonesia, *moveable rampway* tersebut tidak lagi digunakan. Karenanya, pemilik kapal tersebut memutuskan untuk mematikan pelat geladak *moveable rampway* tersebut dengan cara dilas permanen dengan geladak kendaraan.
