LAPORAN FINAL
KNKT-12-12-04-03

INVESTIGASI KECELAKAAN KAPAL LAUT

Tubrukan antara

KM. Alken Pesat* dengan *KM. Alpine

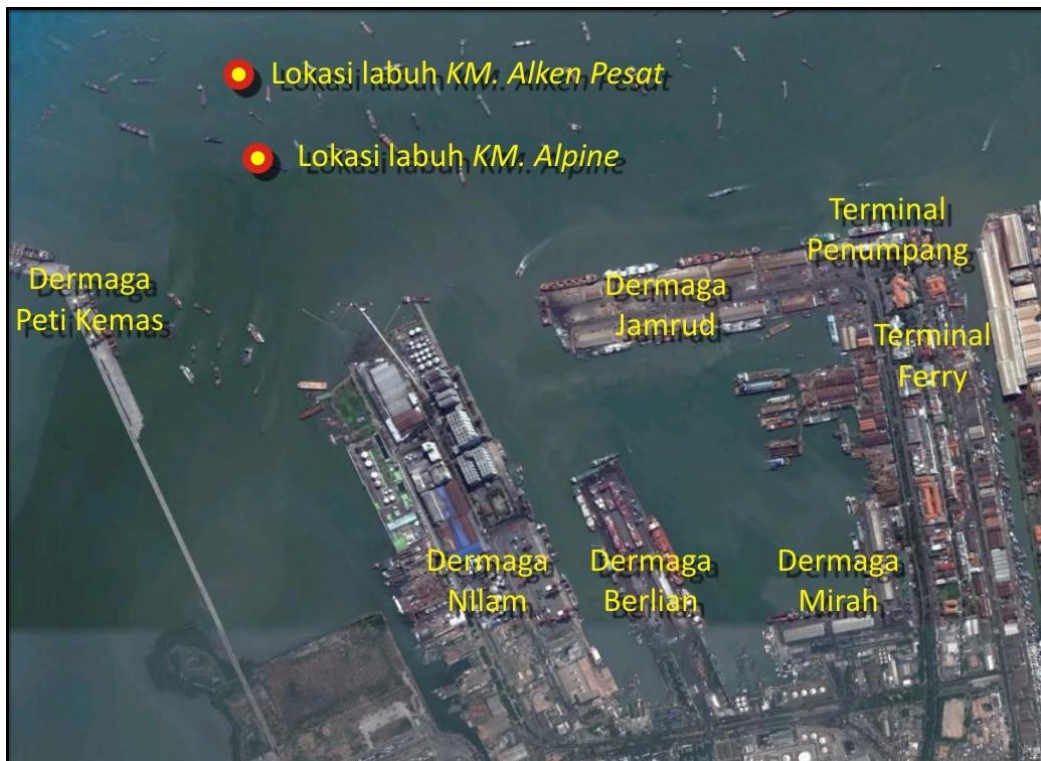
Tanggal 9 Desember 2012, pukul 17.00 WIB KM. Alken Pesat tiba di kolam pelabuhan Tanjung Perak. Karena dermaga Mirah yang akan menjadi tempat bersandar masih digunakan kapal lain, KM. Alken Pesat berlabuh di sebelah Utara kolam pelabuhan Tanjung Perak dengan posisi haluan menghadap Timur (menghadap arah datangnya arus). DPA menginformasikan kepada Nakhoda bahwa jadwal sandar adalah pada tanggal 11 Desember 2012, namun belum dapat dipastikan jam tepatnya. Karena jadwal sandar masih cukup lama, Nakhoda pulang ke rumahnya yang berada di Ponorogo, Jawa Timur dengan waktu tempuh menggunakan bus selama \pm 7 jam.

Gambar II-1: Lokasi labuh KM. Alken Pesat dan KM. Alpine (Courtesy of Google Earth)

Tanggal 11 Desember 2012, pukul 0015 WIB KM. Alpine yang baru saja datang dari arah Timur melewati bawah jembatan Suramadu labuh jangkar di sebelah Utara kolam pelabuhan Tanjung Perak. Pada saat itu KM. Alpine juga menunggu giliran sandar sebagaimana KM. Alken Pesat.
