**LAPORAN AKHIR**  
**KNKT-13-08-03-03**

**INVESTIGASI KECELAKAAN PELAYARAN**

**Senggolan antara *KM. Sinar Panjang***  
**dengan *TK. Anggada II***

**Sekitar Buoy 6 Alur Sungai Barito Banjarmasin, Kalimantan Selatan**

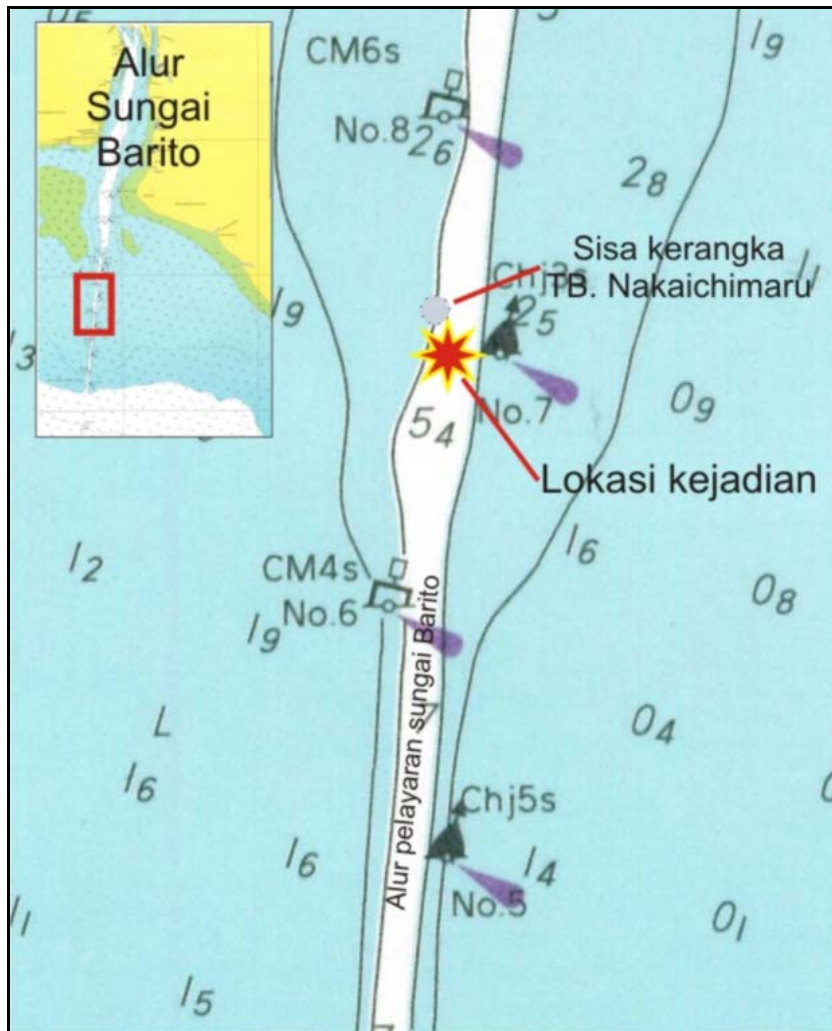
**Gambar I-7. Peta lokasi kejadian**

Pada pukul 1905 WITA, Mualim I melapor jarak kapal sekitar 2 meter. Beberapa saat kemudian, terjadi kontak lambung antara kapal dengan tongkang minyak, Nakhoda saat itu merasakan kapal saling berbenturan. Setelah terasa benturan, Nakhoda langsung mengambil sikap cakar kiri untuk memberi ruang bagi *KT. Atlantik Perkasa 30* yang sedang menggandeng *TK. Parta Jaya 3006* untuk lewat.

Nakhoda saat itu terus berusaha membawa kapal ke sisi Barat dengan bergerak maju untuk memberikan ruang di sisi Timur bagi *KT. Atlantik Perkasa 30* lewat. Setelah *KT. Atlantik Perkasa 30* dan *TK. Parta Jaya 3006* bebas dari *KM. Sinar Panjang*, Nakhoda mulai membawa kapal bergerak mundur menjauh dari tongkang hingga terus mundur ke Selatan lebih menjauh dari tongkang.
