LAPORAN AKHIR
KNKT-13-08-04-03

INVESTIGASI KECELAKAAN PELAYARAN

Kebakaran *KM. Express Bahari 8C*

22 Agustus 2013

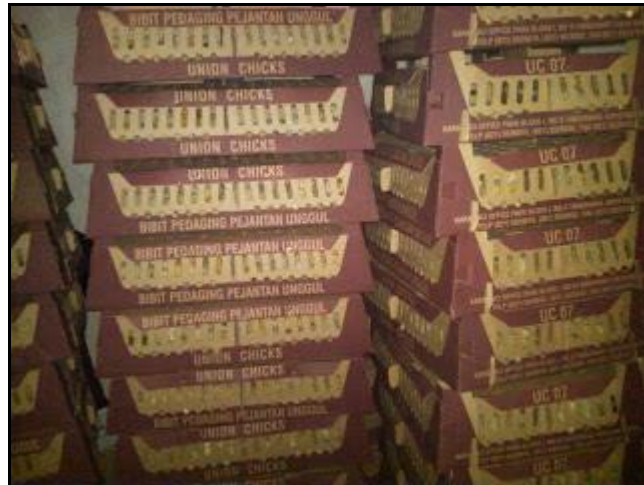
Kotak-kotak anak ayam tersebut terbuat dari kardus dan disusun di buritan geladak atas bagian tengah di mana sekitarnya merupakan tempat penumpang untuk bersantai.

Gambar I-3: Contoh kotak anak ayam yang dimuat di KM. Express Bahari 8C
