**LAPORAN AKHIR**  
**KNKT-13-09-05-03**

**INVESTIGASI KECELAKAAN PELAYARAN**

**Kebakaran *KM. Pramudita***

**12 September 2013**

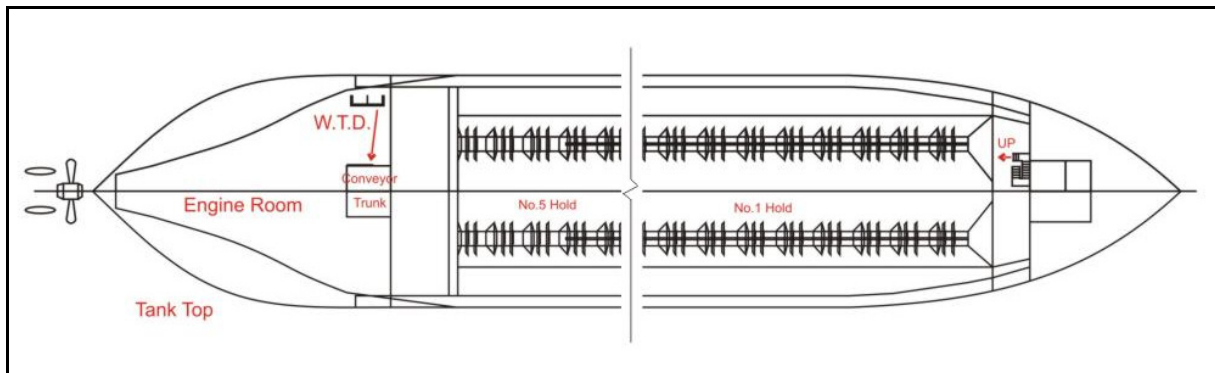
**Gambar I-5. Akses ke tunnel dari forecastle dan watertight door di engine room**

Pukul 2215 WIB, tali tambat *KM. Pramudita* yang terakhir dilepas. *KM. Pramudita* selanjutnya bergerak maju pelan sekali meninggalkan Dermaga I. Saat menggulung tali tambat kapal di haluan, Mualim III melihat asap di sekitar ruang *loop* dan melaporkannya ke anjungan. Sementara itu di kamar mesin, Juru minyak jaga yang berada di luar ruang kontrol mesin melapor ke KKM bahwa terdapat asap putih yang muncul dari dinding kamar mesin yang berbatasan dengan ruang *loop*. KKM bersama Mandor mesin selanjutnya memeriksa asal asap hingga lantai dasar kamar mesin dan tidak menemukan sumber asap di kamar mesin. Mereka selanjutnya naik kembali ke ruang kontrol mesin, saat hendak masuk ke ruang kontrol mesin KKM melihat asap putih semakin banyak keluar dari dinding sekat kamar mesin dan dinding ruang *loop*.

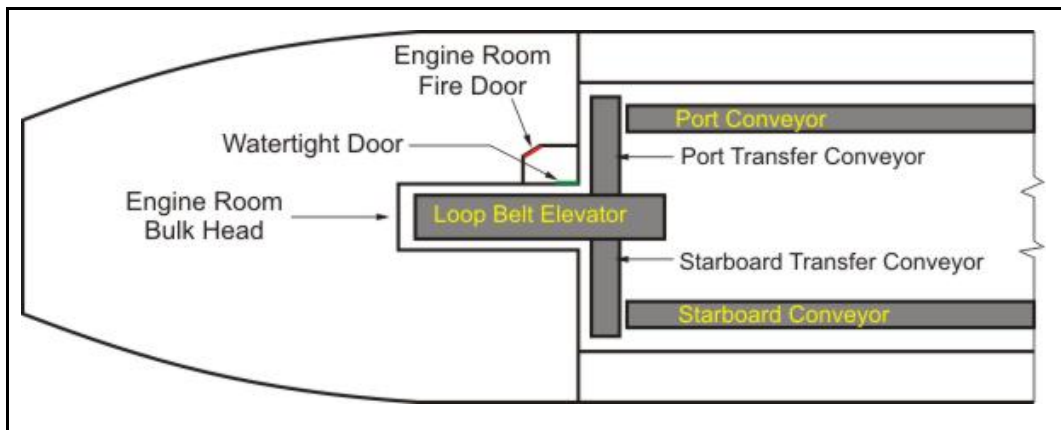
**Gambar II-4. Tata letak ruang loop dan engine room bulk head**

Di samping itu, pemeriksaan pascakebakaran juga menunjukkan bahwa permesinan di ruang mesin tidak mengalami kerusakan akibat terbakar, namun kerusakan akibat terendam air laut yang digunakan sebagai pemadam kebakaran. Dengan demikian, mesin induk, mesin bantu, beserta gas buang dari permesinan di kamar mesin dapat disimpulkan bukan sebagai penyebab munculnya api pada kebakaran tersebut.

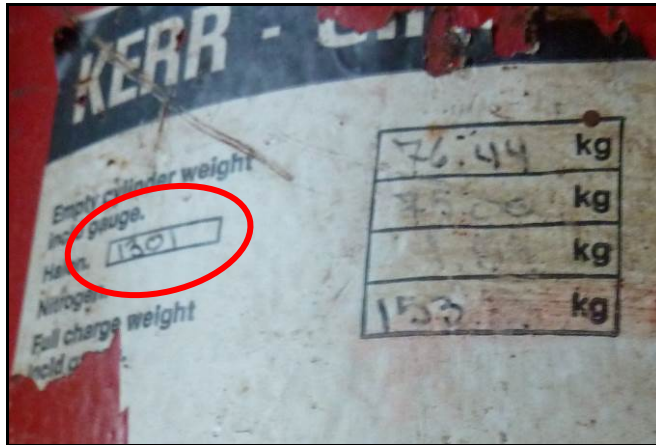
Gambar II-11: Spesifikasi tabung gas halon di KM. Pramudita

Pada saat kejadian kebakaran di ruang *loop*, KKM berinisiatif mencegah perambatan kebakaran yang terjadi di ruang *loop* ke kamar mesin dengan mengaktifkan sistem pemadam tetap kamar mesin. Pada saat itu, KKM memerintahkan seluruh Awak Mesin meninggalkan ruang mesin. KKM selanjutnya memerintahkan Masinis I untuk menutup seluruh ventilasi dan *fire damper* kamar mesin dan selanjutnya mengaktifkan sistem pemadam tetap Halon ke kamar mesin.
