**LAPORAN AKHIR**  
**KNKT-13-12-06-03**

**INVESTIGASI KECELAKAAN PELAYARAN**

**Tenggelamnya *KM. Irama Nusantara***  
**Perairan Pulau Keramian, Masalembo, Laut Jawa**

**24 Desember 2013**

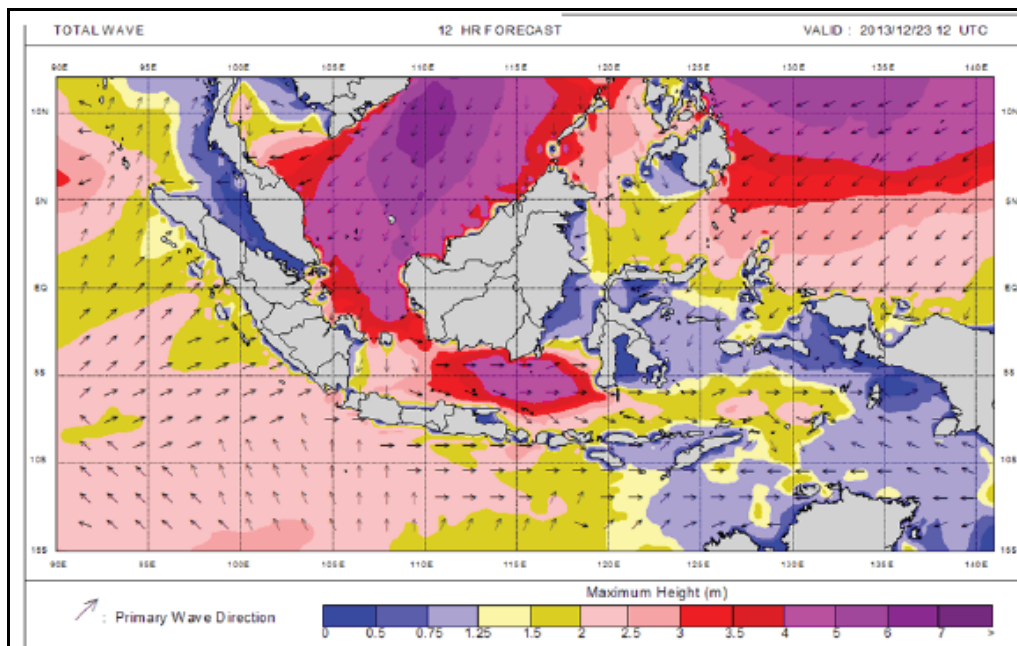
**Gambar I-3: Kondisi Cuaca di Perairan Laut Jawa**

Berdasarkan data Klimatologi dari Pengawasan Sumber Daya Kelautan dan Perikanan Stasiun Pengawasan Sumberdaya Kelautan dan Perikanan Pontianak, pada periode tanggal 23 Desember 2013 pukul 1900 WIB hingga tanggal 24 Desember 2013 pukul 0700 WIB kondisi perairan Laut Jawa yang merupakan perairan antara Pulau Jawa dan Pulau Kalimantan sedang dalam kondisi gelombang setinggi 3-5 meter dengan angin berkecepatan sekitar 3-25 knot dari Barat Laut.

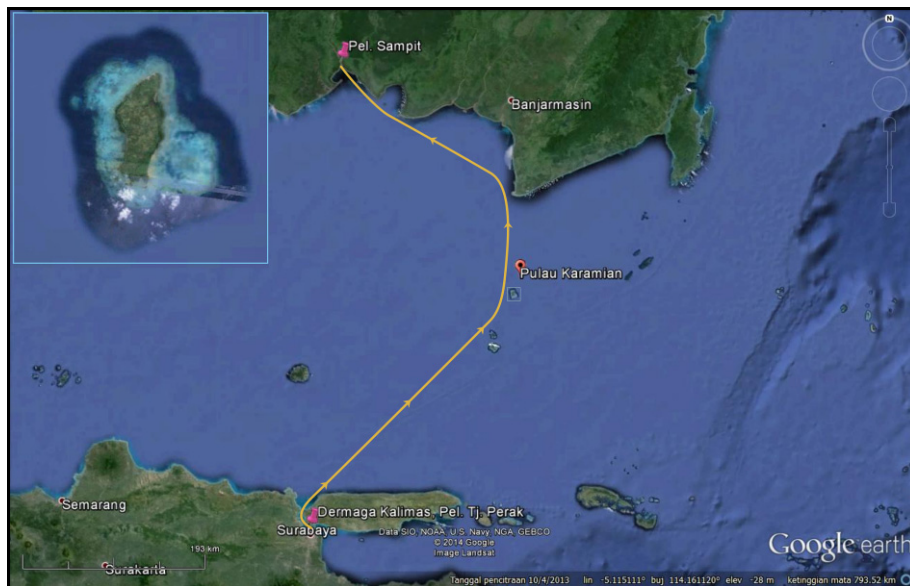
**Gambar I-4: Rute pelayaran KM. Irama Nusantara**

Karena dianggap membahayakan pelayaran, Nakhoda KM. Irama Nusantara mencoba untuk mengubah arah haluan ke arah P. Keramian. Setelah arah berubah, arah gelombang menjadi dari arah buritan kapal dan kecepatan kapal menjadi sekitar 9 knot. Dalam perjalanan mendekati P. Keramian, Awak Kapal KM. Irama Nusantara telah melihat beberapa lampu dari kapal tunda di sekitar tongkang pengangkut batu bara yang sedang berlandung di P. Keramian.

Pada saat KM. Irama Nusantara mengubah arah haluan ke P. Keramian *lashing* pengikat derek muat bagian haluan putus. Akibatnya, *lashing* yang juga digunakan untuk mengikat terpal di daerah persambungan menjadi longgar. Terpal di bagian tengah ponton kemudian terbuka. Batang derek muat (*boom*) bagian haluan berayun-ayun akibat gerakan kapal (*rolling*<sup>6</sup> dan *pitching*<sup>7</sup>).

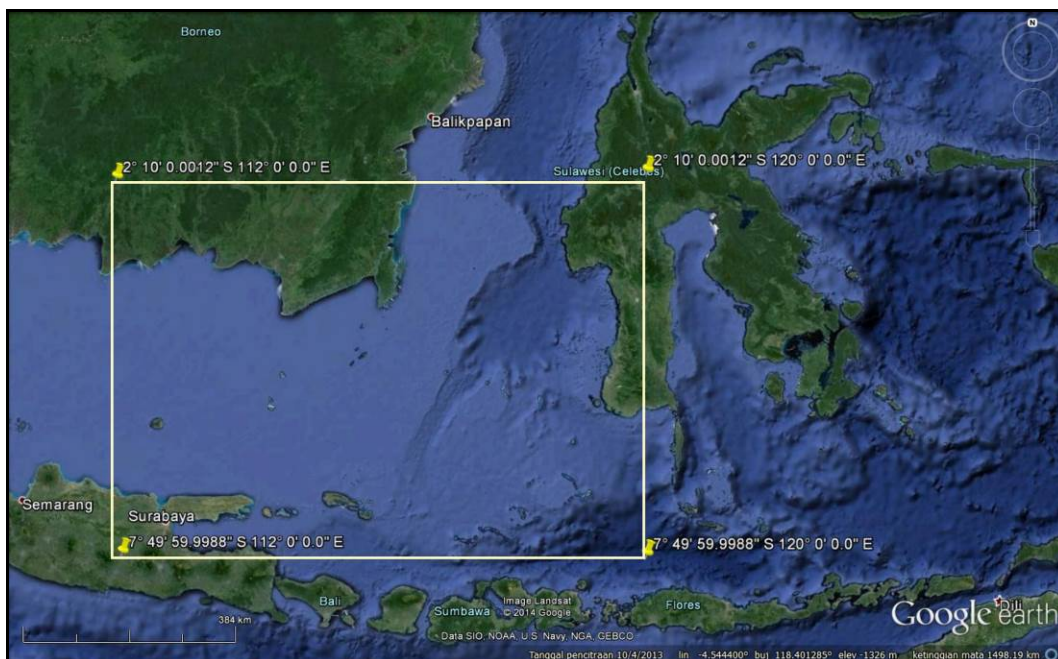
Gambar II-3: Wilayah cakupan data AIS yang digunakan Tim Investigasi

Tim Investigasi telah melakukan pencarian kapal yang berbendera Hong Kong dan namanya mengandung kata “*Hong Kong*” atau “*Bulk Safeleri*” melalui data AIS pada periode tanggal 29-31 Desember 2013. Kapal-kapal yang berada pada wilayah Laut Jawa dan Selat Makassar telah diperiksa dengan mencocokkan ciri-ciri kapal tersebut (warna, bentuk, dan ukuran), posisi, kecepatan, dan bendera kapal. Namun demikian, Tim Investigasi tidak dapat menemukan kapal dimaksud. Selain itu, karena tidak ada petunjuk lebih detail mengenai kapal yang dilihat oleh Awak Kapal *KM. Irama Nusantara*, maka Tim Investigasi tidak dapat menindaklanjuti informasi tersebut.
