LAPORAN FINAL
KNKT-14-01-01-03

INVESTIGASI KECELAKAAN PELAYARAN

Tenggelamnya *KMP. Munawar Ferry*
Perairan Selat Alas, 4 Nmil Timur Pelabuhan Kayangan
Lombok Timur, Nusa Tenggara Barat

3 Januari 2014

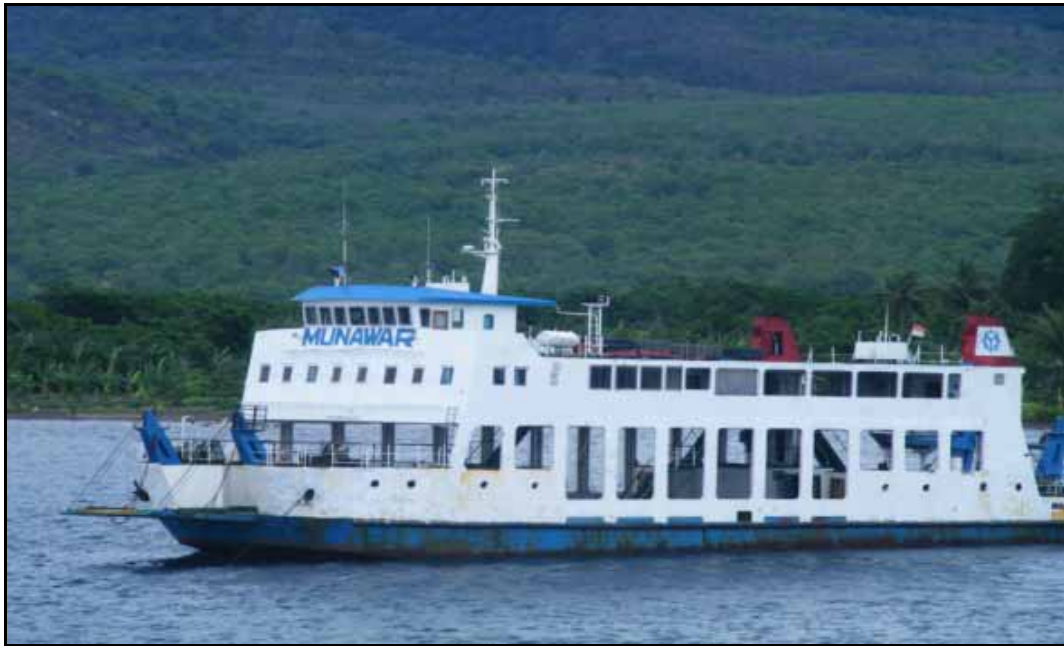
Gambar I-1: KMP. Munawar Ferry (sumber: ASDP Kayangan)

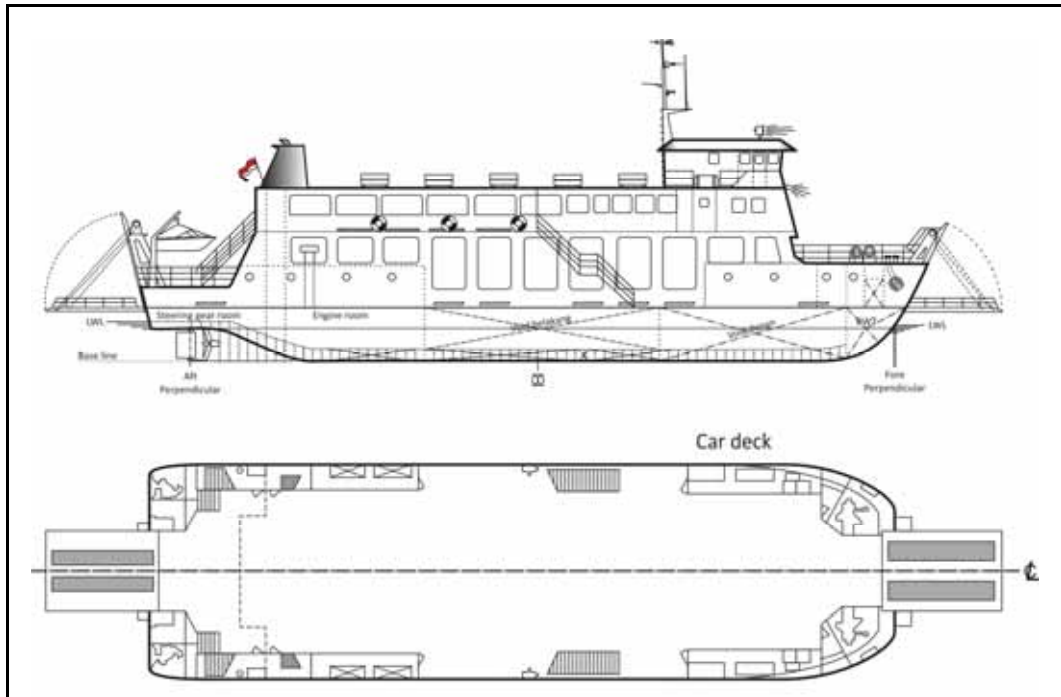
Gambar I-2: Rencana umum KMP. Munawar Ferry

KMP. Munawar Ferry memiliki 2 unit pintu rampa di haluan dan buritan. Akan tetapi, karena penggerak pintu rampa buritan sudah lama dalam keadaan rusak, sehingga tidak pernah difungsikan lagi.
