**LAPORAN FINAL**  
**KNKT-14-01-02-03**

**INVESTIGASI KECELAKAAN PELAYARAN**

**Tergulingnya *KM. B J L - I***  
**Dermaga 107 Pelabuhan Tanjung Priok, Jakarta**

**14 Januari 2014**

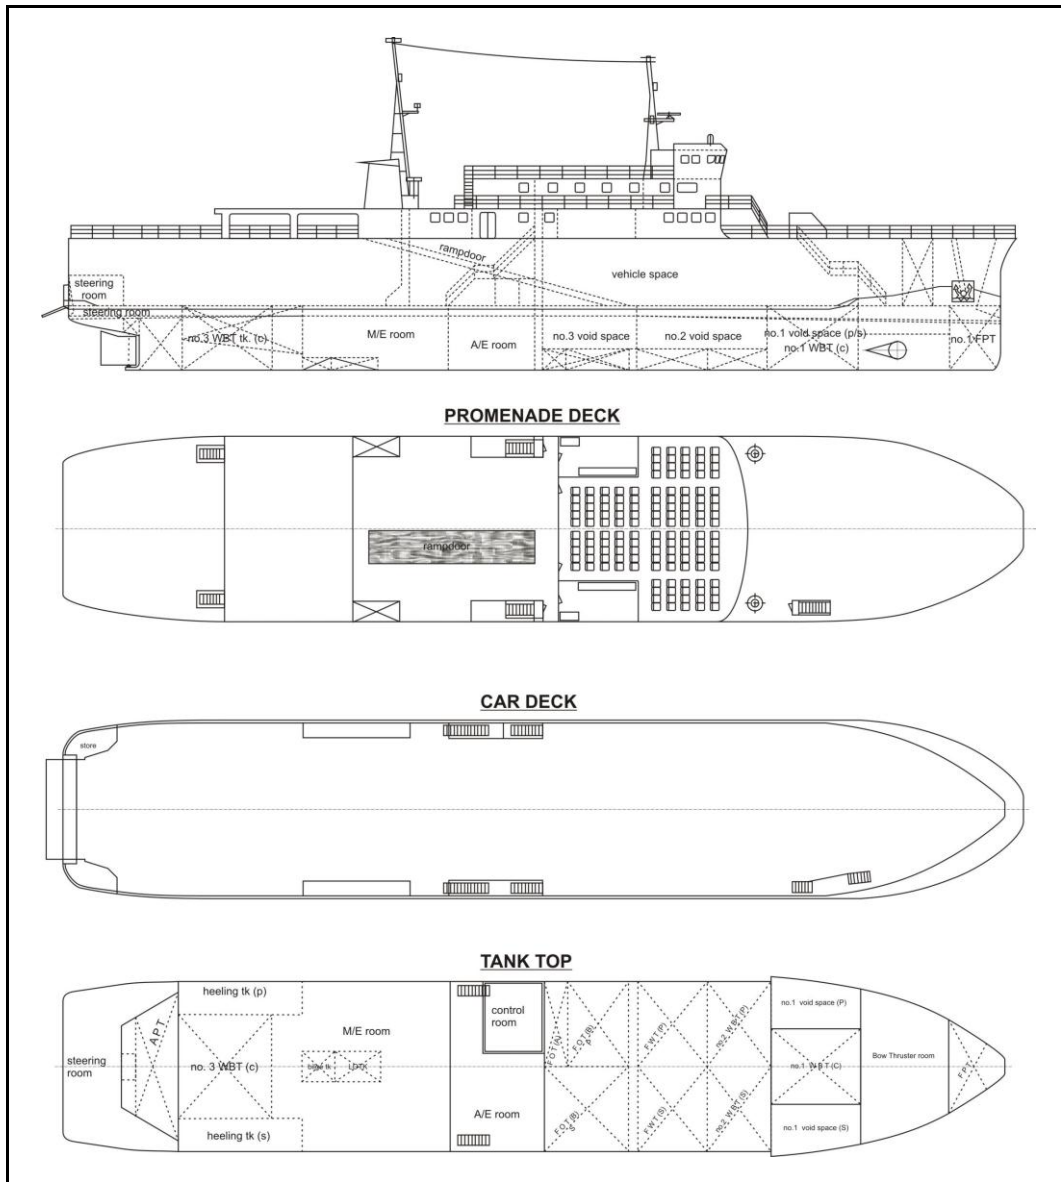
Gambar I-2. Rencana umum KM. B J L I

dirancang secara otomatis dapat mengembalikan kapal ke posisi tegak bila mengalami kemiringan. Saat kejadian, sistem sudah tidak berfungsi sebagai-mana seharusnya, sehingga upaya untuk mengatasi kemiringan kapal harus dengan mengatur pengisian air ballast kedalam salah satu *heeling tank* secara manual.

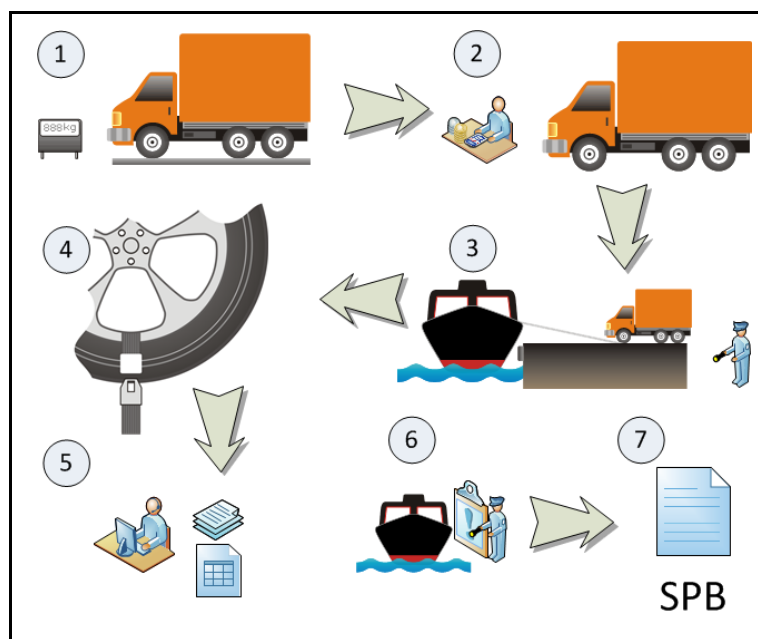
**Gambar II-4: Prosedur pemuatan kendaraan ke kapal**

Berdasarkan wawancara, kendaraan yang masuk ke dalam KM. B J L I tidak diketahui berat pastinya karena tidak dilakukan penimbangan atas berat kendaraan beserta muatannya, meskipun fasilitas tersebut telah tersedia di areal Pelabuhan Tanjung Priok.
