**KOMITE NASIONAL KESELAMATAN TRANSPORTASI
REPUBLIK INDONESIA**

FINAL
KNKT.14.07.04.03

Laporan Investigasi Kecelakaan Pelayaran

**Terbakarnya *KMP. Gelis Rauh*
Di Perairan Selat Lombok
17 Juli 2014**

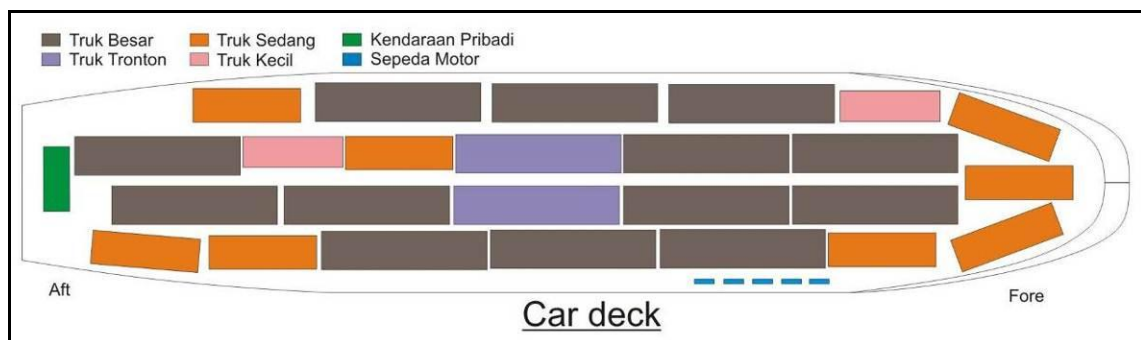
Gambar I-3: Susunan kendaraan di geladak KMP. *Gelis Rauh*

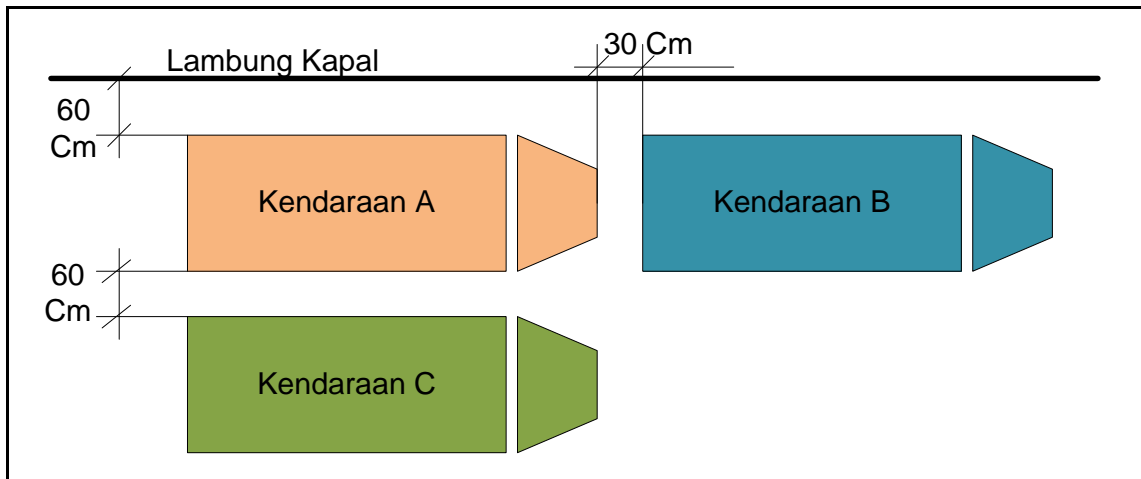
Gambar II-6: Standar jarak minimum antar kendaraan di atas geladak kendaraan kapal penyeberangan berdasarkan Peraturan Direktur Jenderal Perhubungan Darat Nomor: SK.4608/AP.005/DRJD/2012

Penempatan kendaraan ini akan sangat berpengaruh apabila terjadi kebakaran. Jarak antarkendaraan yang kurang dari ketentuan tersebut akan mengakibatkan selang hidran tidak dapat dioperasikan secara sempurna oleh Awak Kapal dan mereka juga tidak akan leluasa dalam mengoperasikan tabung APAR.
