**KOMITE NASIONAL KESELAMATAN TRANSPORTASI  
REPUBLIK INDONESIA**

**Laporan Investigasi Kecelakaan Pelayaran**

**Ledakan di Ruang Pompa *JAVA BONITOS***

**Perairan Toboali, Selat Bangka**

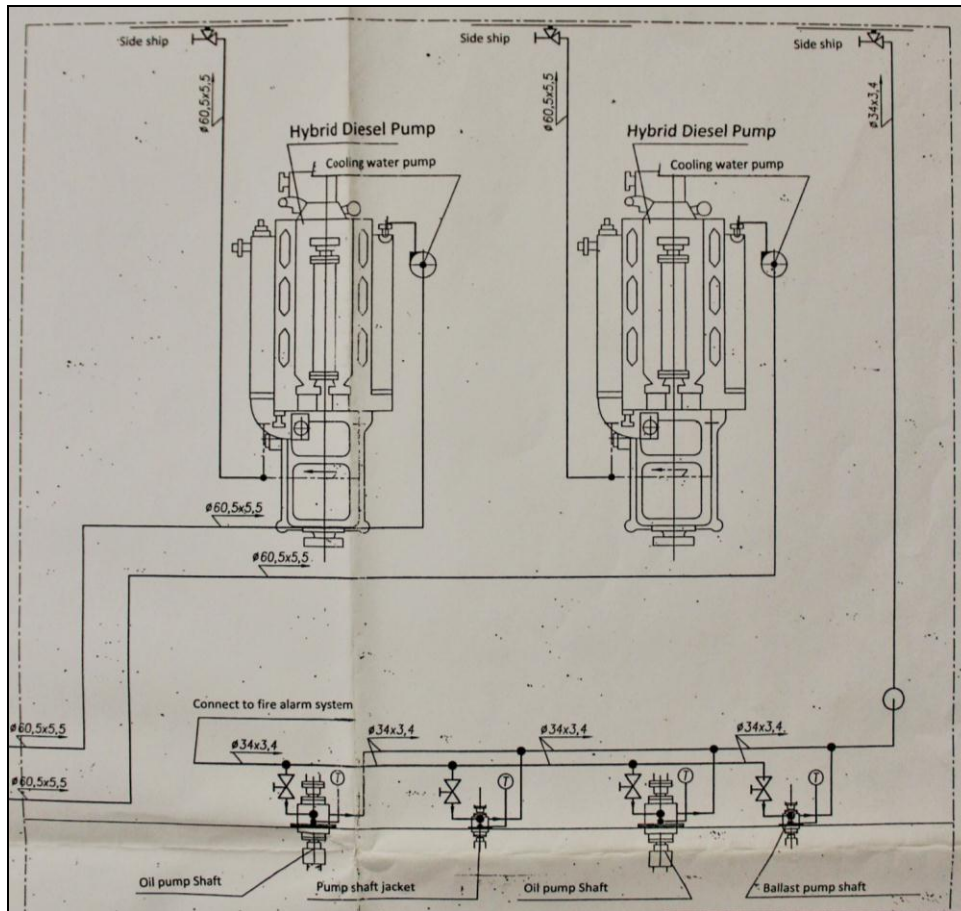
Gambar I-6: Skema Pompa Muatan (hybrid diesel pump room)

Empat unit pompa muatan terpasang di kapal. Dua unit pompa sentrifugal masing-masing digerakkan oleh 1 unit mesin merek Detroit 6 silinder, sedangkan 2 unit pompa muatan lainnya digerakkan dengan motor listrik yang dayanya berasal dari generator kapal. Untuk penyalaan (*starter*) mesin diesel pompa dimaksud digunakan baterai yang berada di ruang mesin pompa.
