**KOMITE NASIONAL KESELAMATAN TRANSPORTASI
REPUBLIK INDONESIA**

FINAL
KNKT.15.11.07.03

Laporan Investigasi Kecelakaan Pelayaran

**Kebakaran di Kamar Mesin *MT. Nusa Bintang*
(IMO No. 9005508)
Jetty Terminal LPG Tanjung Sekong, Merak Banten
Republik Indonesia
20 November 2015**

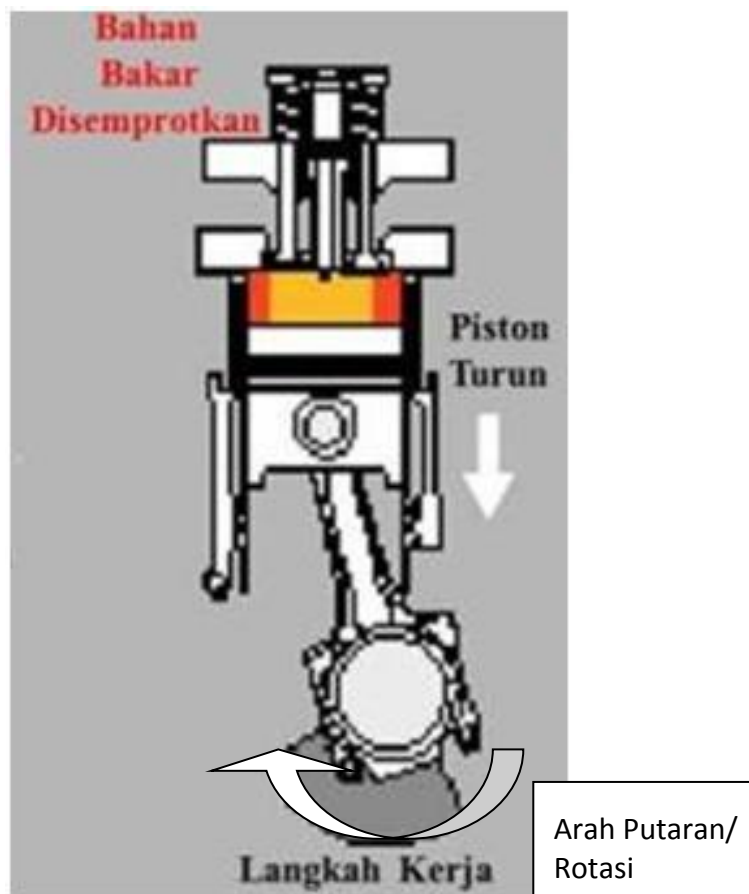
Gambar II-1: Mesin dilihat dari depan kebelakang arah putaran searah jarum jam/ jika dilihat dari belakang arah putaran berlawanan arah jarum jam

Ketika mesin AE no 2 dinyalakan, sesaat setelah mesin hidup terdengar suara yang tidak normal dan diikuti getaran mesin yang cukup kuat. Tidak lama setelah itu terdengar suara dentuman keras diikuti dengan timbulnya asap dan api dari mesin tersebut. Selama mesin masih hidup maka bahan bakar akan terus keluar dari nozzle piston no 3 yang menimbulkan api dan asap tebal.
