KOMITE NASIONAL KESELAMATAN TRANSPORTASI
REPUBLIK INDONESIA

FINAL
KNKT.15.12.11.03

Laporan Investigasi Kecelakaan Pelayaran
Tenggelamnya *MV. Marina Baru 2B*
Di Perairan Teluk Bone, (14 Nm Selatan Tanjung Siwa)
Sulawesi Selatan, 19 Desember 2015

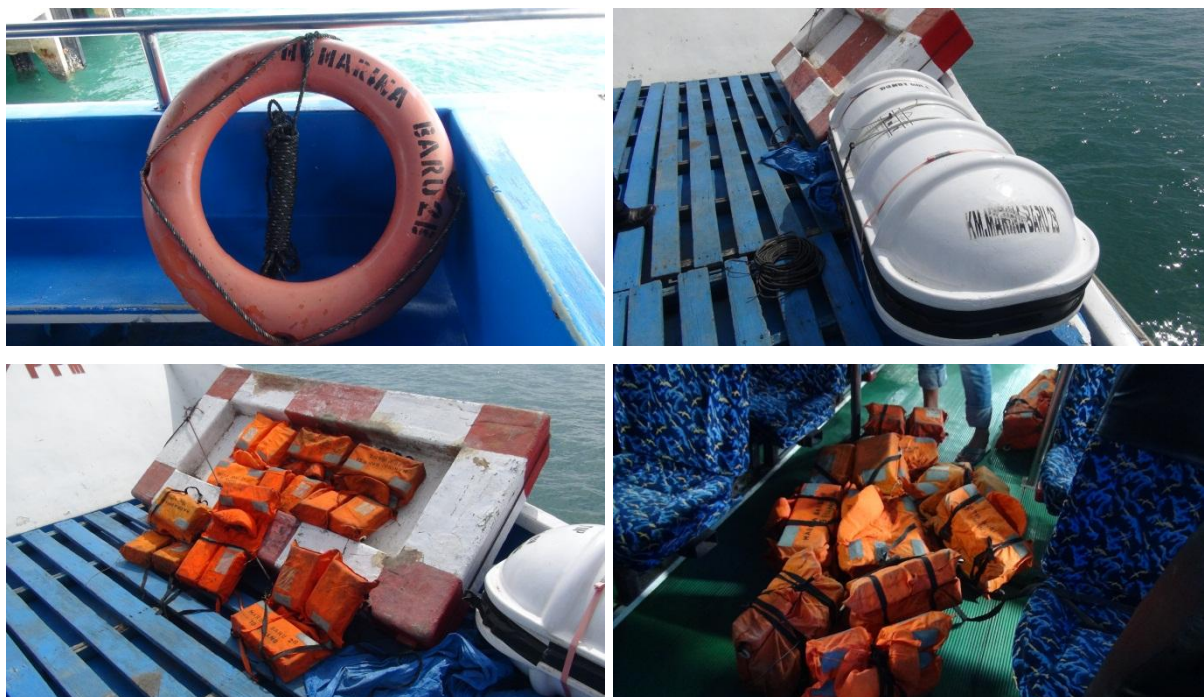
Gambar I-6: Kondisi peralatan keselamatan di MV. Marina Baru 2B

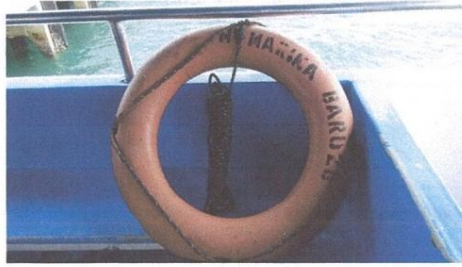
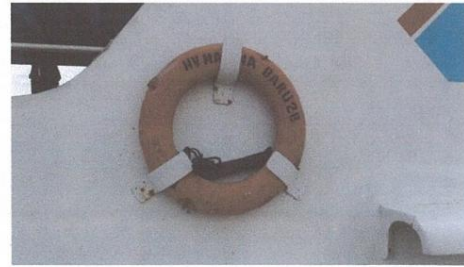
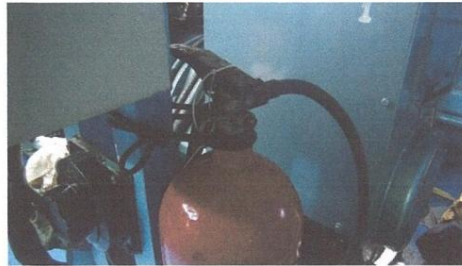
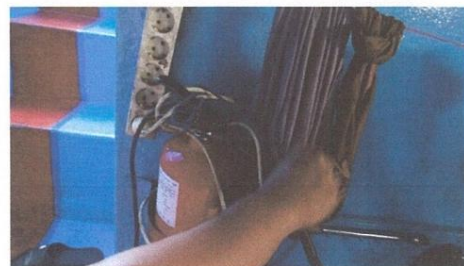
Gambar I-7: Peralatan keselamatan di atas MV. Marina Baru 2B. Foto didapatkan dari petugas Marine Inspector pada saat pemeriksaan terakhir di Makassar.

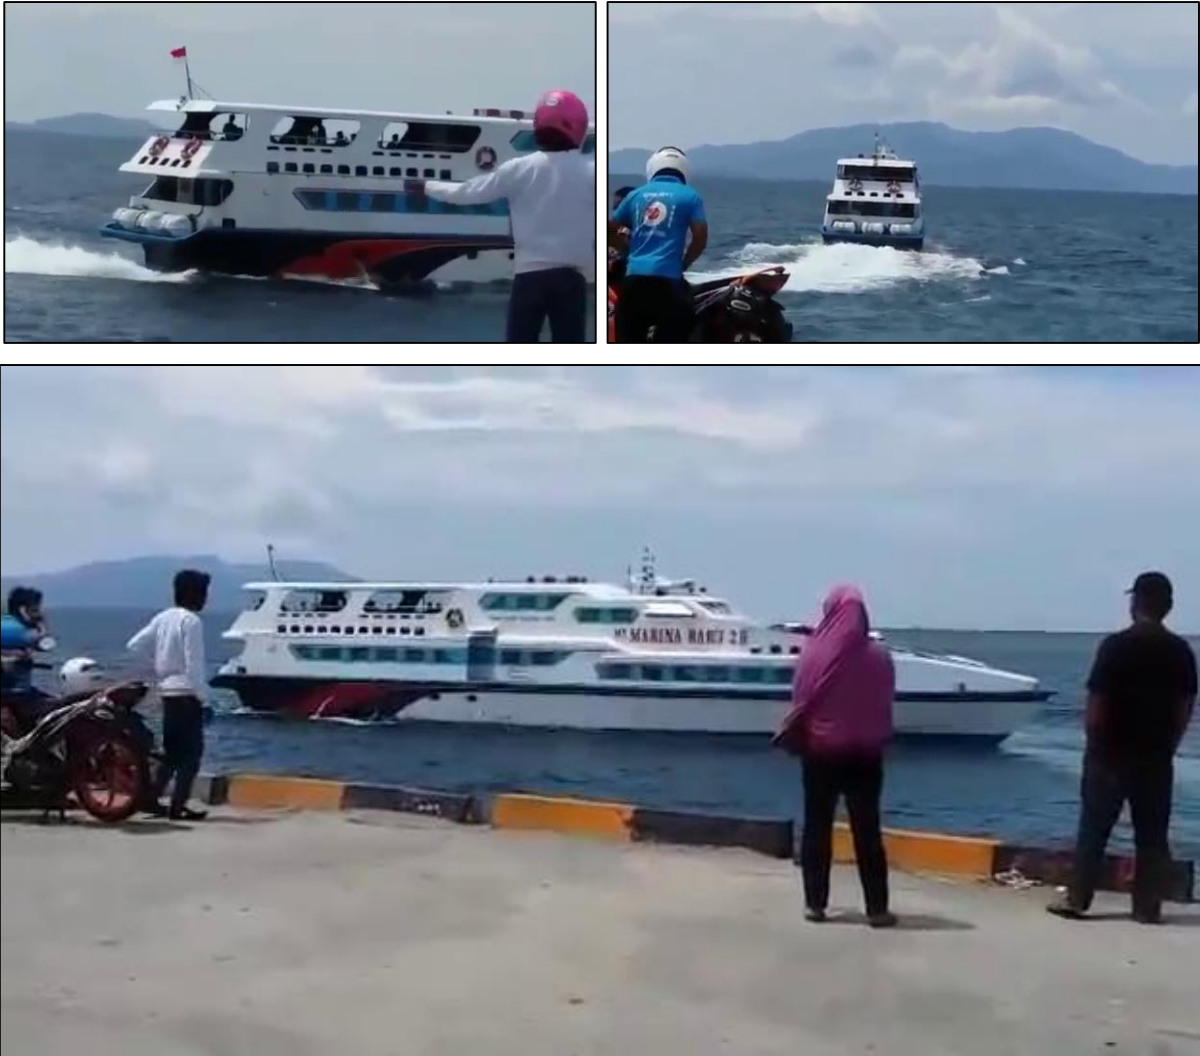
Gambar I-9: Foto Kondisi keberangkatan kapal dari Dermaga Kolaka. Foto didapatkan dari rekaman video oleh penduduk kolaka pada saat kapal berangkat.

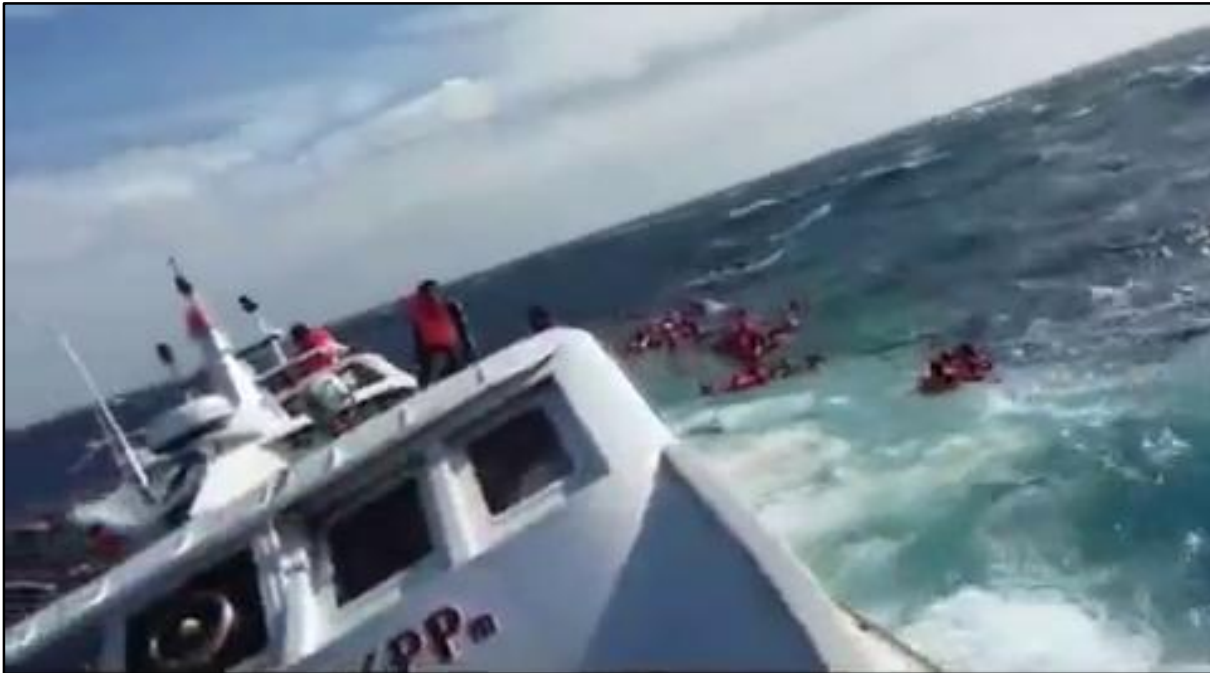
Gambar I-12: Kondisi penumpang pada saat evakuasi ke laut. Gambar didapat dari rekaman video salah seorang penumpang yang selamat.

Mualim I dan salah seorang awak kapal mencoba melepaskan ILR dengan memutuskan tali dan baut pengikat. Satu ILR berhasil dilepaskan dan mengembang sedangkan 4 lainnya tidak mengembang. Mualim I dan awak kapal kemudian memeriksa ruang akomodasi dan memastikan tidak ada penumpang masih tertinggal di dalamnya.
