**KOMITE NASIONAL KESELAMATAN TRANSPORTASI
REPUBLIC OF INDONESIA**

FINAL
KNKT.16.03.02.03

**Laporan Investigasi Kecelakaan Pelayaran
TENGGELAMNYA KMP. RAFELIA 2**

Selat Bali,
Jawa Timur - Republik Indonesia
04 Maret 2016

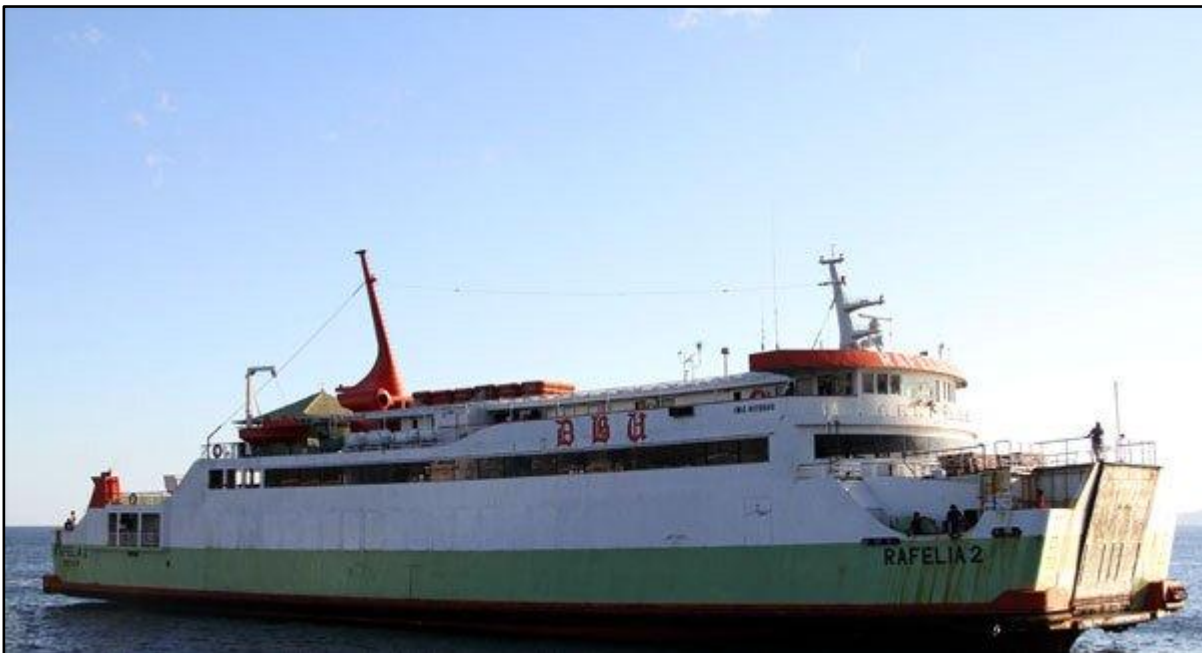
Pada bulan yang sama pemilik kapal menerima tawaran untuk melayani angkutan laut dari Pelabuhan Tanjung Perak Surabaya menuju Ende, Nusa Tenggara Timur. Pemilik Kapal melakukan penutupan bukaan di dinding kapal seperti yang terlihat pada Gambar I-5. Pada Agustus – September 2015, *KMP. Rafelia 2* beroperasi melayani rute Surabaya – Ende. Selanjutnya pada Oktober 2015, Pemilik Kapal menyatakan mundur dari angkutan laut rute Surabaya – Ende.

Gambar I-5: Kondisi KMP. Rafelia 2 pada saat beroperasi melayani rute laut Surabaya - Ende

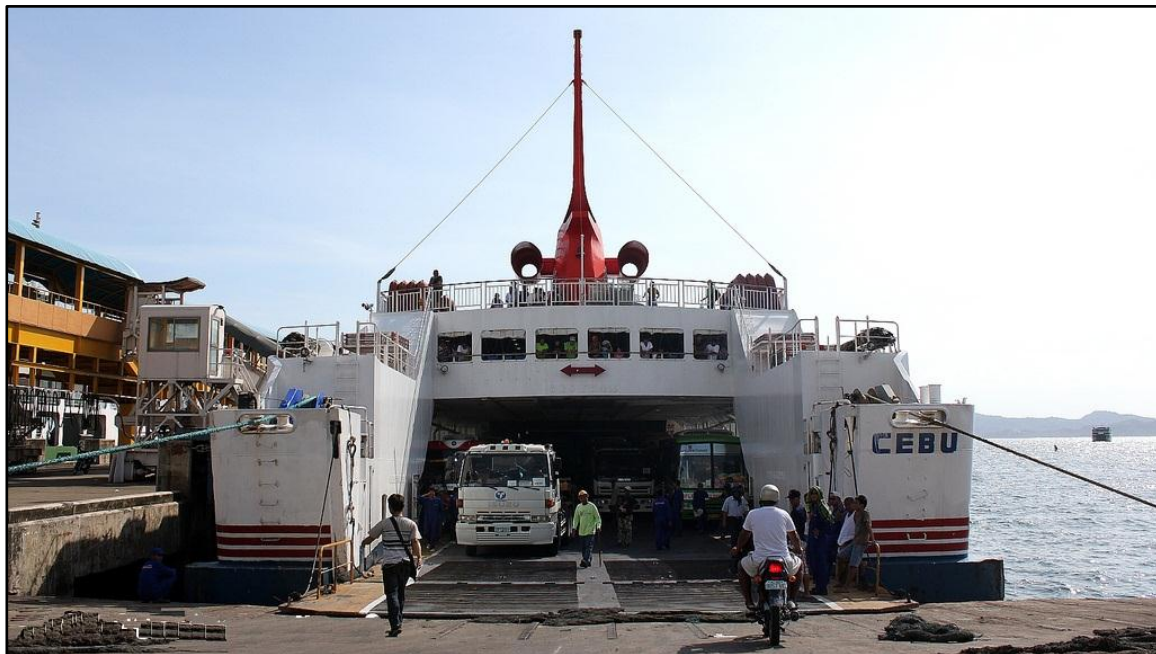
Dari pengamatan terhadap kondisi bentuk badan kapal, *KMP. Rafelia 2* tidak didesain untuk melayani operasi sandar di dermaga LCM yang berbentuk “plengsengan” (miring).

Gambar I-14: Proses sandar buritan MV. Super Shuttle Ferry 22 (nama sebelumnya KMP. Rafelia 2) ketika beroperasi di perairan Filipina

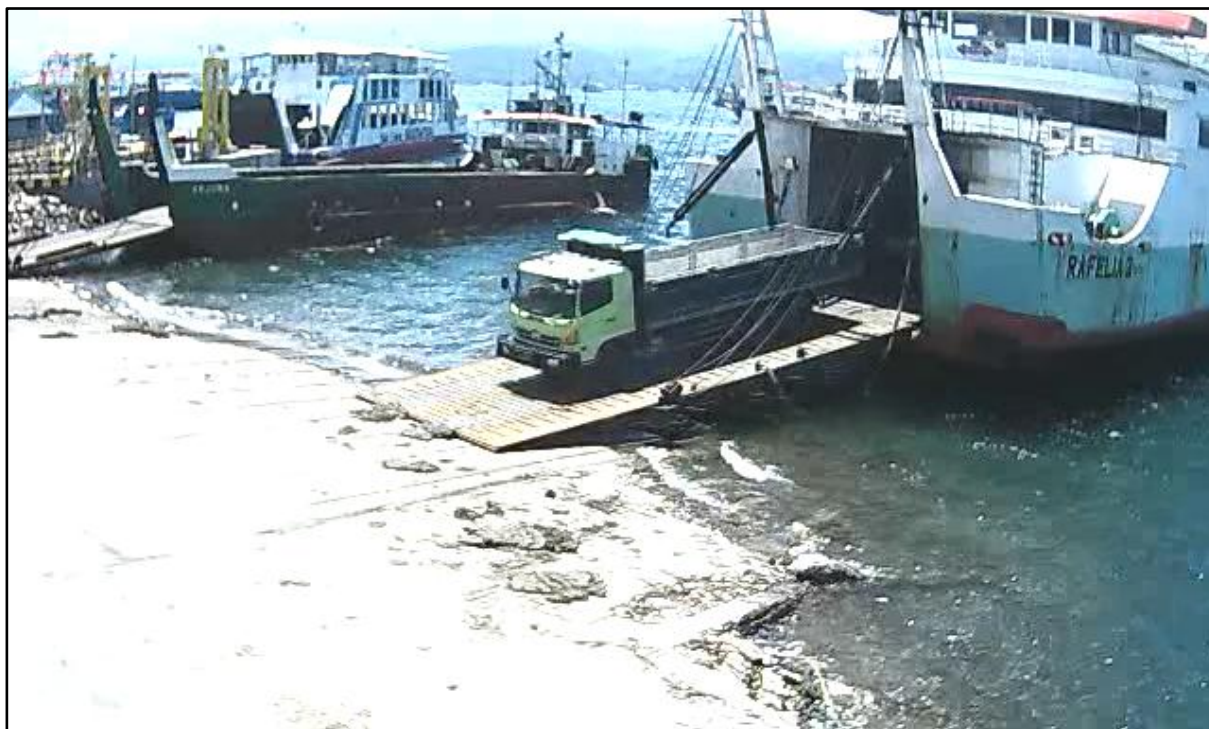
Gambar I-16: Perubahan posisi sandar KMP. Rafelia 2 pada saat pemuatan kendaraan

Untuk proses bongkar muat di dermaga LCM, KMP. Rafelia 2 mempertahankan posisi dengan mengatur putaran mesin kapal dan kemudi kapal serta menggunakan pintu rampa haluan sebagai penahan posisi sandar kapal. Proses bongkar muatan kendaraan berlangsung sampai dengan sekitar pukul 11.58 WIB (12.58 WITA). Untuk persiapan pemuatan, selanjutnya KMP. Rafelia 2 bergeser ke sisi kanan dari posisi awal.

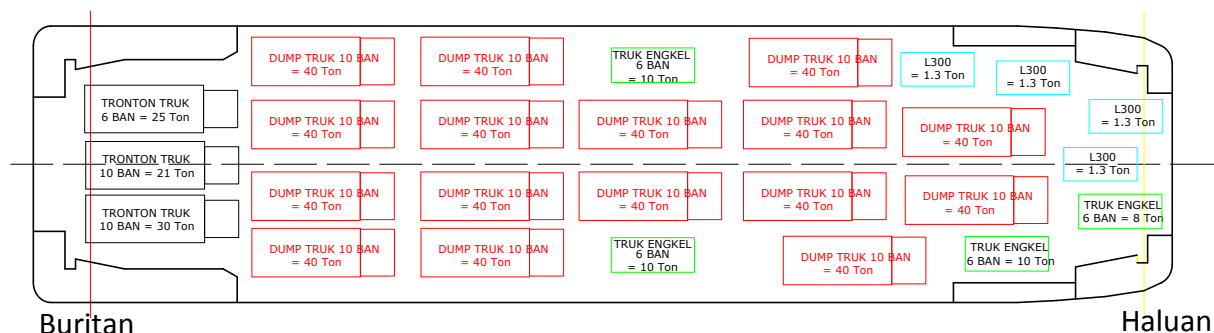
Rincian dasar penentuan berat tronton dump truck dapat dilihat pada lembar lampiran laporan investigasi ini. Gambar berikut merupakan distribusi berat kendaraan dengan komposisi dan tata letak sesuai dengan keterangan yang diberikan oleh awak kapal dan pengamatan terhadap rekaman video pemuatan kendaraan.

Gambar I-17: Data Berat kendaraan berdasarkan jenis dan penataannya

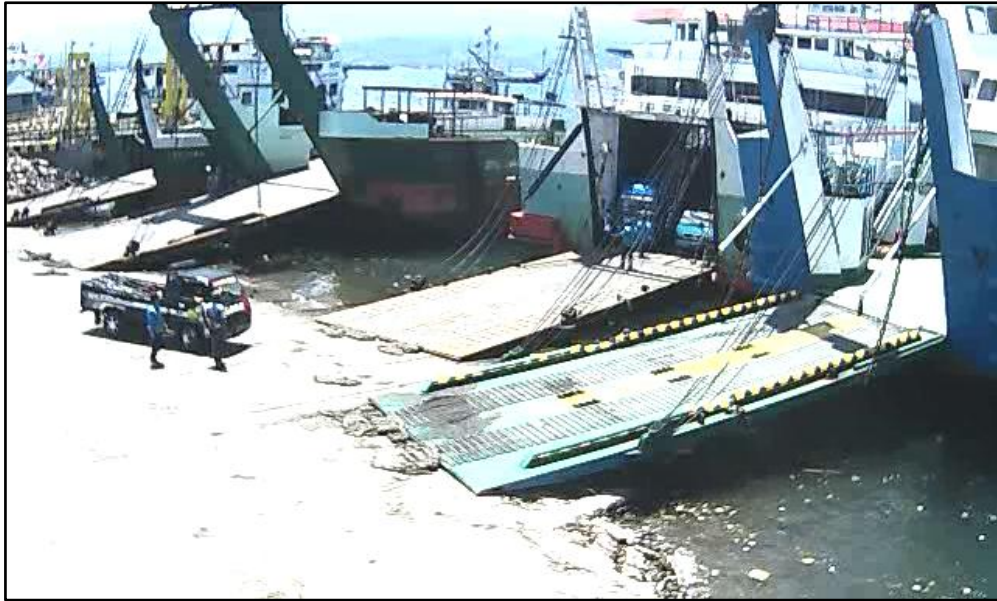
Gambar I-18: KMP Rafelia (no. 2 dari kanan gambar) pada saat melakukan pemuatan kendaraan terakhir. Foto didapatkan dari rekaman kamera pengawas pelabuhan Dermaga LCM Gilimanuk.

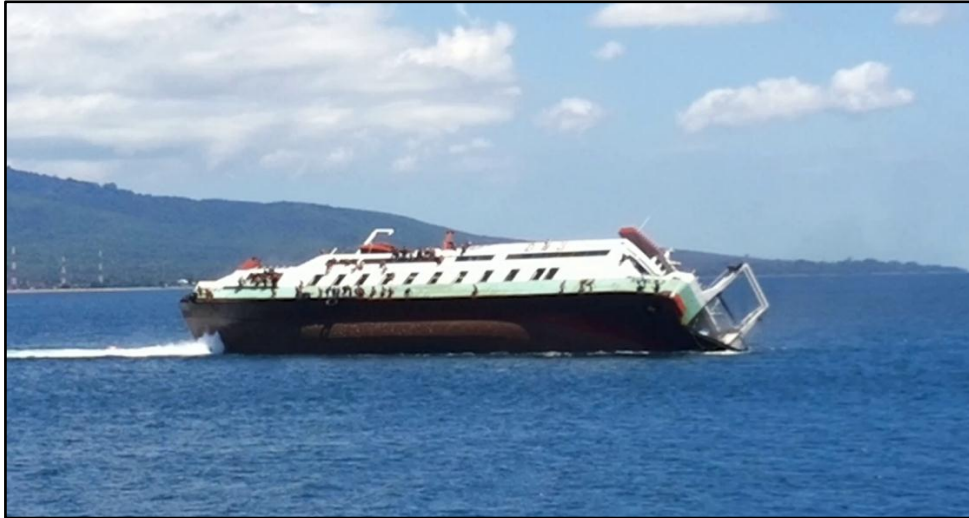
Gambar I-24: kemiringan kapal pada pukul 12.56 WIB.

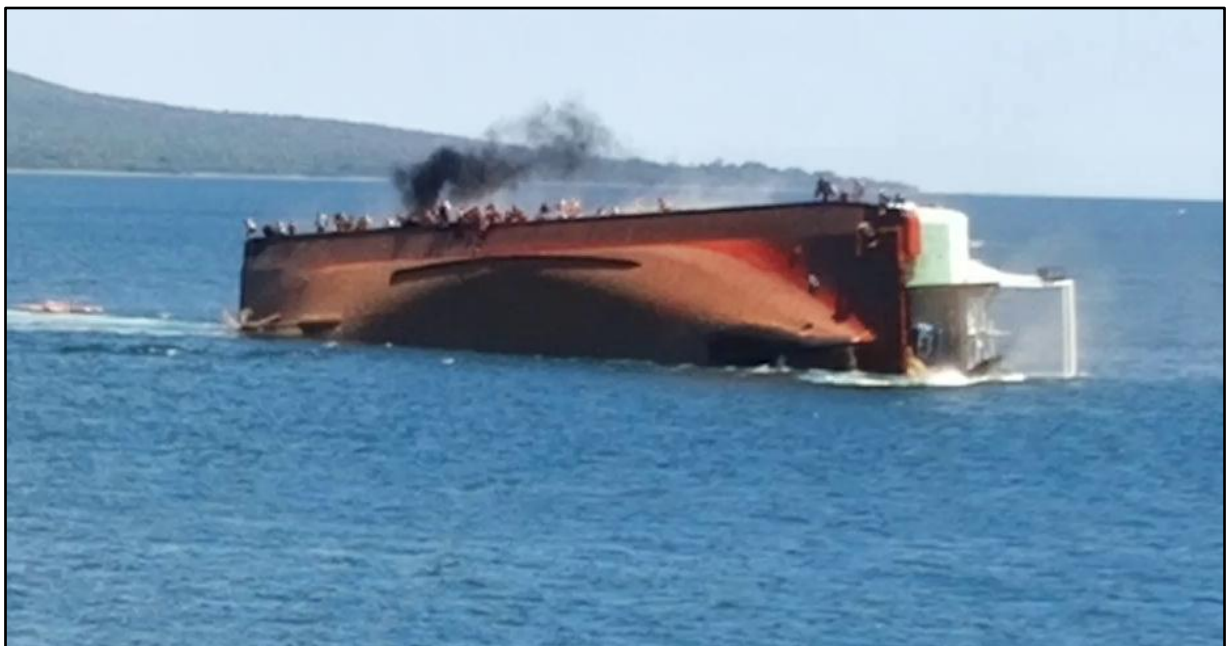
Gambar I-25: Kemiringan kapal mencapai 90 derajat. Penumpang dan awak kapal terlihat berkumpul di sisi dinding kanan kapal dan lambung kapal.

Pukul 12.58 WIB, kemiringan kapal mencapai sekitar 90 derajat. Di bagian buritan kapal asap hitam mengepul. Penumpang mulai bergerak ke dinding kapal dan menunggu di pisang-pisang kapal. Beberapa penumpang mulai menyelamatkan diri dengan terjun ke laut.

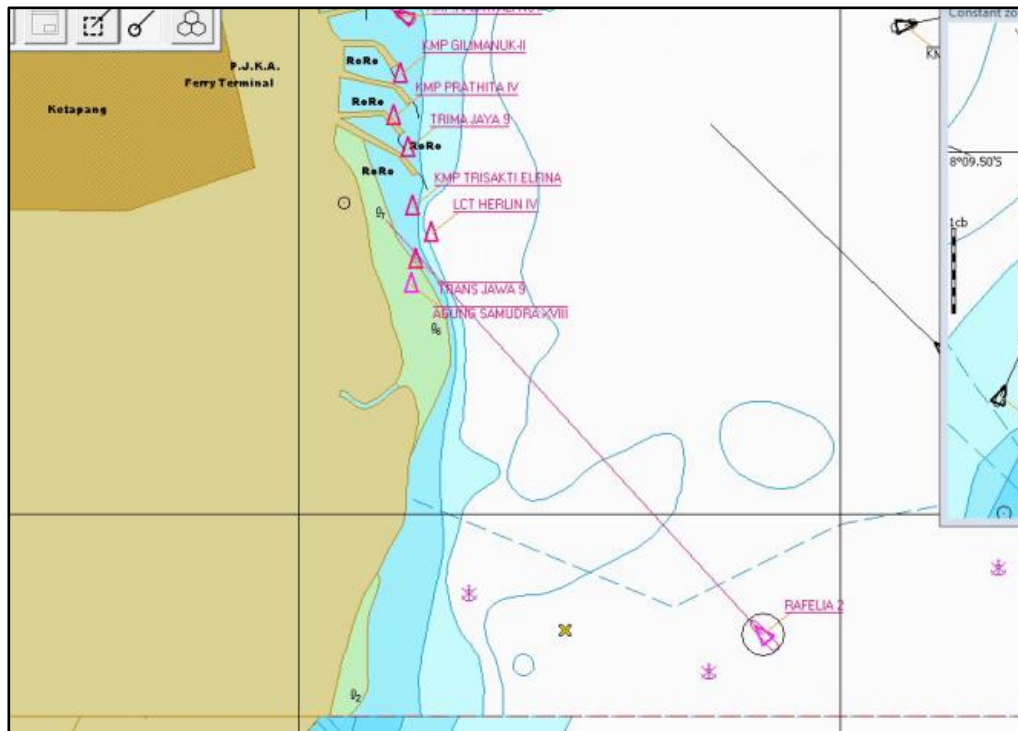
Gambar II-8: rekaman data AIS yang menunjukkan posisi kapal-kapal di dermaga LCM pada saat KMP. Rafelia 2 bergerak menuju dermaga LCM sebelum kecelakaan terjadi.

Setelah melakukan komunikasi dengan pihak STC Dermaga LCM Ketapang, Operator STC Ketapang memerintahkan kapal untuk dikandaskan ke pantai terdekat. Kemudian Kapal selanjutnya diarahkan cekar kiri dengan tujuan mencapai daratan terdekat. Pengamatan terhadap rekaman kejadian menunjukkan kapal pada kondisi miring sekitar 15 derajat.

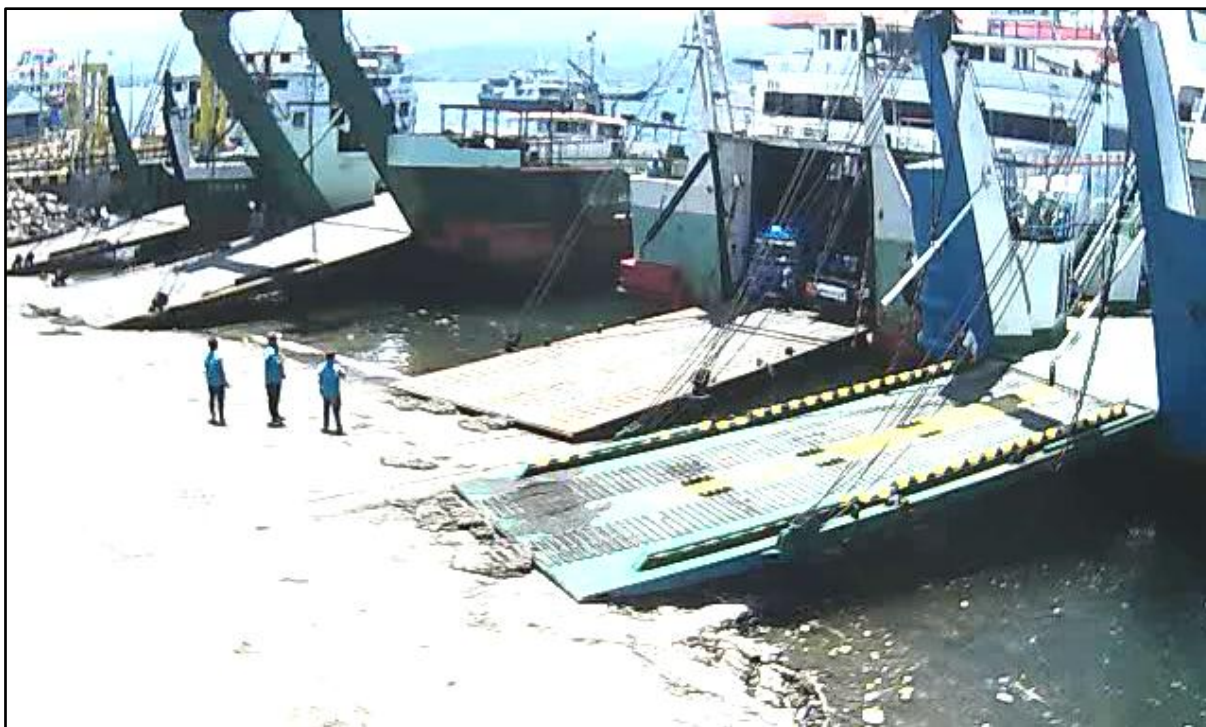
Dari aspek teknis kapal, pengamatan terhadap kondisi sarat kapal tidak mungkin untuk dilakukan. Posisi rambu sarat haluan tepat pada lengkungan linggi haluan yang terdapat tepat dibawah ujung depan geladak kendaraan. Sedangkan pemeriksaan terhadap sarat buritan kapal juga hampir tidak mungkin dilakukan karena posisi sandar kapal dengan mengandalkan rampa haluan. Posisi sarat buritan kapal terendam pada posisi yang sangat sulit untuk dipantau. Untuk tanda lambung timbul (*plimsol mark*) yang terpasang di bagian *midship* kapal di bidang miring lambung kapal juga sudah tidak mungkin dipantau tanpa ada

personil yang masuk ke air untuk melakukan pemeriksaan. Ditambah lagi, pada saat sandar KMP. *Rafelia 2* diapit oleh 2 kapal lain.

Gambar II-10: posisi KMP. *Rafelia 2* (tengah) pada saat persiapan keberangkatan yang diapit oleh 2 kapal lain di Dermaga LCM Gilimanuk.

Secara teknis, seluruh marka sarat kapal harus dapat dilihat dan diperiksa dengan mudah oleh pihak terkait. Seperti yang telah dijelaskan sebelumnya, sarat kapal merupakan indikator awal untuk menentukan apakah kapal secara teknis telah memenuhi kondisi yang aman untuk berlayar.

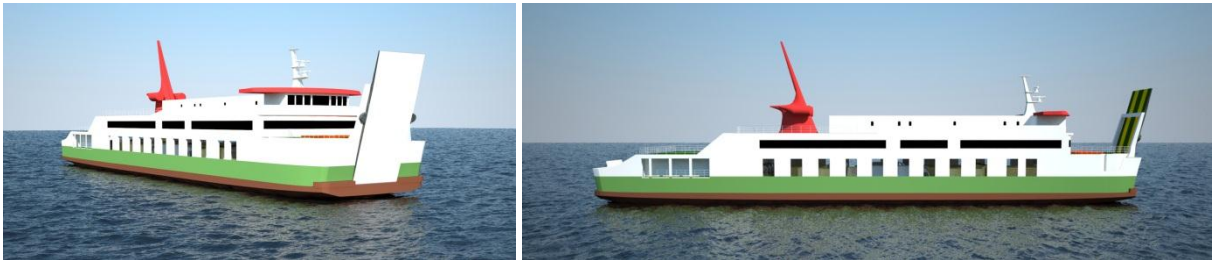
1. Rampa baru dengan panjang 13.5 meter ditinjau dari aspek operasional kapal tidak memungkinkan untuk dilakukan. Simulasi dan rekonstruksi ulang terhadap pintu rampa haluan tertutup sempurna terbukti menghalangi pandangan awak kapal yang ada di anjungan.
2. Pintu rampa haluan seberat 16 ton memberikan beban tambahan pada haluan kapal. Penambahan berat di ujung depan kapal dapat mengakibatkan gangguan trim.

3. Karena konstruksi pintu rampa seperti dijelaskan diatas maka berat/beban pintu rampa akan ditahan oleh kawat baja (*steel wire*). Untuk mencegah putusnya kawat baja (*steel wire*) dipasang alat pengaman yang disebut stopper, sehingga pintu rampa agak terbuka dan terdapat celah yang cukup lebar yang dapat menyebabkan air laut masuk pada saat kapal berlayar.
4. Engsel pintu rampa pada konstruksi sebelumnya didesain sedemikian rupa untuk menahan air masuk ke geladak kendaraan. Pemeriksaan terhadap sambungan pintu rampa haluan yang serupa dengan *KMP. Rafelia 2* menunjukkan adanya potensi air masuk melalui celah yang ada diantara engsel.

Gambar II-11: Rekonstruksi Posisi penutupan pintu rampa haluan

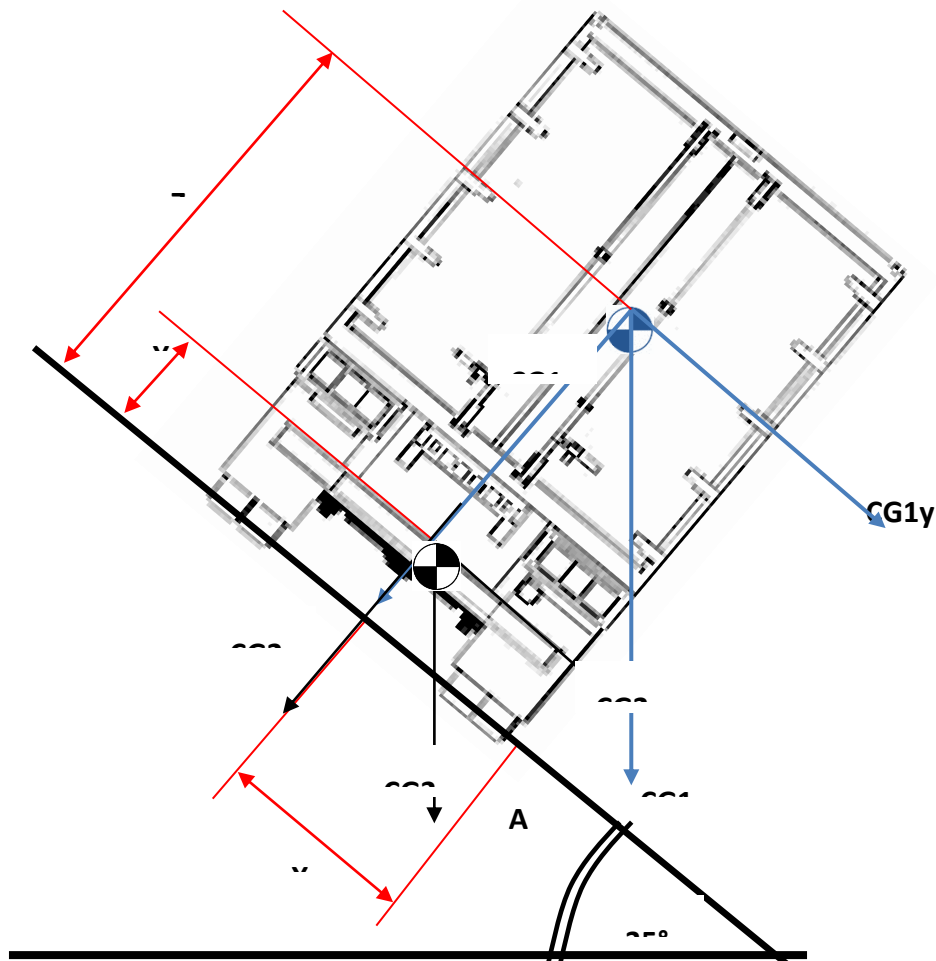
Gambar 2. Diagram benda bebas truk Hino FL 235 JW yang terletak di atas permukaan dengan kemiringan 35°.

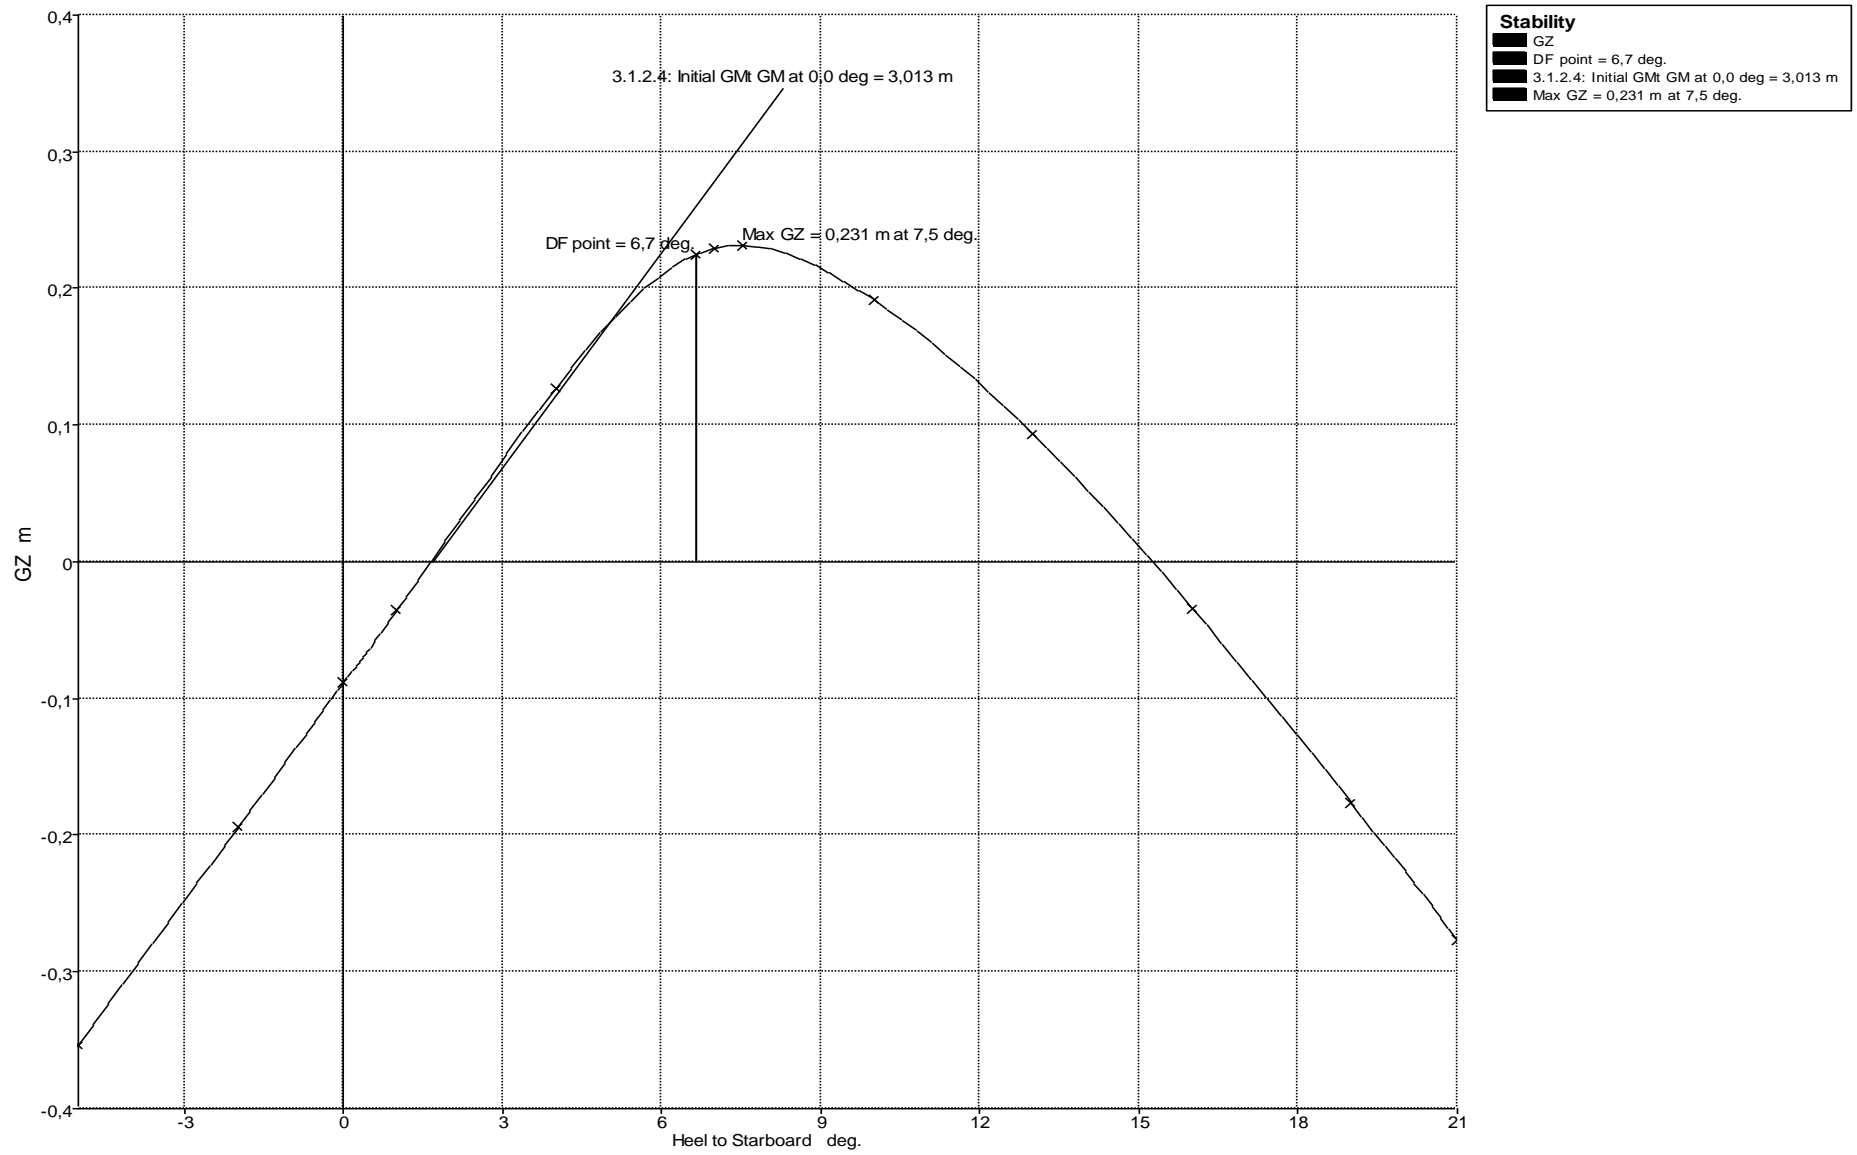
Tabel 0-2: GZ Curve result

Heel to Starboard deg	-5,0	-2,0	0,0	1,0	4,0	7,0	10,0	13,0	16,0	19,0	21,0
GZ m	-0,354	-0,194	-0,088	-0,036	0,127	0,229	0,192	0,093	-0,034	-0,176	-0,277
Area under GZ curve from zero heel m.deg	1,1047	0,2823	-0,0179	-0,0626	0,0789	0,6442	1,3018	1,7381	1,8333	1,5209	1,0684
Displacement t	1474	1474	1474	1474	1474	1474	1474	1474	1474	1474	1474
Draft at FP m	3,336	3,379	3,387	3,385	3,353	3,312	3,317	3,358	3,425	3,514	3,583
Draft at AP m	3,255	3,293	3,301	3,299	3,273	3,227	3,220	3,237	3,271	3,320	3,359
WL Length m	65,364	65,240	64,841	64,815	65,345	65,373	65,410	65,468	65,473	65,476	65,477
Beam max extents on WL m	12,550	12,518	12,480	12,489	12,530	10,818	9,293	8,383	7,777	7,351	7,135
Wetted Area m ²	978,153	987,164	980,853	981,688	985,981	1051,909	1131,387	1179,561	1212,309	1236,370	1249,230
Waterpl. Area m ²	769,900	784,322	777,763	778,660	782,562	649,761	526,073	450,802	399,624	362,478	342,928
Prismatic coeff. (Cp)	0,612	0,611	0,610	0,610	0,612	0,616	0,621	0,627	0,632	0,638	0,641

Code	Criteria	Value	Units	Actual	Status	Margin %
A.749(18) Ch3 - Design criteria applicable to all ships	3.1.2.3: Angle of maximum GZ	25,0	deg	7,5	Fail	-69,86
A.749(18) Ch3 - Design criteria applicable to all ships	3.1.2.4: Initial GMt	0,150	m	3,013	Pass	+1908,67

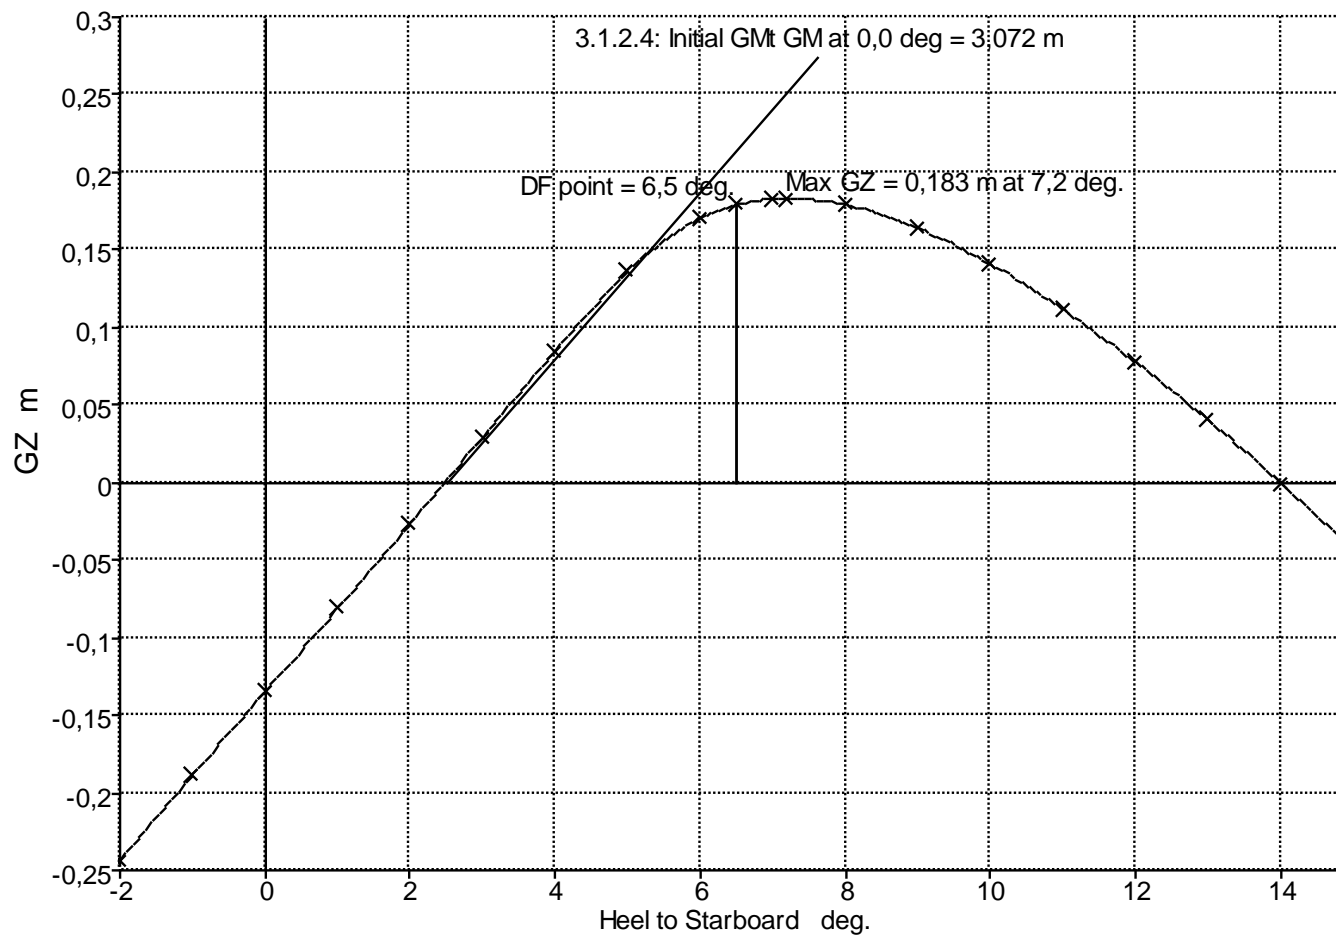
Stability

- █ GZ
- █ DF point = 6,5 deg.
- █ 3.1.2.4: Initial GMt GM at 0,0 deg = 3,072 m
- █ Max GZ = 0,183 m at 7,2 deg.

Code	Criteria	Value	Units	Actual	Status	Margin %
A.749(18) Ch3 - Design criteria applicable to all ships	3.1.2.3: Angle of maximum GZ				Fail	
	shall not be less than (\geq)	25,0	deg	7,2	Fail	-71,27
A.749(18) Ch3 - Design criteria applicable to all ships	3.1.2.4: Initial GMt				Pass	
	spec. heel angle	0,0	deg			
	shall not be less than (\geq)	0,150	m	3,072	Pass	+1948,00
