**KOMITE NASIONAL KESELAMATAN TRANSPORTASI
REPUBLIK INDONESIA**

FINAL
KNKT.16.09.08.03

Laporan Investigasi Kecelakaan Pelayaran

**Ledakan di *Gili Cat II*
(Tanda Selar: K3 NO.2145)**

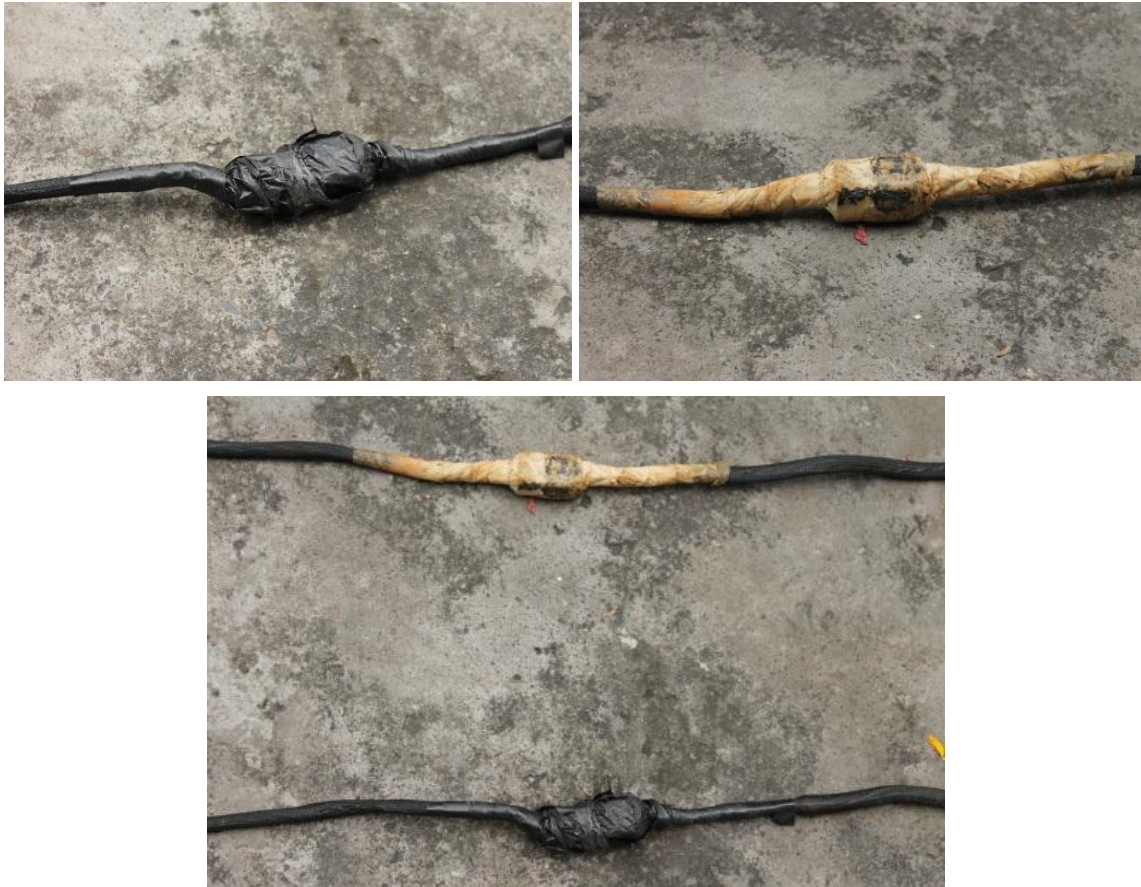
Pemeriksaan terhadap kabel tidak menemukan adanya kabel yang menerus. Setiap mesin disambungkan dengan unit kabel yang terpasang secara beruntun antara 2 titik sambungan sampai dengan 5 titik sambungan. Hal ini dikarenakan, pabrikan mesin kapal memproduksi kabel mesin kapal maksimal 9 meter. Hal demikian menyebabkan diperlukannya sambungan kabel untuk instalasi kabel mesin di *Gili Cat II*.

Gambar I-8: Contoh sambungan kabel listrik kendali mesin kapal

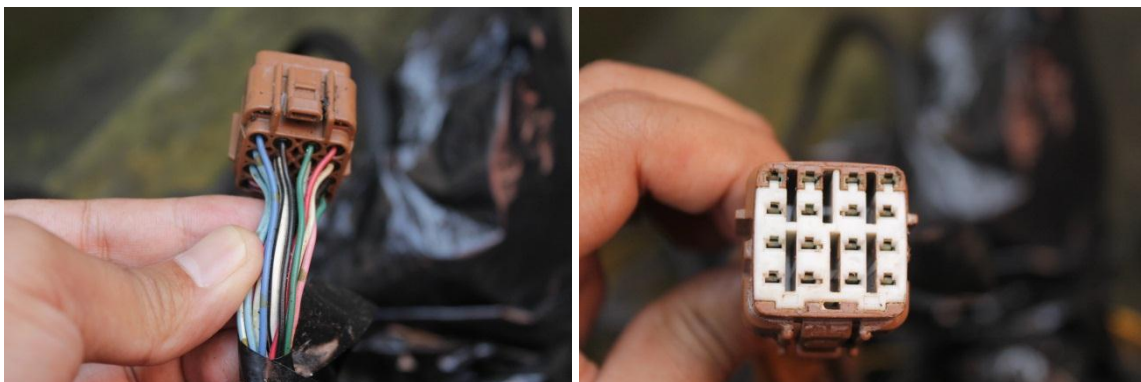
Sambungan kabel dimaksud menggunakan soket seperti yang terlihat pada gambar di bawah ini. Untuk melindungi sambungan kabel dari potensi bahaya basah maupun kerusakan lainnya, sambungan kabel dibungkus dengan selotip dan plastik pembungkus dalam beberapa lapis.

Gambar I-9: Soket sambungan kabel listrik kendali mesin kapal

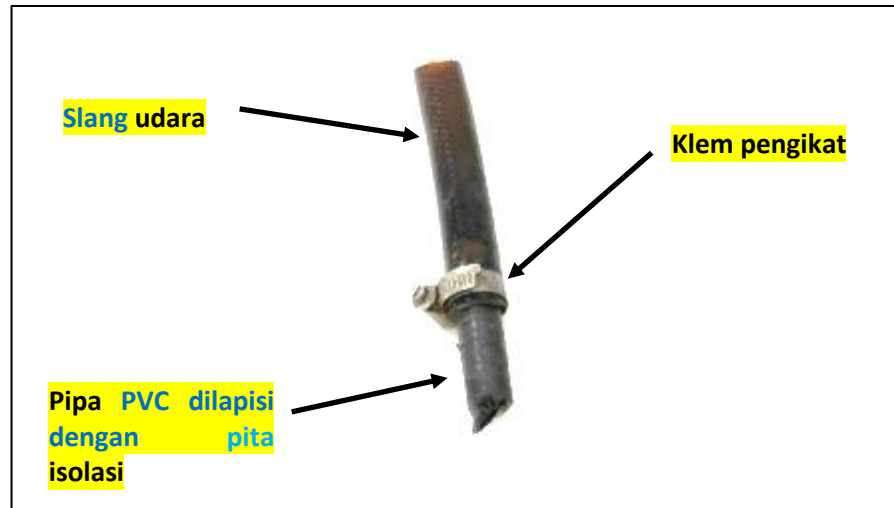
Gambar I-41: Sambungan slang udara tangki Gili Cat II.

Setelah sambungan dilepas terlihat bahwa terdapat pita isolasi yang menghalangi lubang pipa sambungan. Pita isolasi yang melapisi slang udara menutup secara penuh dan tidak memungkinkan udara untuk mengalir secara bebas.

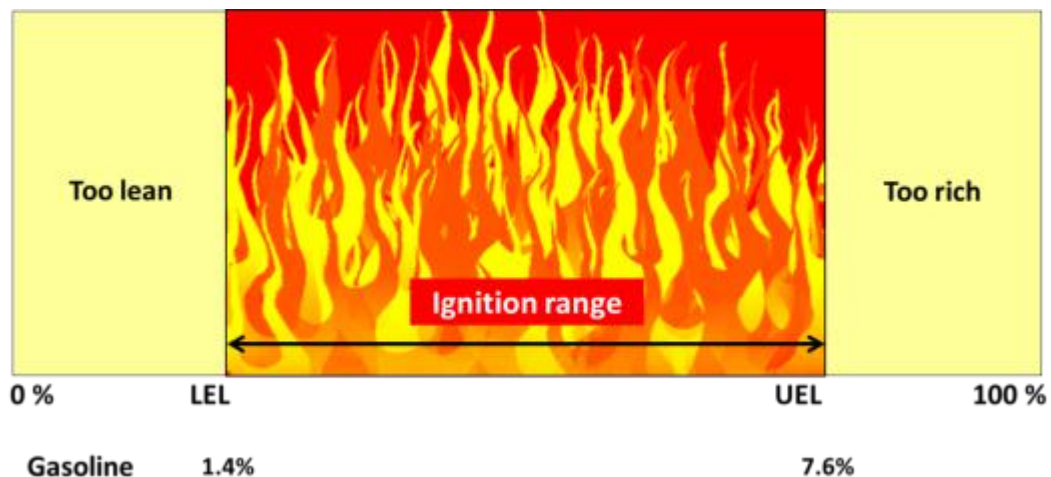
Gambar II-1: Rentang batas penyalaan (ignition limit) bahan bakar premium terhadap kadar oksigen dalam suatu lingkungan (gambar diambil dari Pertamina.com). keterangan LEL: lower explosion limit, UEL: Upper explosion limit.

Sesuai dengan grafik di atas, dapat disampaikan bahwa diperlukan komposisi gas jenuh pada kisaran 1.4% - 7.6% terhadap keseluruhan udara dari suatu ruangan untuk dapat menyala.
