FINAL
KNKT.16.09.09.03

Laporan Investigasi Kecelakaan Pelayaran

Kebakaran di ruang mesin *MV. Divine Success*

Pelabuhan Tanjung Priok, Jakarta

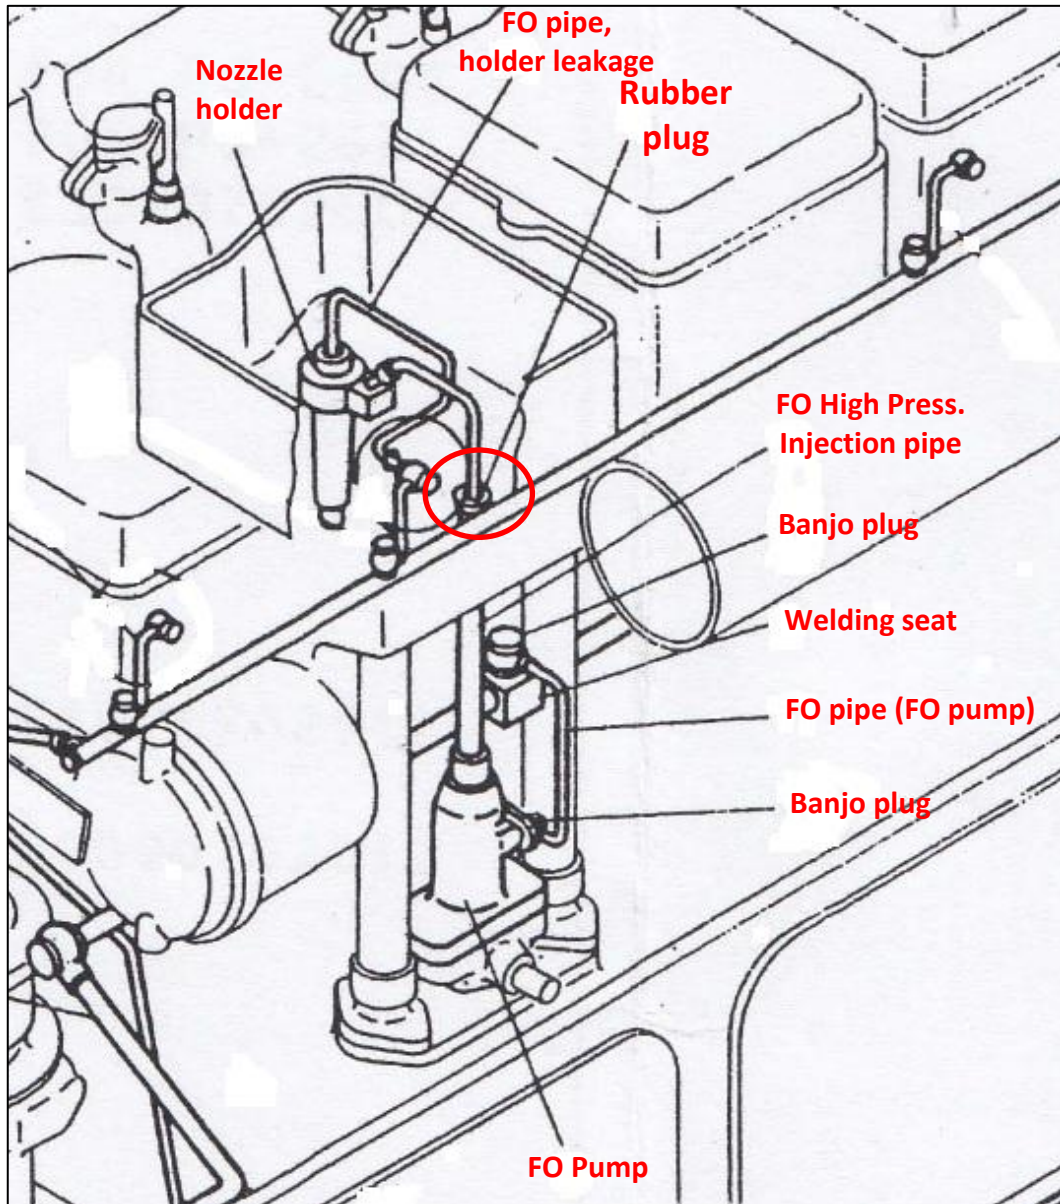
Gambar II-5: Sistem bahan bakar

Dari pemeriksaan yang dilakukan terhadap kondisi *rubber plug* di seluruh kepala silinder A/E no. 1, Tim Investigasi menemukan bahwa *rubber plug* pipa bahan bakar no. 5 tidak terpasang dengan semestinya. *Rubber plug* tersebut terlepas karena tidak dibenamkan ke dalam kepala Silinder no. 5. Kondisi ini menyebabkan pipa bahan bakar tekanan tinggi Silinder no. 5 mengalami getaran ketika mesin beroperasi.
