FINAL
KNKT.16.10.11.03

Laporan Investigasi Kecelakaan Pelayaran

Terbakarnya *SB. Bintang Fajar*

Dermaga Jailolo, Halmahera Barat

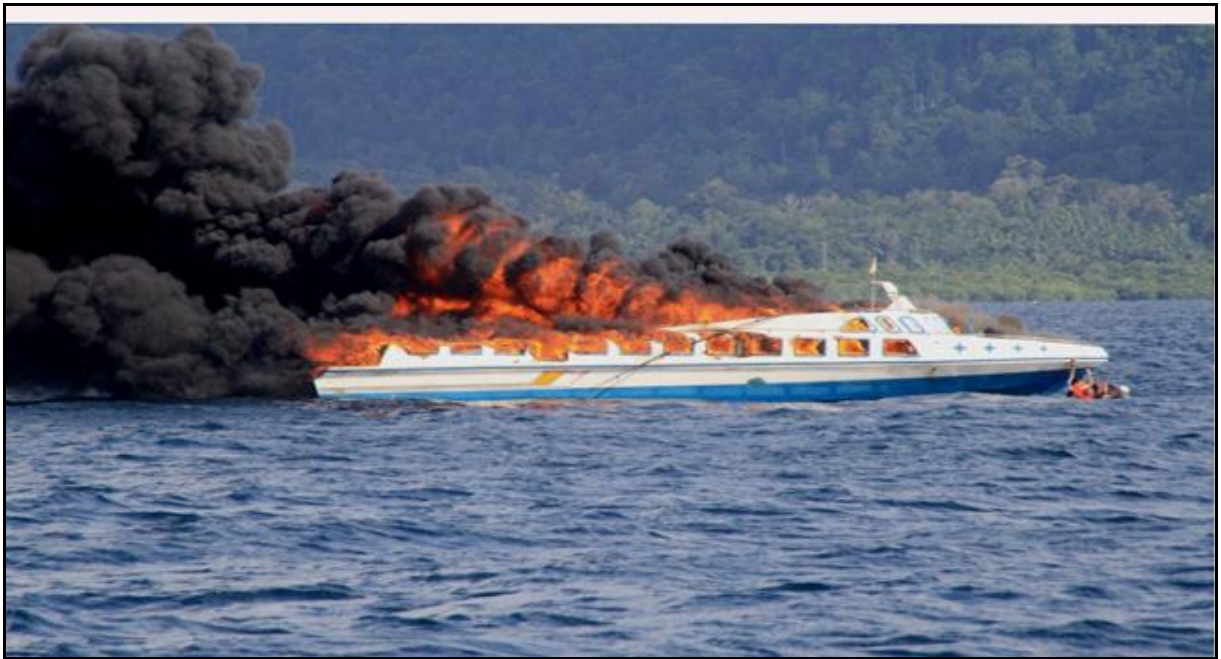
Gambar I-1: SB Bintang Fajar (sumber:jawapos)

Kapal SB Bintang Fajar memiliki pintu keluar dan masuk ke kabin penumpang hanya melewati bagian belakang kapal dan tidak terdapat pintu darurat ataupun akses lainnya untuk keluar dari kabin kececuai melalui bagian belakang kapal. Dimana pada saat terjadinya kebakaran yang dimulai dari bagian belakang kapal, maka penumpang yang akan keluar harus melalui pintu belakang yang sudah dalam keadaan terbakar. Sehingga pada kejadian ini banyak penumpang yang mengalami luka bakar.
