**KOMITE NASIONAL KESELAMATAN TRANSPORTASI
REPUBLIK INDONESIA**

FINAL
KNKT.16.11.14.03

Laporan Investigasi Kecelakaan Pelayaran
Tubrukan antara *Victory Prima* (IMO 8126082) dengan
***Jaya-II* (GT.6.No.0335/PHBSU/S.1)**
Perairan Belawan, Sumatera Utara
Republik Indonesia
9 November 2016

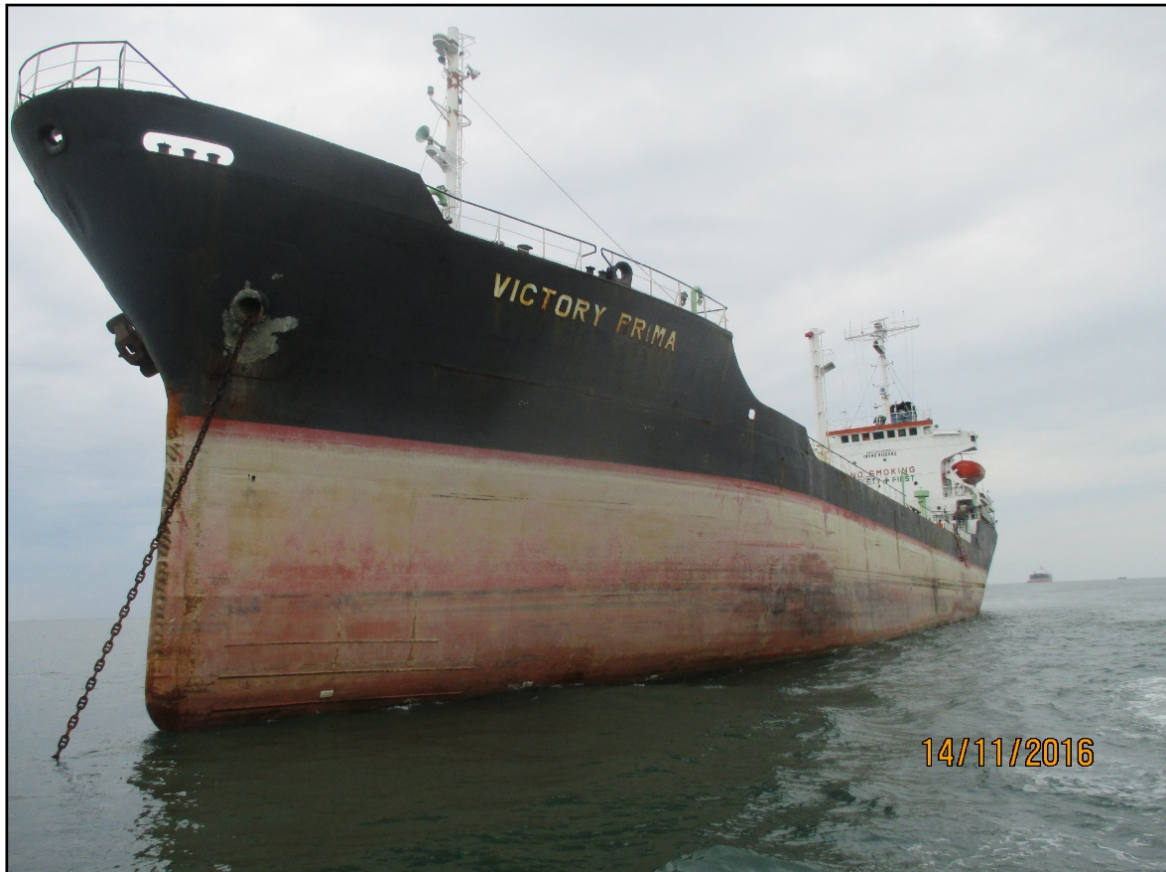
Gambar I-2: Victory Prima

Victory Prima yang mempunyai nama sebelumnya *Victory-1*, (IMO 8126082), merupakan kapal tangki minyak berbendera Indonesia. Kapal didaftarkan di Jakarta. Kapal ini dibangun dengan konstruksi baja oleh *Shin Kurushima Dockyard Co., Ltd.* di Jepang pada tahun 1982.

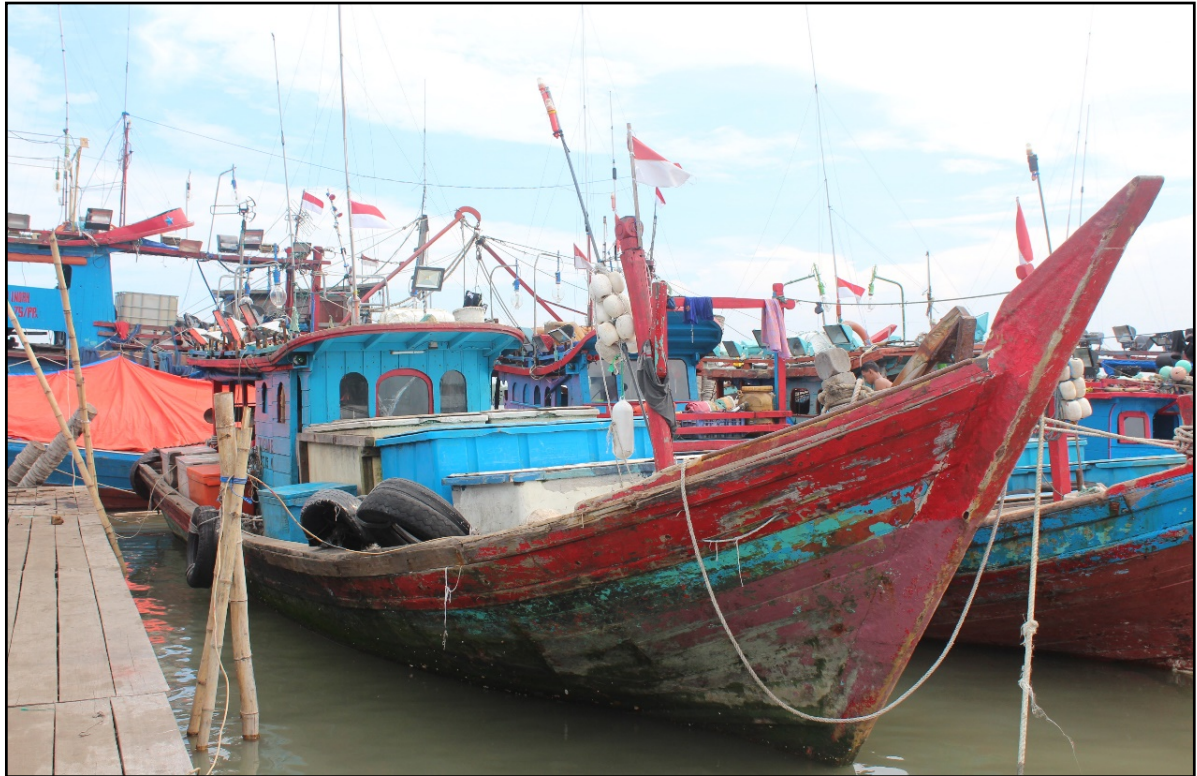
Gambar I-5: kapal nelayan yang menyerupai Jaya-II

Kapal *Jaya-II* dengan tanda pendaftaran GT.6 No.0335/PHBSU/S.1, merupakan kapal motor nelayan untuk daerah pelayaran lokal. Kapal ini dibangun dengan bahan utama kayu di Belawan pada tahun 2014. Kapal memiliki Pas Kecil dan sertifikat kelaikan dan pengawakan kapal penangkap ikan yang dikeluarkan oleh Dinas Perhubungan Provinsi Sumatera Utara.
