**FINAL**  
**KNKT.16.12.17.03**

**Laporan Investigasi Kecelakaan Pelayaran**

**Kandasnya Kapal Penumpang *SINABUNG*  
(IMO 9139672)**

**Di Selat Duroa, Maluku**

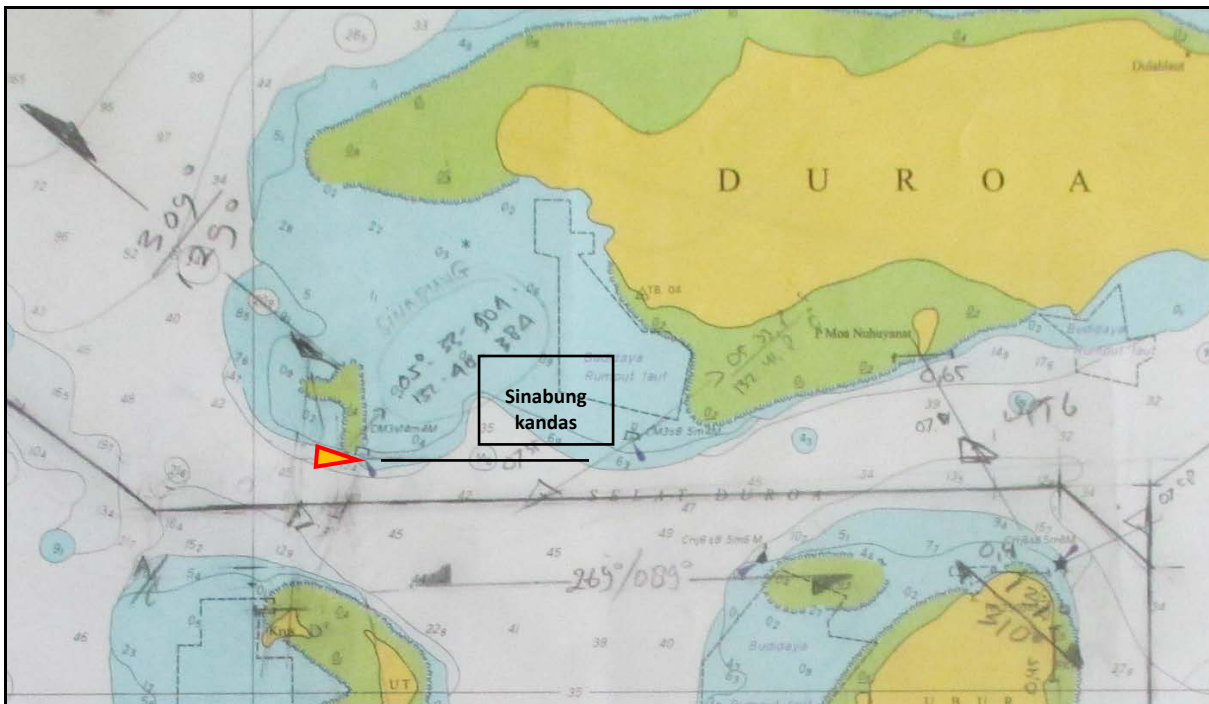
Gambar 1-2: Lokasi Sinabung kandas (Peta Indonesia 162)

Sekitar pukul 18.50, kapal mendadak bergetar dan kemudian berhenti. Getaran dirasakan oleh semua personel di anjungan. Segera komando diambil alih oleh nakhoda dan status mesin langsung distop. Awak kapal diperintahkan untuk melakukan pengamatan keliling serta melakukan pengukuran kedalaman air di sekeliling kapal. Dari hasil pengukuran dipastikan bahwa kapal telah kandas.

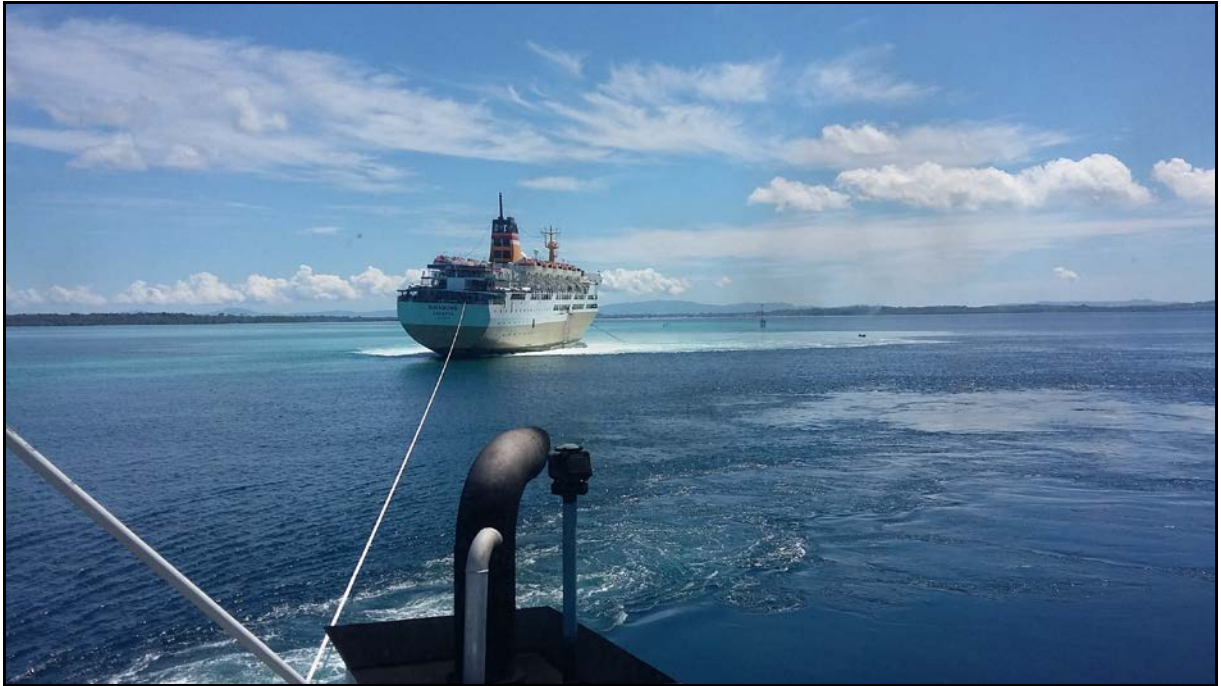
Pukul 21.00, saat air pasang tertinggi kapal *Leuser* bersama dengan kapal tunda *Manggar Raya* melakukan upaya pembebasan *Sinabung* dengan cara menarik dari buritan, sedangkan *Sinabung* melakukan olah gerak dengan mesin dibantu dengan menarik kedua jangkar secara simultan.

**Gambar 1-8: Upaya membebaskan Sinabung dengan ditarik oleh kapal tunda**

Pukul 22.35, upaya penarikan dihentikan. *Sinabung* masih dalam kondisi kandas.

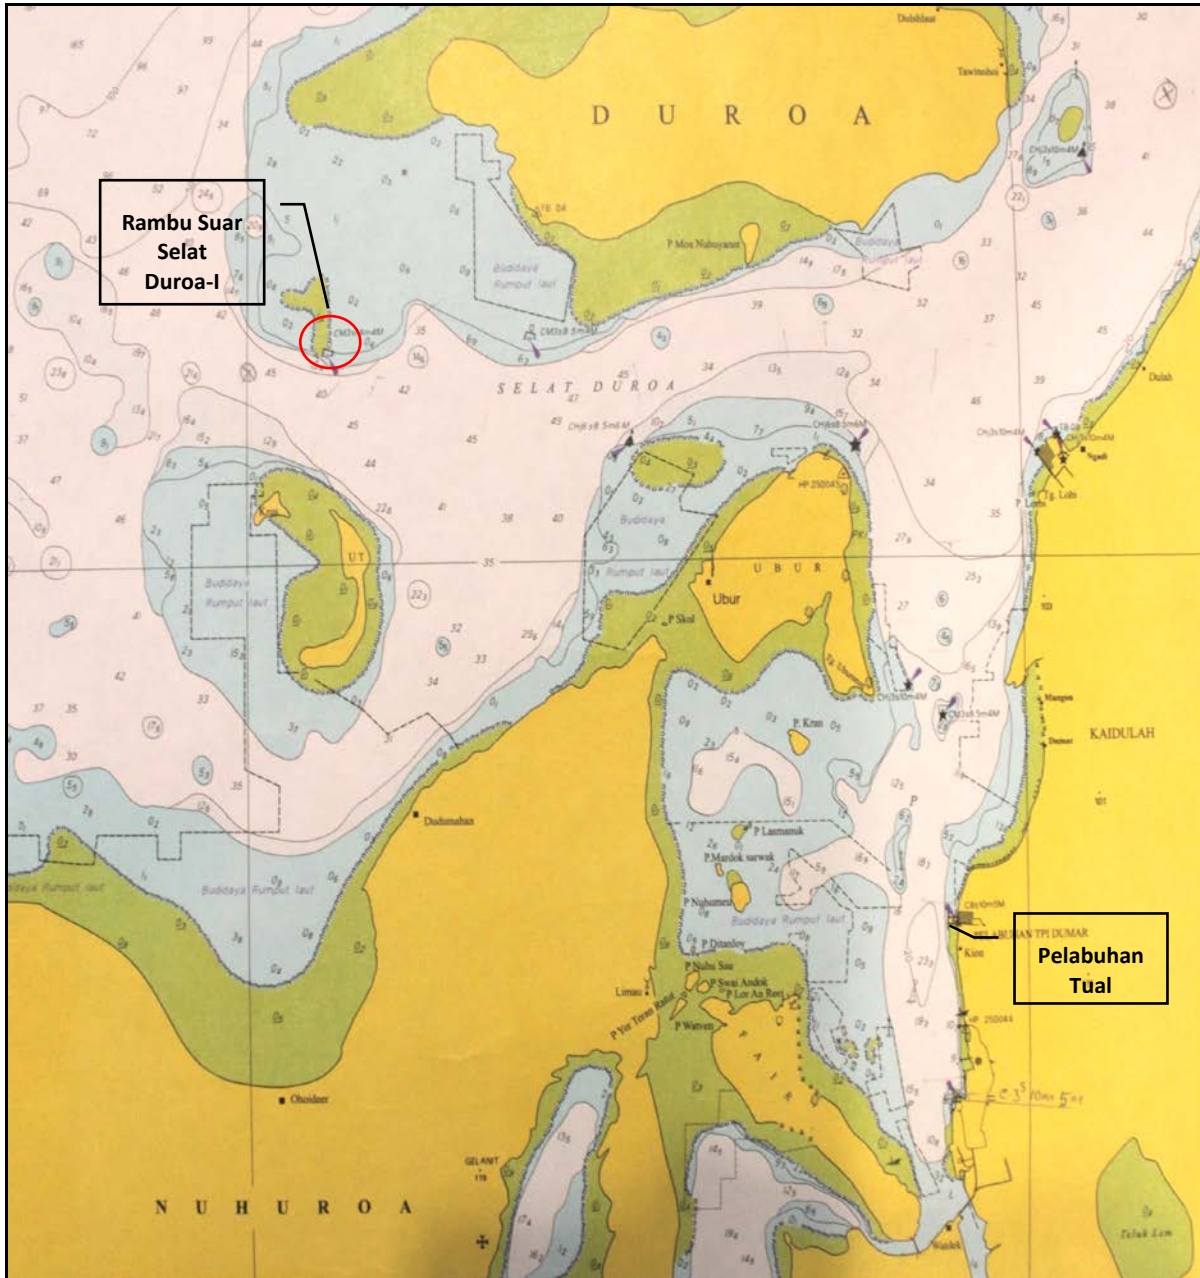
Gambar I-9: Selat Duroa dan alur masuk ke dalam pelabuhan Tual

Pada sisi barat daya pulau Duroa terdapat rambu suar *Selat Duroa-I* yang dapat menjadi patokan bagi kapal-kapal yang akan merubah haluan untuk masuk ke Selat Duroa. Rambu ini tergolong rambu suar yang permanen, memiliki konstruksi bangunan atas berwarna merah setinggi 10 meter, dilengkapi dengan lampu suar berwarna merah dengan karakteristik lampu *Cerlang Merah 4 detik*, jarak tampak 8 mil laut, serta memiliki tanda puncak silinder warna merah.
