**KOMITE NASIONAL KESELAMATAN TRANSPORTASI
REPUBLIK INDONESIA**

Laporan Investigasi Kecelakaan Pelayaran

Kebakaran di *KM. Zahro Express*

01 Januari 2017

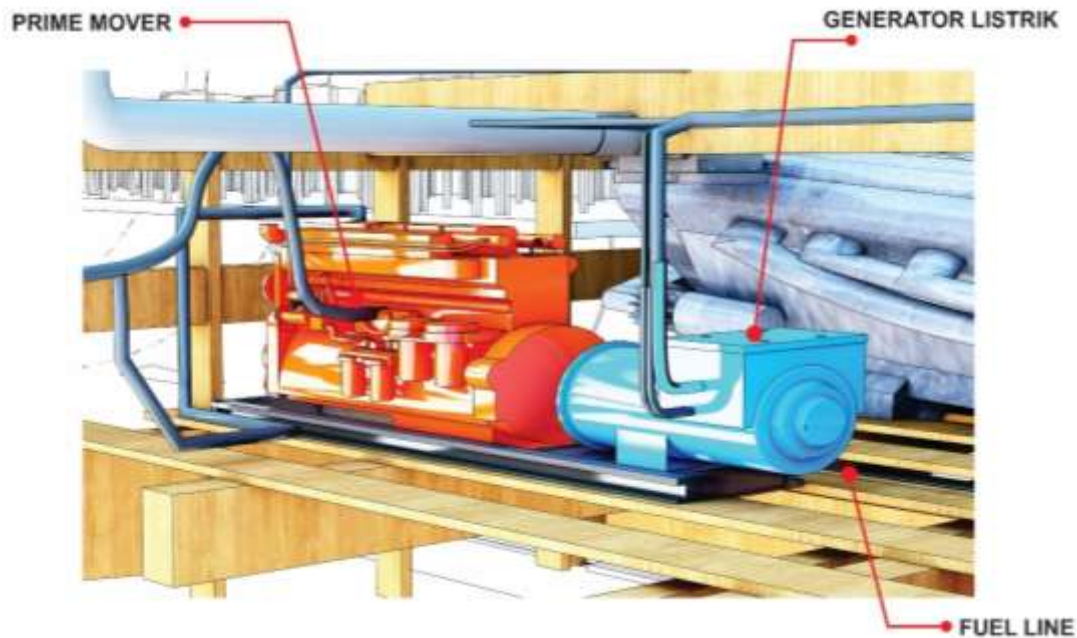
Gambar I-8: Rekonstruksi posisi generator listrik berdasarkan keterangan dari para saksi dan pemeriksaan generator listrik

Generator listrik *KM Zahro Express* tidak dilengkapi dengan pembumian (*grounding system*) yang diindikasikan adanya kejutan listrik apabila awak kapal menyentuh generator, pintu panel listrik atau menginjak pondasi mesin penggerak generator yang terbuat dari baja pada saat generator beroperasi.

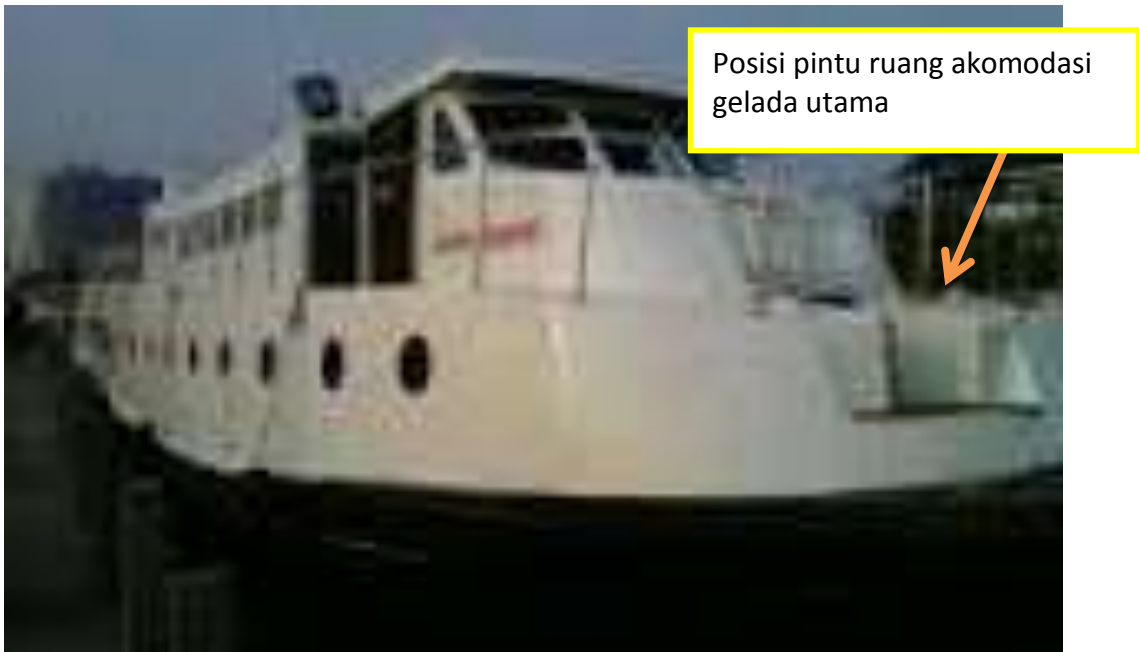
Gambar I-28: Posisi pintu depan ruang akomodasi geladak utama KM. Zahro Express

Berdasarkan temuan di lapangan, pada saat kejadian terdapat dua pintu dengan lebar 77 cm di geladak utama dan terdapat tiga pintu pada geladak atas. Pintu pada ruang akomodasi geladak utama dibuka ke arah atas dari sisi dalam.

KM. Zahro Express tidak dilengkapi dengan jalur evakuasi penumpang jika dalam keadaan gawat darurat. Kapal juga tidak dipasang tanda-tanda petunjuk akses keluar kapal yang dapat diikuti oleh penumpang.

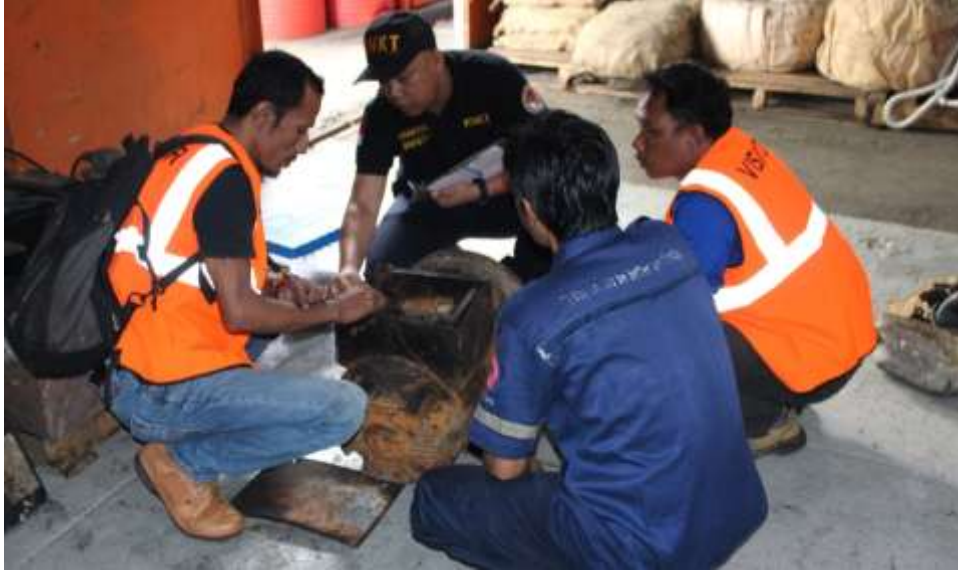
Gambar I-31: Pemeriksaan fisik generator listrik KM. Zahro Express

KNKT melaksanakan penelitian terhadap generator listrik dari kapal *KM. Zahro Express* serta melakukan pemeriksaan fisik terhadap generator. Pemeriksaan mencakup seluruh fisik generator serta kondisi internal seperti halnya kumparan stator, rotor dan exciter.

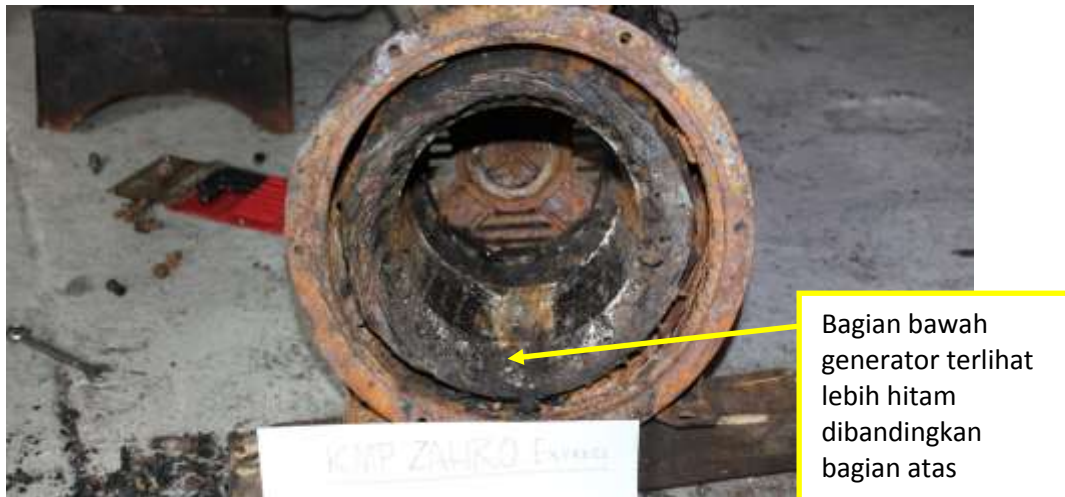
Gambar I-33: Pemeriksaan Stator Generator Listrik

Dari hasil pemeriksaan generator di bengkel terlihat bekas-bekas kebakaran pada bagian bawah stator exciter. Terdapat perbedaan warna pada komponen kumparan exciter yaitu bagian bawah berwarna hitam sedangkan bagian atas terlihat lebih cerah. Hal ini menunjukkan terdapat kemungkinan bahwa bagian bawah generator mengalami pemanasan yang berlebihan.

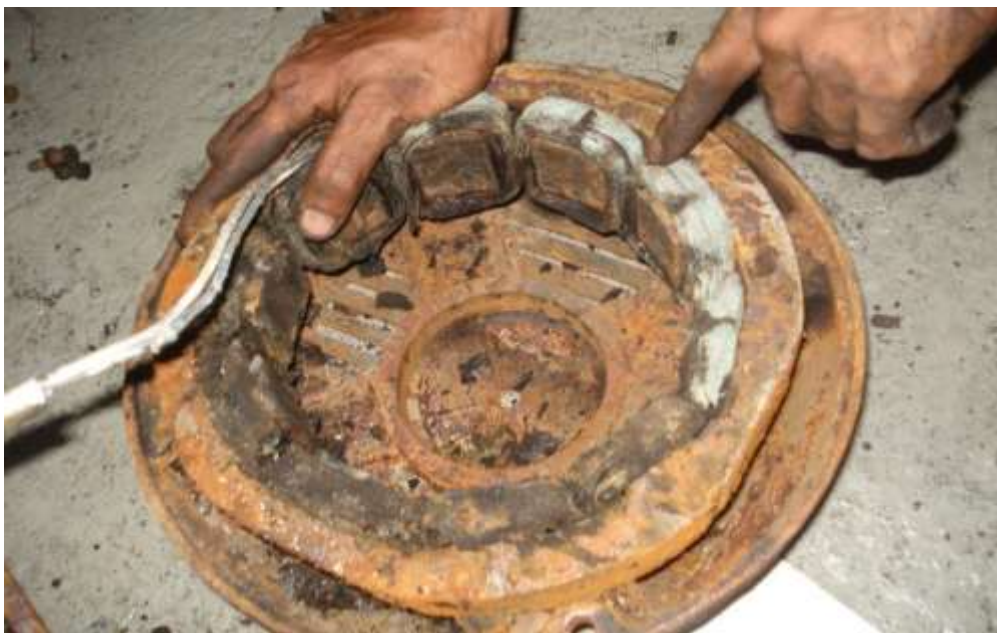
Gambar I-38: Pemeriksaan stator exciter KM. Zahro Express di workshop

Timbulnya *electric spark* atau percikan bunga api yang secara terus menerus di generator listrik dapat menimbulkan panas yang tinggi pada lingkungan sekitarnya.

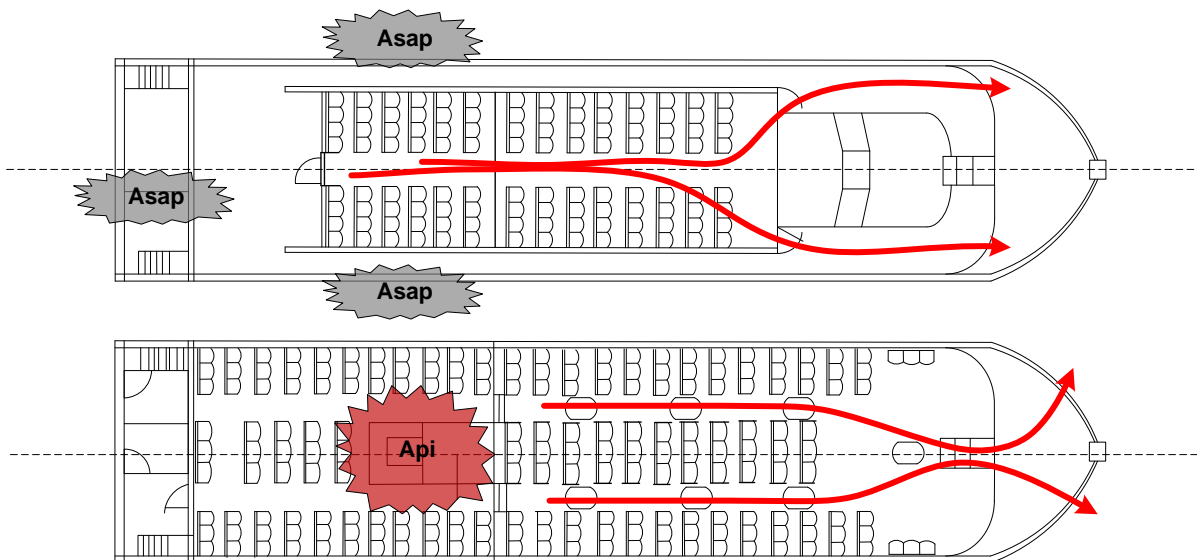
Gambar I-42: Alur evakuasi penumpang berdasarkan hasil analisis pathfinder

Berdasarkan data dan informasi desain kapal KM Zahro Express, dari hasil simulasi dapat disimpulkan sebagai berikut:
