**FINAL**  
**KNKT.17.02.02.03**

**Laporan Investigasi Kecelakaan Pelayaran**

**Kebakaran di *KMP. Caitlyn***

**21 Februari 2017**

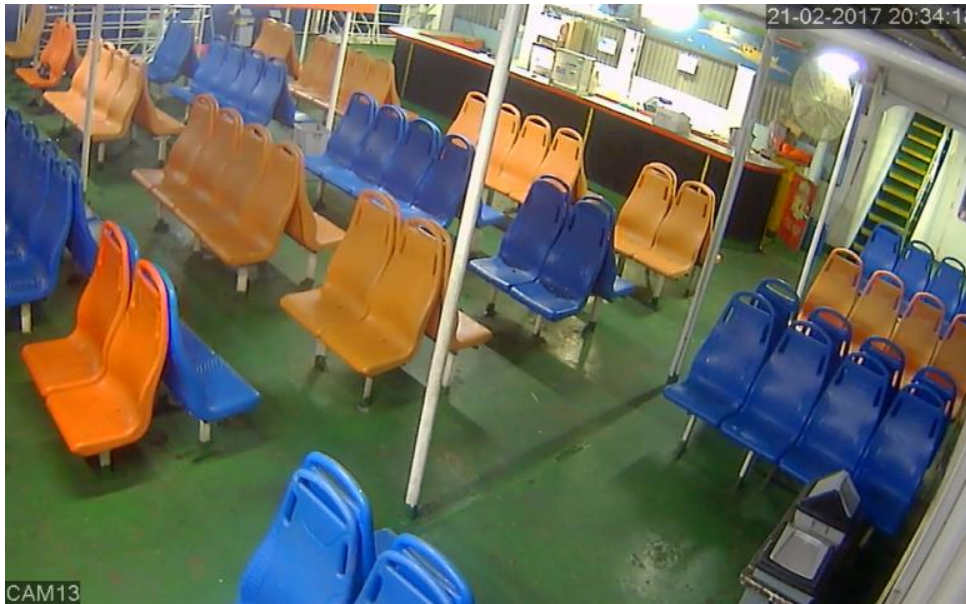
Gambar 4: Kondisi ruang ekonomi geladak 3 sebelum mengalami kebakaran

Pada ruang ekonomi geladak 3, terdapat kantin yang berfungsi untuk menjual makanan dan minuman ringan untuk penumpang kapal. Selain makanan ringan, sesuai dengan permintaan penumpang kantin juga dapat menyediakan makanan berupa mie rebus, minuman hangat, minuman dingin dan nasi goreng. Untuk keperluan tersebut, kantin dilengkapi dengan peralatan dapur berupa lemari pendingin, lemari beku, alat penanak nasi (*rice cooker*), wajan listrik, pemanas air dan penyimpanan masakan hangat.

Seluruh peralatan listrik menggunakan tegangan listrik 220 volt yang disuplai langsung dari generator kapal. *Rice cooker* merupakan alat memasak yang baru di beli di ruang kantin tersebut. Sedangkan peralatan lainnya terhitung sudah lama berada di kapal. Khususnya untuk wajan listrik tidak terdapat mekanisme penurun daya atau thermostat yang dapat mencegah terjadinya panas berlebih di elemen listriknya. Colokan listrik peralatan dapur yang membutuhkan tegangan listrik tidak diberi identitas.

Pada area ekonomi terdapat kursi-kursi yang terbuat dari *Fibre Reinforced Plastic (FRP)*, terpasang secara berderet. Untuk melindungi penumpang dari panas, area ekonomi geladak 3 dipasang kanopi yang juga terbuat dari FRP.
