**KOMITE NASIONAL KESELAMATAN TRANSPORTASI
REPUBLIK INDONESIA**

FINAL
KNKT.17.03.04.03

**Laporan Investigasi Kecelakaan Pelayaran
Kebakaran di *KM. CANTIKA LESTARI 77*
(GT 963 No.2012/KKb)**

**Di Sekitar Perairan Galangan Kapal PT. Samudera Puranabile
Abadi, Bitung – Sulawesi Utara
Republik Indonesia
14 Maret 2017**

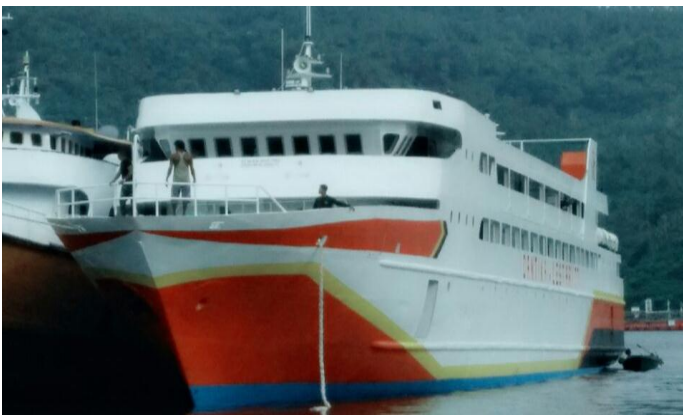
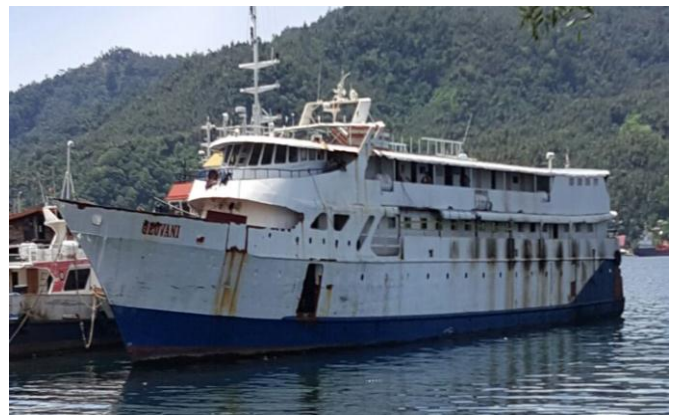
Gambar I-2: KM. Cantika Lestari 77 dan KM. Geovani

KM. Cantika Lestari 77 (GT.963 No.2012/KKb) merupakan kapal penumpang berbendera Indonesia dengan tanda panggil (*Call Sign*) YBPS2. Kapal ini dibangun tahun 2014 dengan konstruksi dasar baja di galangan kapal PT. Cipta Marina Ilmi, Bitung, Sulawesi Utara. Kapal dimiliki dan dioperasikan oleh PT. Pelayaran Dharma Indah, Ambon. Kapal saat ini belum diterima klas pada Biro Klasifikasi Indonesia atau Badan Klasifikasi asing yang diakui oleh pemerintah.
