**KOMITE NASIONAL KESELAMATAN TRANSPORTASI
REPUBLIK INDONESIA**

KNKT.17.04.08.03

Laporan Investigasi Kecelakaan Pelayaran

Ledakan Rimba Raya XXXI

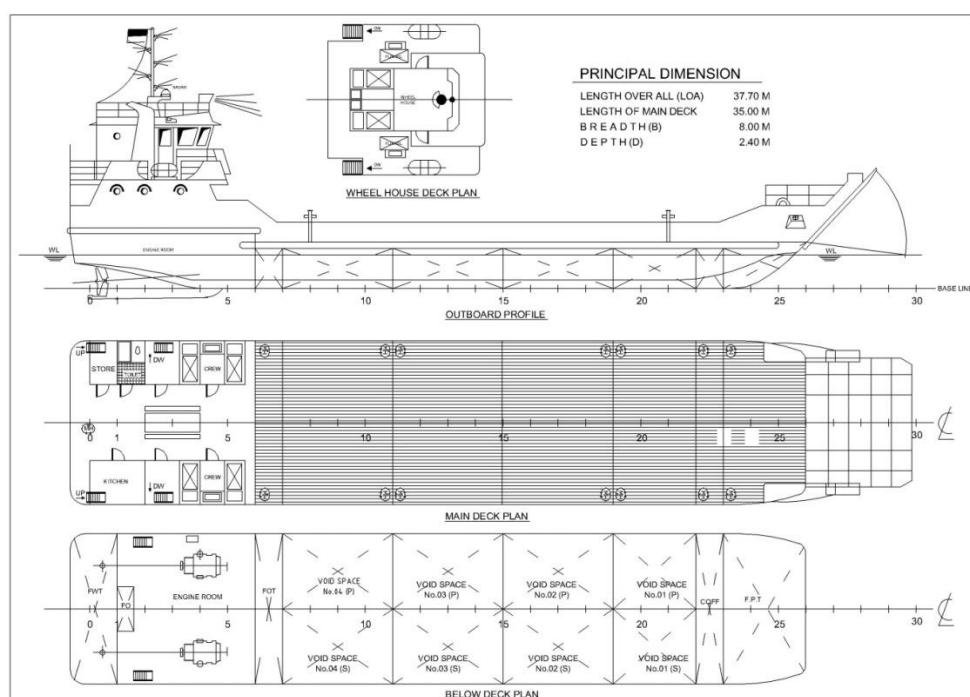
Gambar 4: Rencana Umum Rimba Raya XXXI

Kapal memiliki 8 tangki kosong (4 tangki di sisi kanan dan kiri) yang terletak di bawah geladak utama yang berfungsi untuk mengapung kapal. Setiap tangki kosong dihubungkan dengan pipa isap ke 1 (satu) unit pompa yang terpasang di kamar mesin.

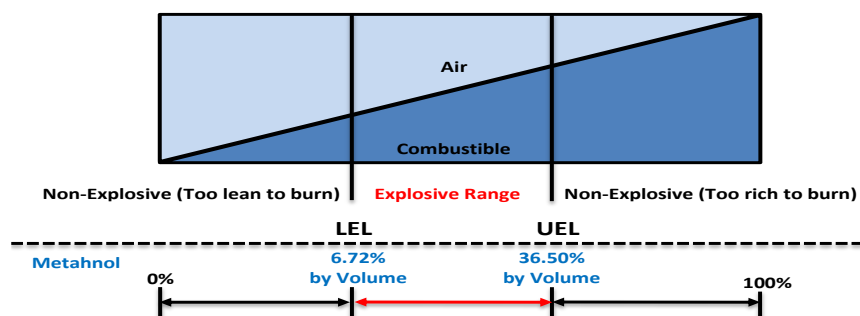
Gambar 5: Batas ledakan metanol (Sumber: http://www.wermac.org/safety/safety_what_is_lel_and_uel.html)

bakaran atau ledakan bisa terjadi, tiga kondisi harus dipenuhi secara simultan atau bersamaan, yaitu bahan bakar (gas mudah terbakar) dan oksigen (udara) harus ada dalam proporsi tertentu bersamaan dengan sumber pengapian seperti percikan api atau nyala api. Rasio bahan bakar dan oksigen yang dibutuhkan bervariasi dengan masing-masing gas atau uap yang mudah terbakar. Konsentrasi minimum gas atau uap yang mudah terbakar yang diperlukan untuk mendukung pembakarannya di udara didefinisikan sebagai *Lower Explosive Limit (LEL)* untuk gas tersebut. Di bawah tingkat ini, campurannya terlalu "ramping" untuk membakar (*Too Lean To Burn*). Sedangkan konsentrasi maksimal gas atau uap yang akan terbakar di udara didefinisikan sebagai *Upper Explosive Limit (UEL)*. Diatas level ini campurannya terlalu "kaya" untuk dibakar (*Too Rich To Burn*). Kisaran antara LEL dan UEL dikenal sebagai rentang yang mudah terbakar untuk gas atau uap tersebut. Grafik dibawah mengilustrasikan batas ledakan (*explosive range*) dari metanol.
