**FINAL
KNKT-17-06-15-03**

Laporan Investigasi Kecelakaan Pelayaran

**Kebakaran di Ruang Mesin Kemudi *AMELIA-1*
(IMO No. 8608901)**

**Di Sekitar Pelabuhan Paottere, Makassar
Republik Indonesia**

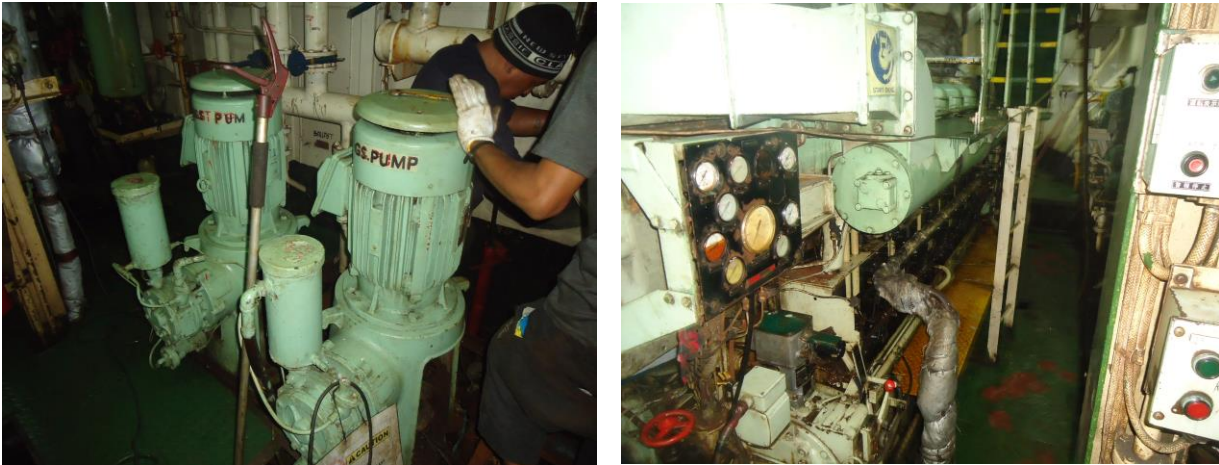
Gambar I-7: Mesin bantu dan pompa-pompa sebelum kebakaran

Di bawah rak terdapat 2 unit baterai yang dihubungkan dengan motor starter generator pelabuhan. Baterai tersebut selalu terhubung dengan motor starter walaupun generator pelabuhan dalam kondisi operasi.

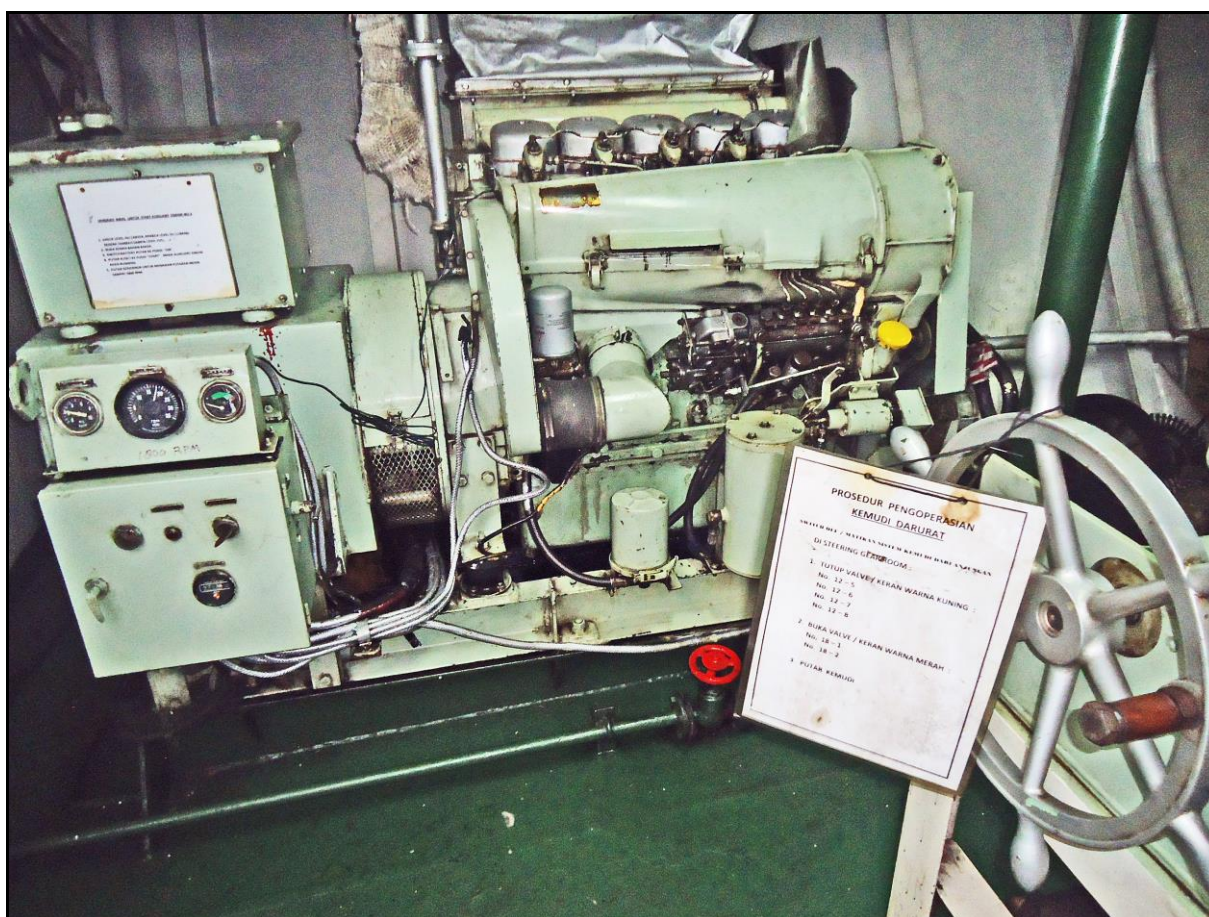
Gambar I-9: Generator pelabuhan

Generator pelabuhan ini digunakan hanya untuk suplai listrik pada saat kapal tidak ada kegiatan bongkar muat di pelabuhan atau pada saat kapal sedang berlabuh jangkar. Generator pelabuhan ini menggunakan sistem pendingin udara (*air cooled*), dimana udara diisap dari sekitar ruangan mesin kemudi dan dihembuskan dengan *cooling fan* untuk mendinginkan mesin. Sedangkan sirkulasi udara di ruang mesin kemudi didapat melalui pintu akses dari kamar mesin dan melalui pintu ruang mesin kemudi yang terdapat di bagian geladak kimbang.
