FINAL
KNKT.17.06.19.03

Laporan Investigasi Kecelakaan Pelayaran

Kandasnya Kapal *Kutai Raya Dua*

Di Pelabuhan Muat Namlea Ilat, Pulau Buru, Maluku

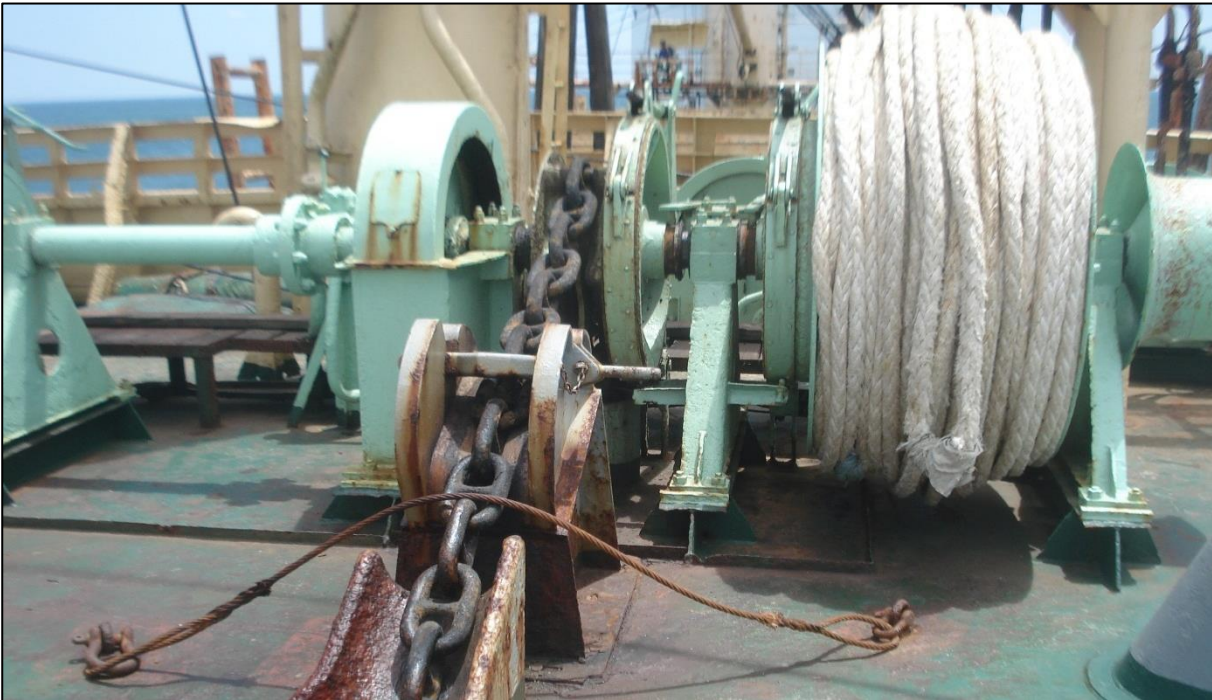
Gambar I-9: Mesin jangkar Kutai Raya Dua

Mesin jangkar berfungsi untuk mengangkat dan menurunkan jangkar dan rantai jangkar dari bak rantai jangkar yang letaknya berada di geladak akil. Masing-masing mesin jangkar mempunyai kemampuan untuk mengangkat jangkar sampai pada posisi tersimpan pada dudukan jangkar dengan kecepatan tidak boleh kurang dari 9 m/min pada saat jangkar dan rantai jangkar terendam dan tergantung bebas dari dalam laut.

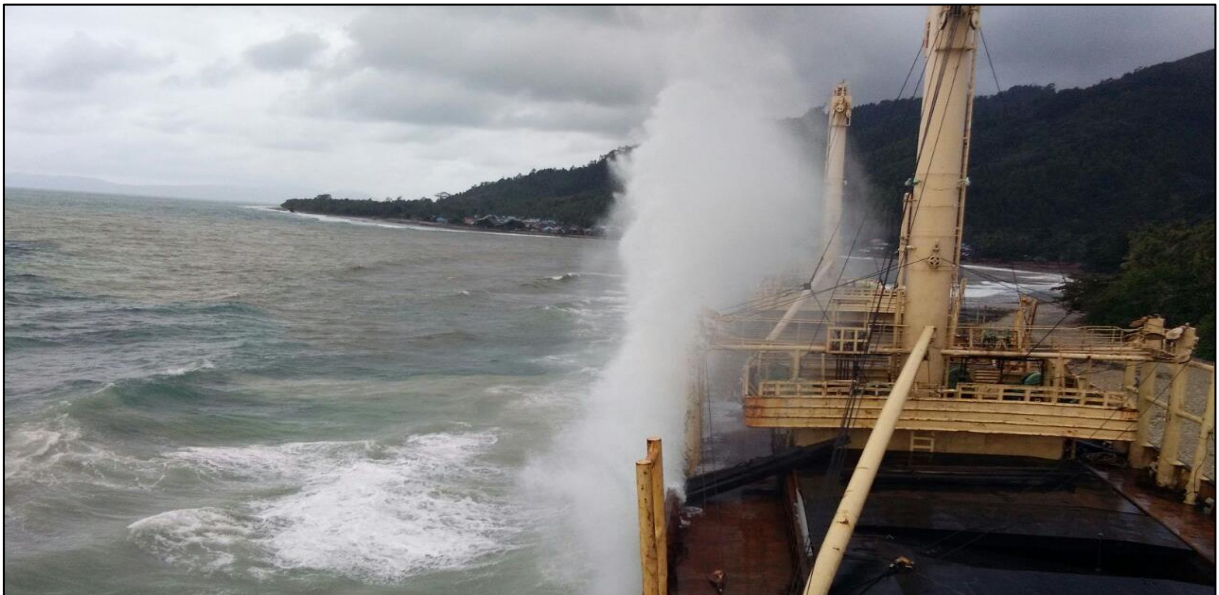
Gambar I-10: Kondisi gelombang sekitar Kutai Raya Dua

Sesuai informasi dari Badan Meteorologi, Klimatologi dan Geofisika (BMKG), laporan cuaca pada tanggal 12 Juni 2017 pada daerah pelayaran perairan Pulau Buru, dilaporkan tinggi gelombang antara 2,5 - 4,0 meter dengan kecepatan angin berkisar antara 8 - 20 knots (kondisi *rough*) sebagaimana terlampir.

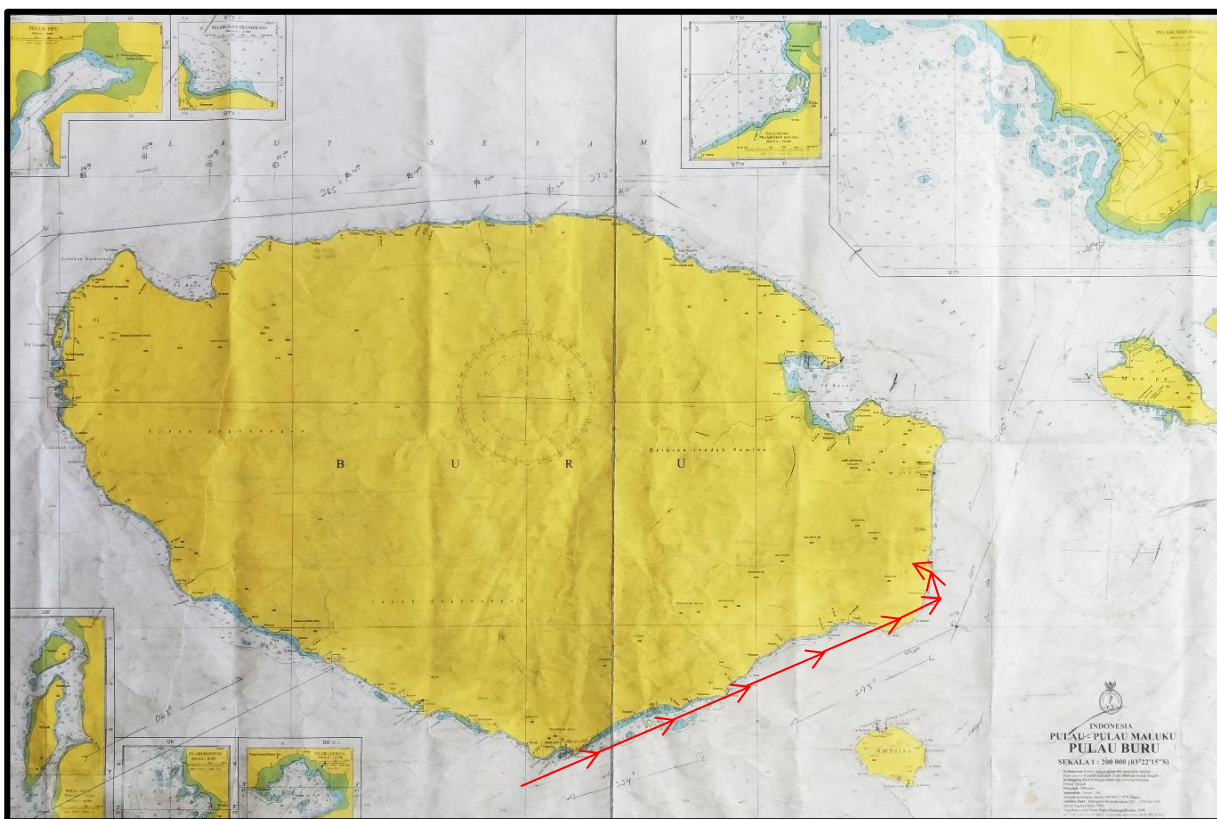
Gambar I-11: Jalur pelayan Kutai Raya Dua menuju pelabuhan muat Namlea Ilat

Wilayah kerja pelabuhan Namlea Ilat belum memiliki panduan yang jelas untuk area labuh jangkar. Hal ini dikarenakan sebelumnya belum pernah ada kapal ukuran besar dengan sarat dalam berlabuh di area pelabuhan ini.

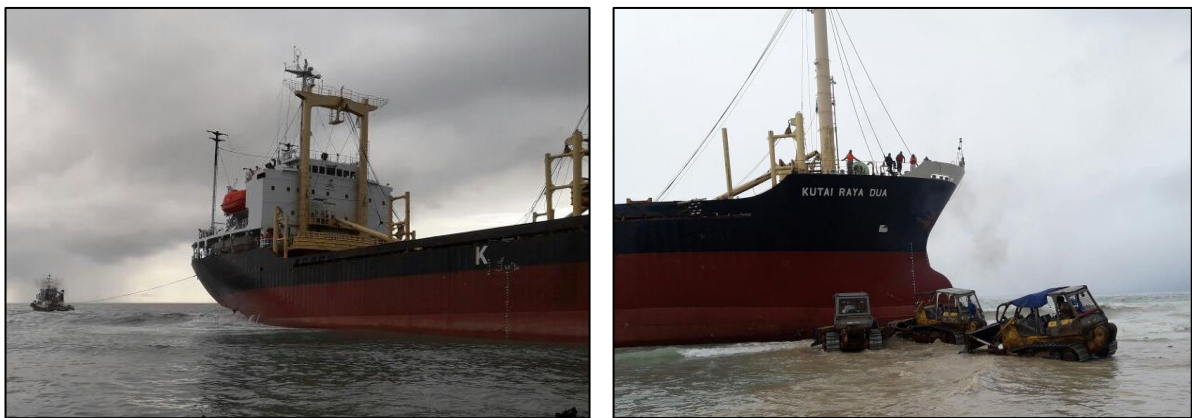
Gambar I-12: Pertolongan penyelamatan (*salvage*) Kutai Raya Dua

Kutai Raya Dua yang kandas selanjutnya dievakuasi dengan menggunakan dua unit kapal tunda dan satu unit *landing craft tank* (LCT). Sedangkan bagian haluan kapal yang berada di darat didorong dengan menggunakan tiga unit alat berat. Proses evakuasi *Kutai Raya Dua* berlangsung selama tiga hari dikarenakan kondisi cuaca di lokasi tersebut sangat ekstrim.
