FINAL
KNKT.17.07.22.03

Laporan Investigasi Kecelakaan Pelayaran

Terbaliknya *Rejeki Baru Kharisma*

Di Perairan Dermaga Tengkeyu-I, Tarakan, Kalimantan Utara

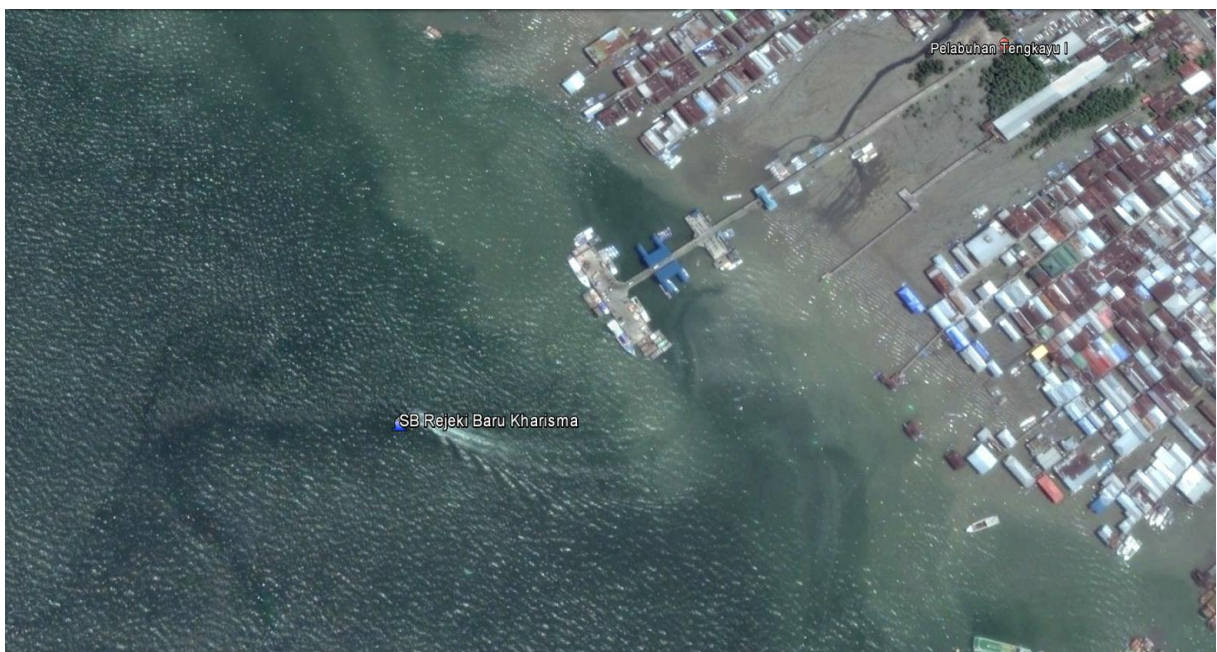
Gambar I- 1: Lokasi kecelakaan terbaliknya Rejeki Baru Kharisma

Sekitar pukul 09.40 WITA, *Rejeki Baru Kharisma* berlayar meninggalkan pelabuhan dengan kondisi miring ke kiri akibat pengaturan muatan yang diletakkan di atas atap. Setelah *speed boat* berlayar sekitar sejauh 200 Meter dari dermaga, Juragan² *Rejeki Baru Kharisma* menambah putaran mesin sampai 3.500 putaran menit, kondisi *speed boat* semakin miring ke kiri sehingga Juragan *speed boat* berbelok tajam ke kanan agar dapat kembali ke posisi semula, namun usaha ini tidak berhasil, *Rejeki Baru Kharisma* tidak dapat dikendalikan dan terbalik ke kiri.

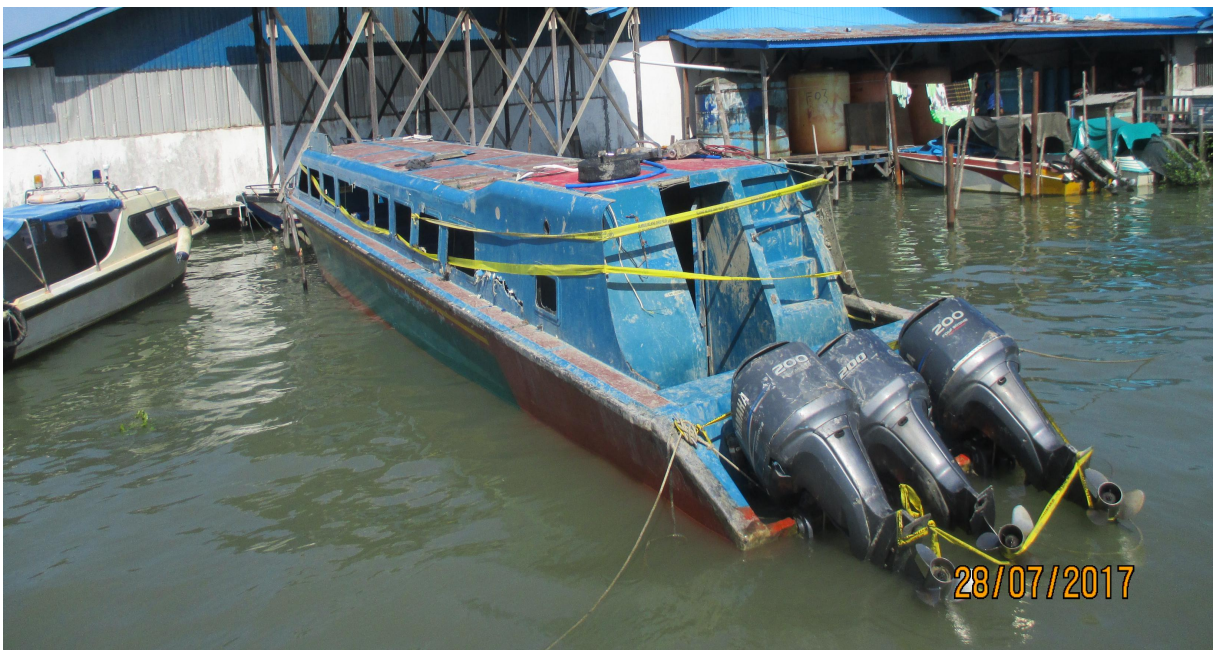
Gambar I- 3: *Rejeki Baru Kharisma*

Rejeki Baru Kharisma (Tanda Selar: GT 6 No.454 B-14) merupakan *speed boat* penumpang yang digunakan sebagai angkutan penumpang dari Tanjung Selor sampai Tarakan, Pulau Bunyu, Nunukan, Sei Nyamuk, Kabupaten Tana Tidung, Malinau dan Berau yang semuanya berada di provinsi Kalimantan Utara.

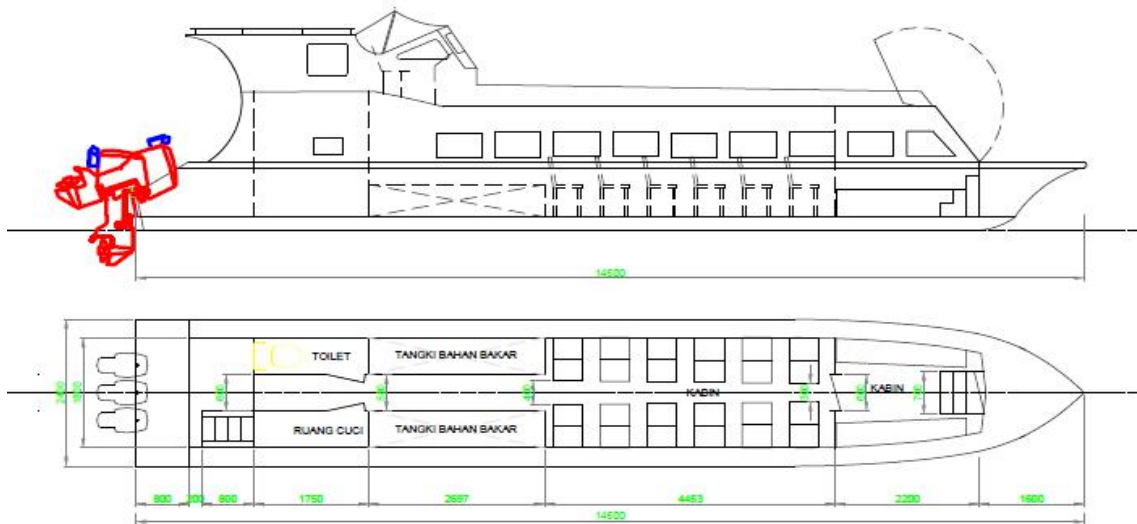
Gambar I- 4: Gambar rencana umum Rejeki Baru Kharisma (Yang Direkonstruksi)

Speed boat ini didesain untuk dapat mengangkut 55 penumpang dengan jumlah awak 3 orang. Akses penumpang dari dermaga ke ruang penumpang melalui pintu yang terdapat di haluan dan buritan.

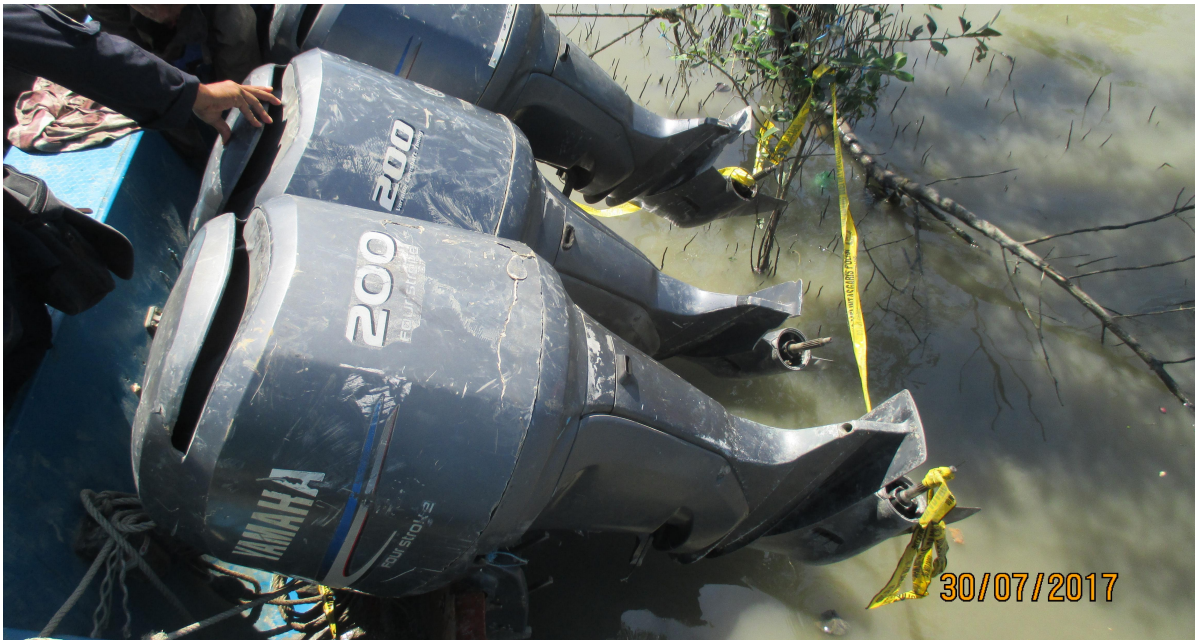
Gambar I-5: Mesin luar sebagai mesin penggerak utama Rejeki Baru Kharisma

Rejeki Baru Kharisma menggunakan 3 (tiga) unit motor tempel sebagai mesin penggerak utama. 3 (tiga) unit motor tempel penggerak *speed boat* dipasangkan secara seri. Kendali permesinan berada pada ruang kendali navigasi yang terpasang di bagian buritan *speed boat*. Pada putaran mesin maju penuh atau sekitar 5.000 Rpm *speed boat* dapat berlayar hingga kecepatan 26 knot.

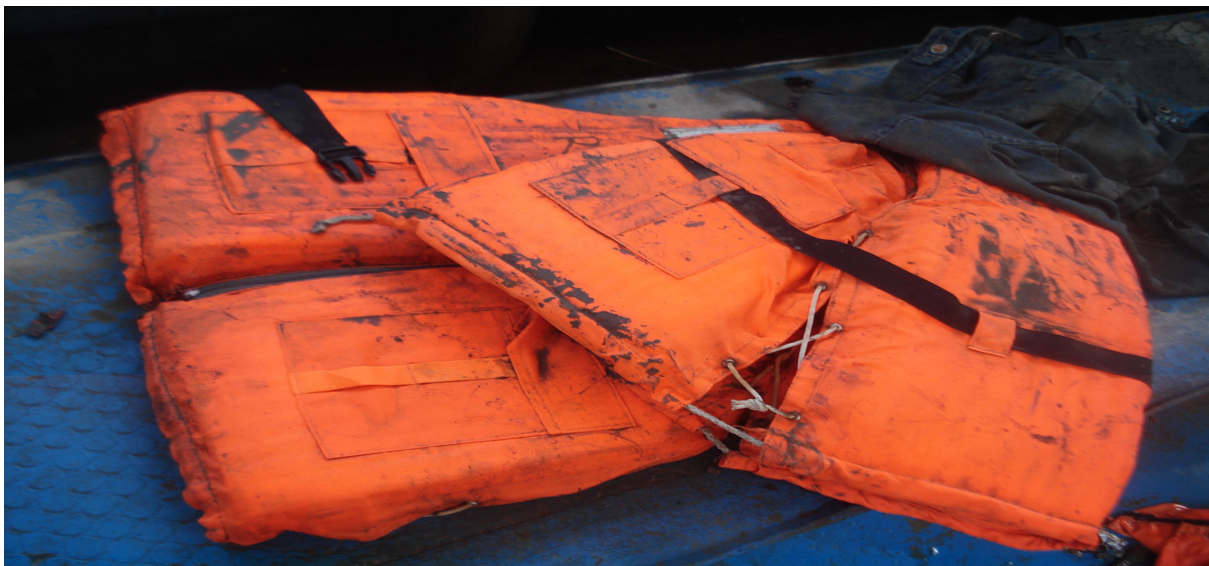
Gambar I-7: Jaket penolong (*lifejacket*)

Jaket penolong terletak di ruang penumpang. Jaket penolong dipergunakan oleh penumpang ketika *speed boat* berlayar.

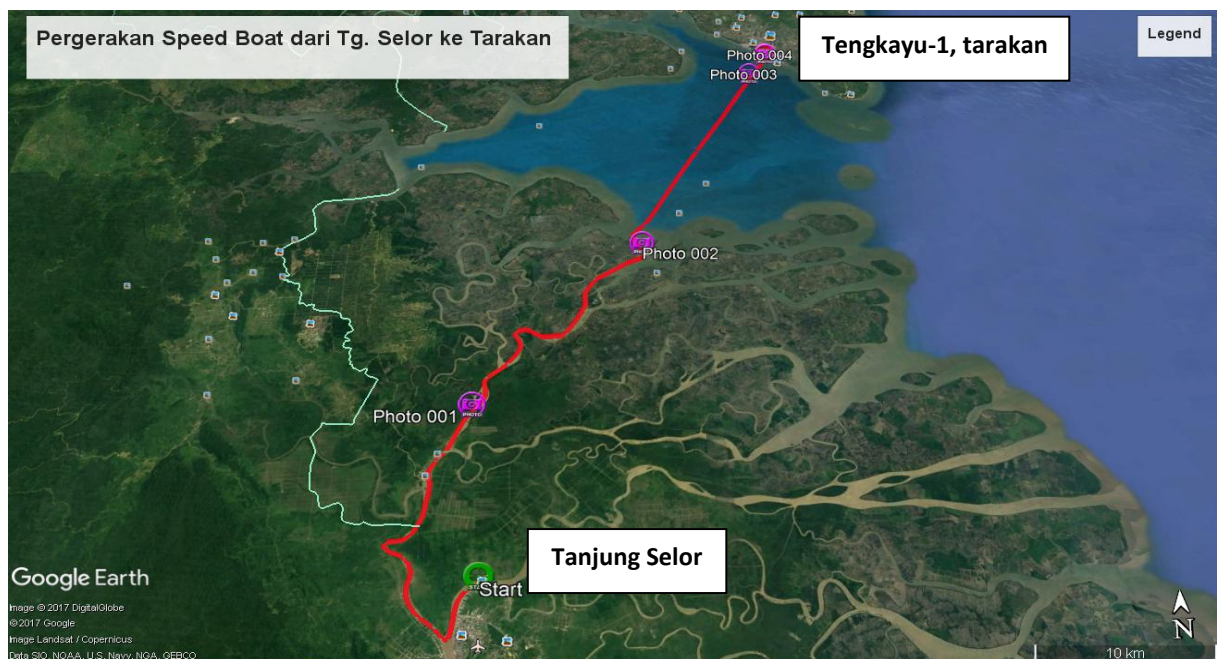
Gambar I- 13: Rute Tengkeyu-I, Tarakan - Tanjung Selor

Rute pelayaran dari pelabuhan Tengkeyu-I, Tarakan ke Tanjung Selor berjarak kurang lebih 38 NM. Waktu tempuh yang dibutuhkan *speed boat* dengan kecepatan rata-rata 26 knot atau sekitar 1.30 jam hingga 2 jam dengan kondisi cuaca baik.

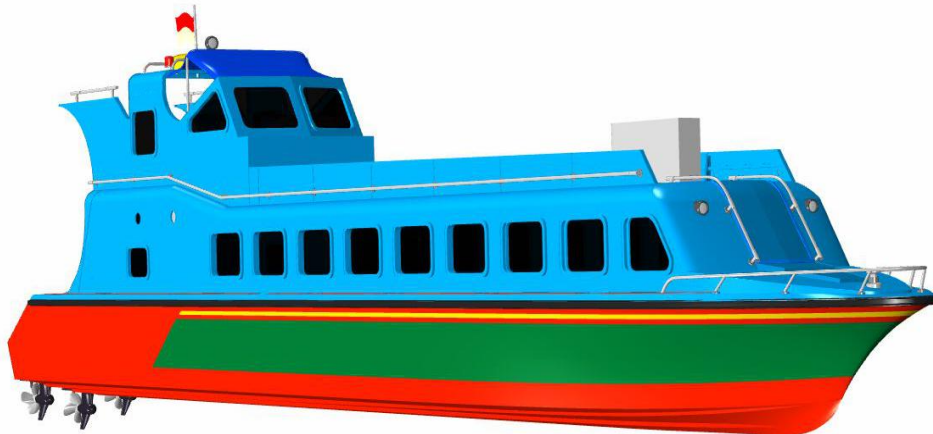
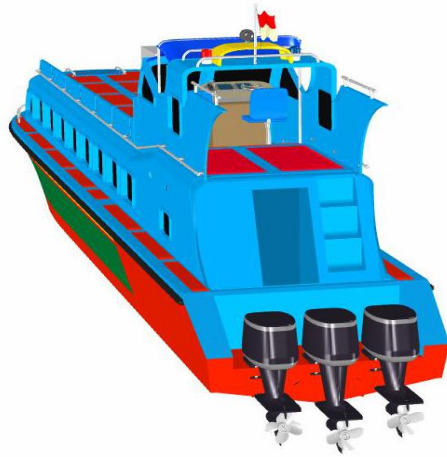
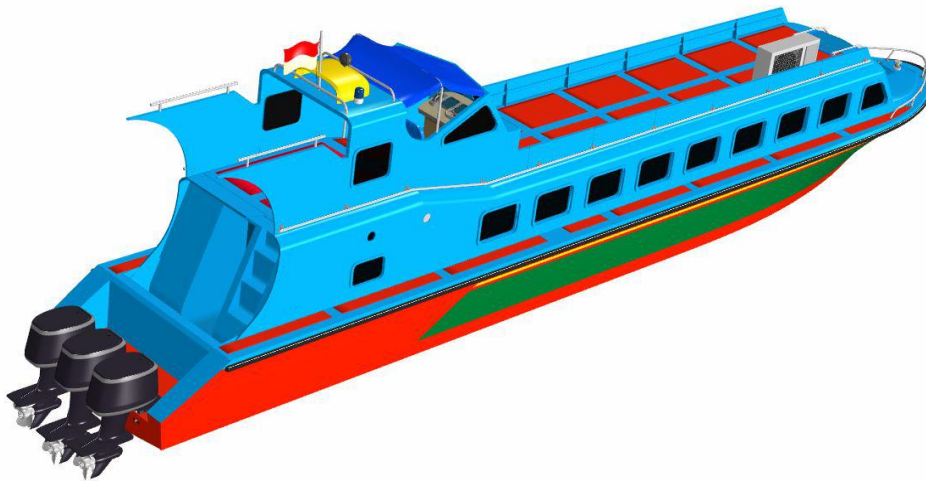
Pemodelan *speed boat* secara keseluruhan dapat dibuat berdasarkan rencana umum, penampang melintang dan data pendukung lainnya. Pemodelan *Rejeki Baru Kharisma* digunakan untuk melakukan simulasi terbaliknya *Rejeki Baru Kharisma* di Perairan Dermaga Tengkeyu-I. Untuk hasil pemodelan 3D *Rejeki Baru Kharisma* dapat dilihat pada gambar di bawah ini.

Pada saat juragan *Rejeki Baru Kharisma* menambah putaran mesin sampai 3.500 Rpm, haluan *speed boat* terangkat naik dari permukaan air (kondisi planing). *Rejeki Baru Kharisma* pada kondisi planing semakin miring ke kiri, sehingga juragan refleks berbelok tajam ke kanan agar dapat kembali ke posisi semula. Namun usaha ini tidak berhasil karena *Rejeki Baru Kharisma* tidak dapat dikontrol, sehingga muatan dan penumpang yang duduk berhadapan di sisi kanan tergeser ke sisi kiri akibat dari gaya sentrifugal yang diakibatkan refleks berbelok tajam ke kanan oleh Juragan *speed boat*. Kondisi ini menyebabkan bergesernya titik berat ke sisi kiri sehingga *speed boat* miring ke kiri dan terbalik (*capsize*).
