**KNKT.17.08.24.03**

Laporan Investigasi Kecelakaan Pelayaran

Senggolan *Srikandi Indonesia*

dengan *Maestro Diamond* dan *Angel No.1*

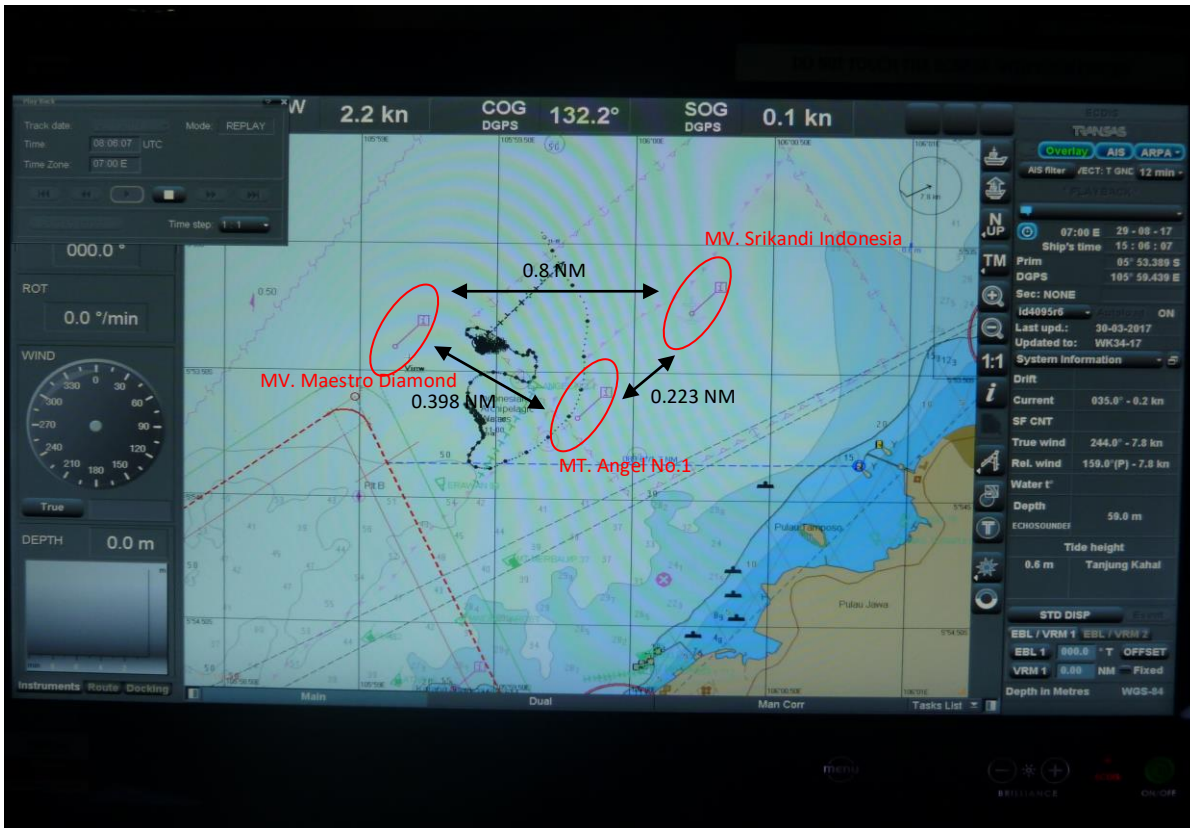
**Gambar I-1: Posisi kapal saat berlabuh jangkar sebelum kecelakaan (data ECDIS Maestro Diamond)**

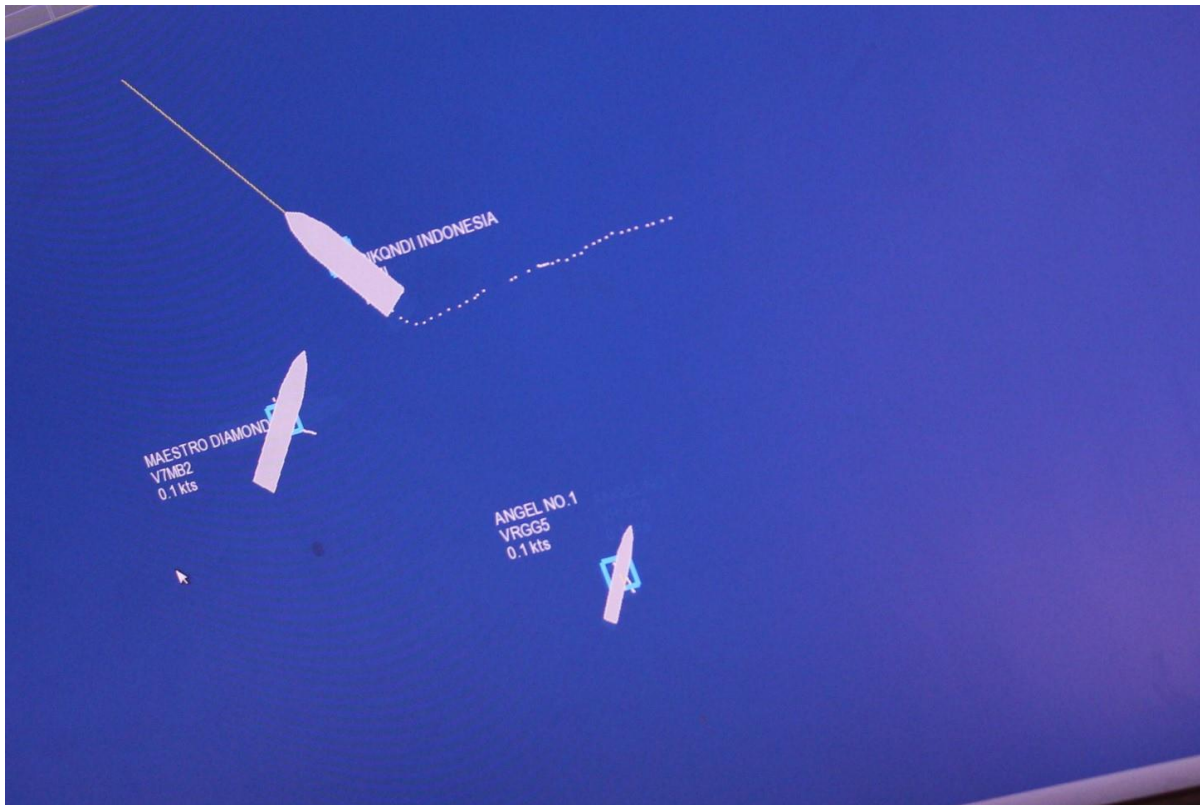
Pukul 16.34 WIB, awak kapal *Angel No.1* melihat *Srikandi Indonesia* larat dan memanggil awak kapal *Srikandi Indonesia* melalui radio VHF saluran 16, namun tidak ada jawaban. Selanjutnya *Angel No.1* memberitahukan dengan membunyikan suling kapal. Saat itu posisi *Srikandi Indonesia* berada 50 meter menyilang di depan *Maestro Diamond*.

**Gambar I-2: Posisi kapal Srikandi Indonesia larat (sumber: AIS VTS Merak)**

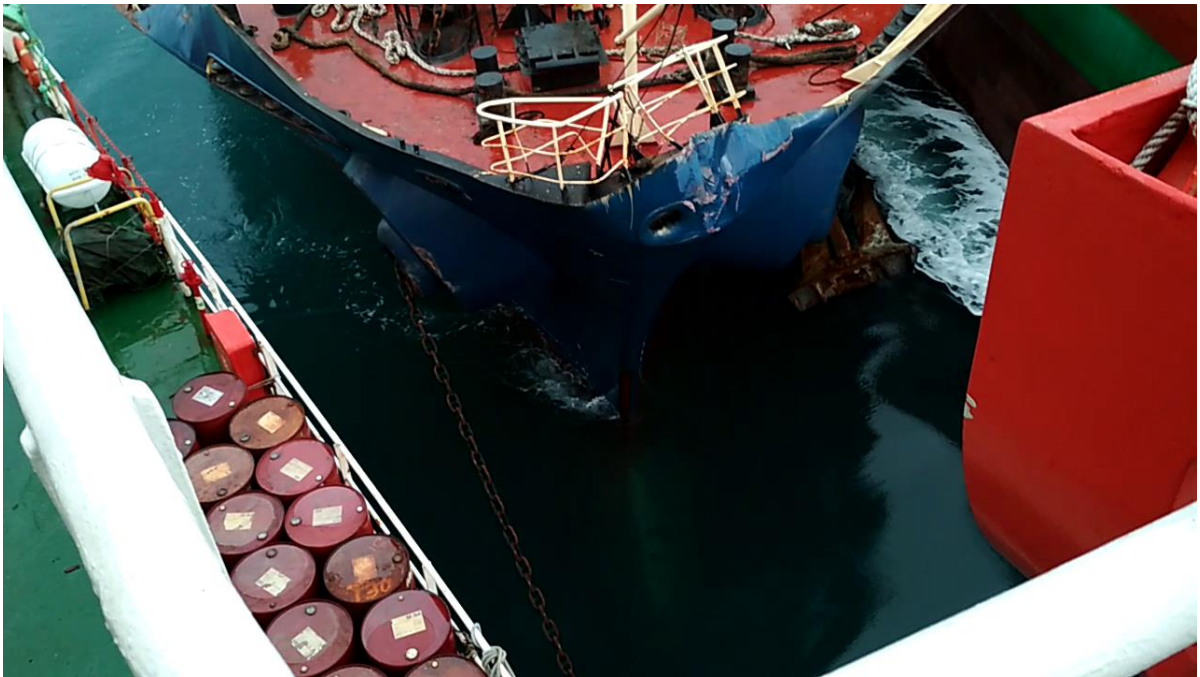
Karena *Maestro Diamond* ikut tertarik oleh *Srikandi Indonesia*, menyebabkan *Srikandi Indonesia* berada ditengah-tengah kedua kapal tersebut, sementara *Maestro Diamond* berada di sisi kiri *Srikandi Indonesia*. Pada saat *Srikandi Indonesia* bersenggolan dengan *Angel No.1*, *Maestro Diamond* Juga berbenturan dengan *Srikandi Indonesia*. Benturan terjadi dibagian tengah-tengah lambung sebelah kanan kapal *Maestro Diamond*. Khawatir dengan keadaan kapalnya, *Maestro Diamond* merubah haluan ke kanan untuk menghindari benturan bagian tangki bahan bakarnya. Namun *Srikandi Indonesia* melakukan pergerakan kapal dengan menggunakan mesin kecepatan maju penuh diketahui dari VDR-nya *Maestro Diamond* dengan kecepatan 1,5 knot.

**Gambar I-4: Tiga kapal saling menyenggol (*Srikandi Indonesia*, *Maestro Diamond* dan *Angel No.1*)**

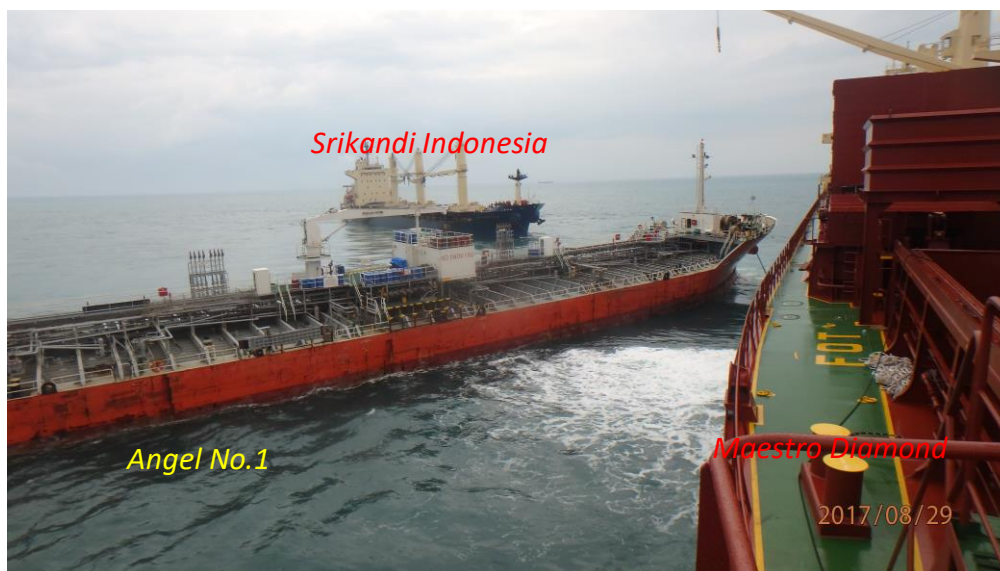
Pada pukul 17.14 WIB, *Maestro Diamond* persiapan untuk melepaskan ujung rantai jangkar (*Release bitter end*). Karena masih ditarik oleh jangkar *Srikandi Indonesia* yang melakukan olah gerak dengan menggunakan mesin maju penuh, *Mastro Diamond* tidak bisa melepaskan jangkarnya. Akibatnya, *Maestro Diamond* menyenggol *Angel No.1* dan merusak gudang bagian depan dan membuat lubang di geladak utama *Angel No.1* sekitar 0,75 meter X 1,25 meter X 0,8 meter. Karena *Srikandi Indonesia* terus bergerak menggunakan mesin maju penuh, lambung kanan *Maestro Diamond* bersenggolan dengan sebelah kanannya *Angel No.1*. Hal ini juga menyebabkan *Maestro Diamond* penyok  $\frac{3}{4}$  meter sedangkan *Angel No.1* rusak di railing di depan kaca anjungan.

**Gambar I-6: Posisi ketiga kapal ketika saling menyenggol.**

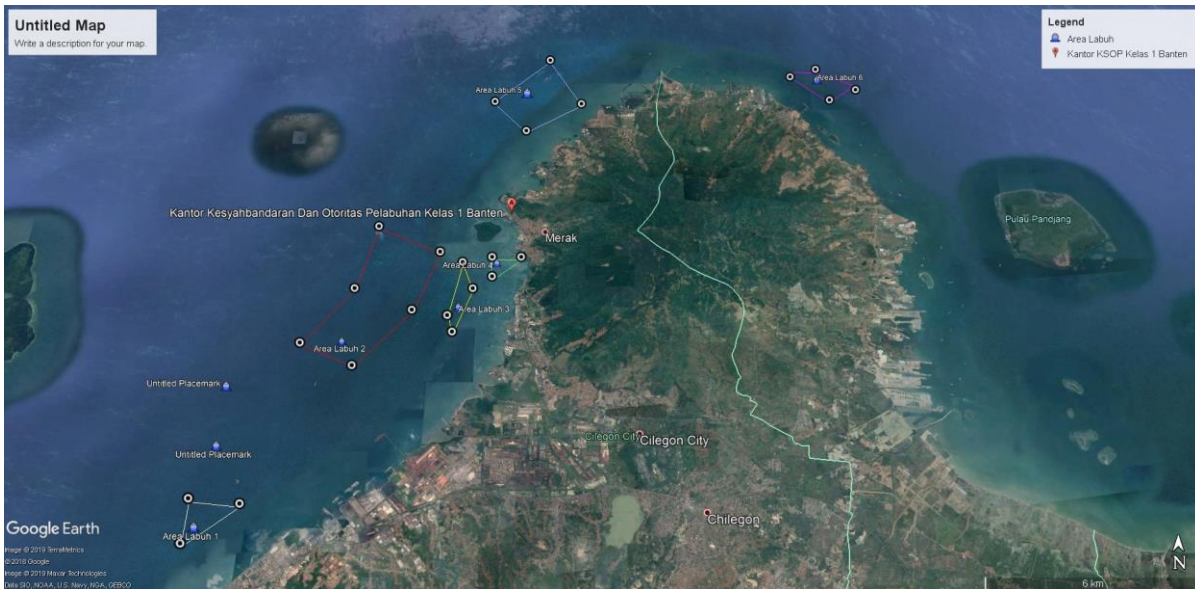
tersebut terutama kapal – kapal asing yang masuk dan akan berlabuh jangkar di wilayah perairan Merak. Sudah seyogyanya wilayah berlabuh jangkar di pelabuhan Merak di tetapkan di peta laut Indonesia agar kapal-kapal yang akan berlabuh jangkar dapat mengetahui posisi yang di bolehkan berlabuh jangkar. Hal ini mengingat wilayah perairan Merak tidak hanya dilalui kapal-kapal indoneisa melainkan juga melayani kapal-kapal asing yang masuk ke pelabunan Merak.

**Gambar II-1: Lokasi area labuh jangkar perairan Merak berdasarkan wilker KSOP Merak-Banten (google eart)**

Ketika peranan VTS difungsikan sebagai penentu posisi berlabuh jangkar, niscaya pengawasan kapal-kapal yang akan berlabuh jangkar di Suralaya dapat dikontrol dengan baik. Karena kurangnya pengawasan terhadap kapal-kapal yang berlabuh jangkar disekitar, menyebabkan kapal yang berlabuh jangkar kurang teratur dan tertata bahkan ada beberapa kapal yang berlabuh jangkar saling berdekatan. Ketika kapal berlabuh jangkar terlalu berdekatan, dalam keadaan terjadinya larat yang kurang dapat terdeteksi dengan segera seperti halnya kejadian ini, senggolan akan tidak dapat terhindari.
