**FINAL
KNKT.17.10.27.03**

Laporan Investigasi Kecelakaan Pelayaran

**Kandasnya *KTC 1*
(IMO No. 8844520)**

**Sekitar *Buoy 4* Alur Pelayaran Barat Surabaya, Jawa Timur
Republik Indonesia
04 Oktober 2017**

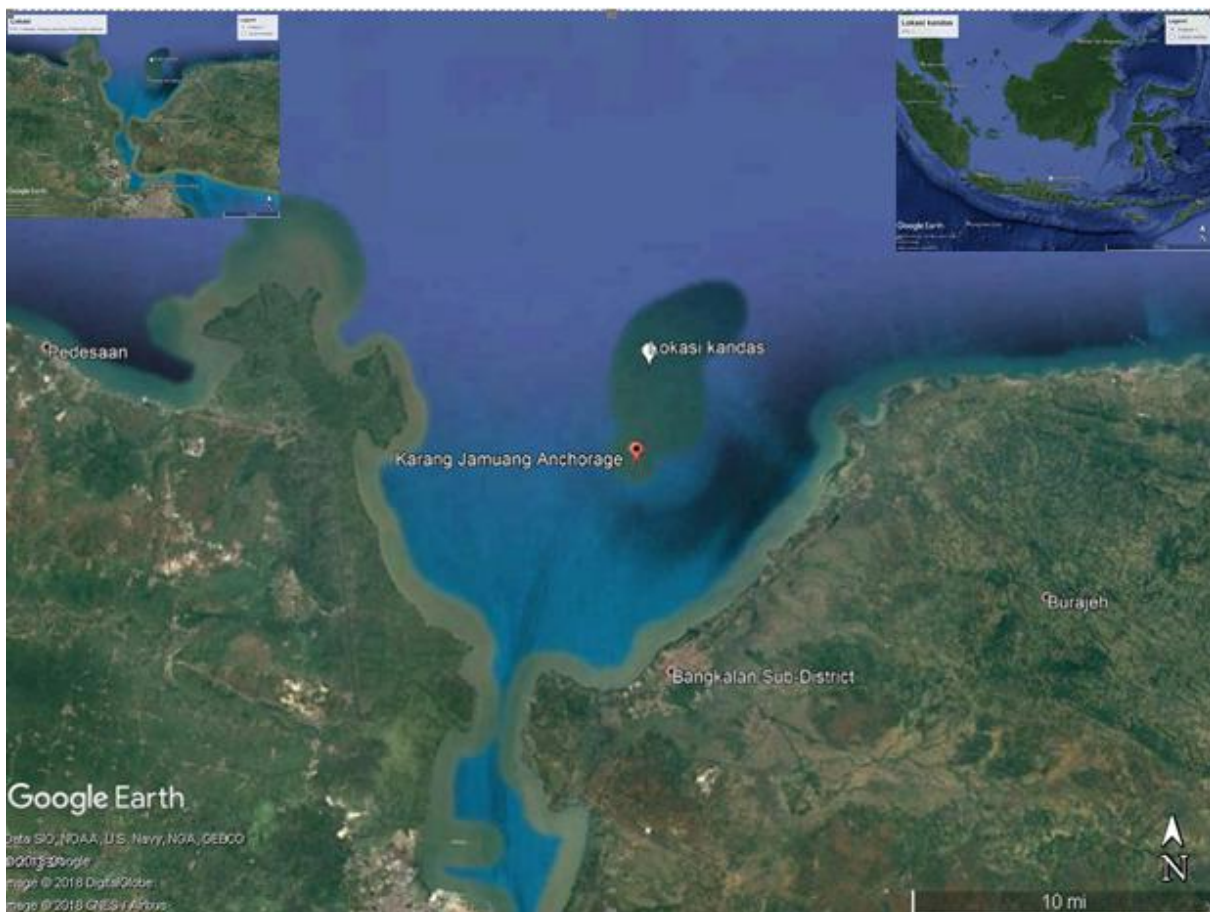
Gambar I- 3: Peta lokasi kandasnya KTC 1

Lokasi kandas KTC 1 berada di sisi barat tepi APBS di mana kedalaman perairan sekitar lokasi kandas tersebut bervariasi antara 5-7 meter. Pada saat tim KNKT melakukan pemeriksaan kedalaman dengan menggunakan *portable ecosunder* di posisi kapal kandas didapat kedalaman perairan antara 5-6 meter. Disebelah kiri kapal didapat kedalaman 5 meter sementara di sebelah kanan dengan kedalaman 6 meter.

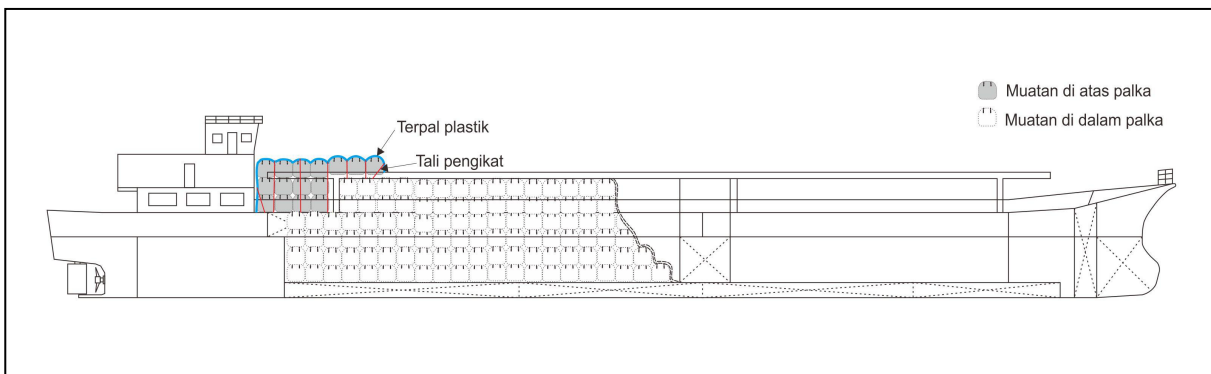
Gambar I- 7: Ilustrasi susunan muatan KTC 1

KTC 1 memuat batu kapur dalam bentuk koli sebanyak 3.050 koli⁵. Total muatan sebanyak 3.050 ton yang diletakkan di palka sebanyak 2.950 colli dan di atas geladak sebanyak 100 koli. Setelah muatan dalam palka selesai dimuat, kemudian palka ditutup. Sisa muatan sebanyak 100 koli atau 100 ton disusun di atas penutup palka di atas geladak. Setelah muatan di atas tutup palka selesai dimuat, kemudian ditutupi dengan terpal dan diikat secara bersamaan. Muatan di atas geladak tidak diikat satu-satu melainkan secara bersamaan dengan menggunakan tali.
