**KOMITE NASIONAL KESELAMATAN TRANSPORTASI
REPUBLIK INDONESIA**

FINAL
KNKT.17.11.29.03

**Laporan Investigasi Kecelakaan Pelayaran
Jetliner Kehilangan Kendali dan Menubruk
Bangunan di Pelabuhan Nusantara Kendari**

23 November 2017

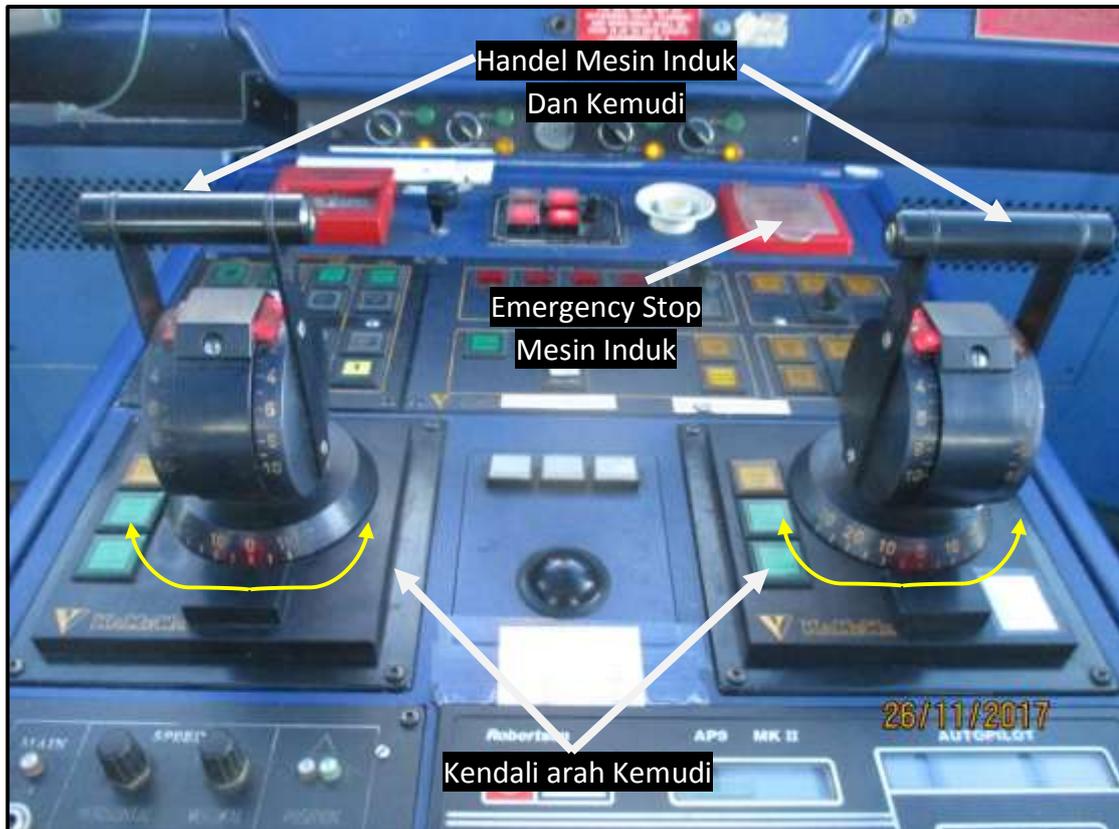
Gambar I-4 : Sistem kontrol kemudi kemudi.

Sistem kemudi kapal, menggunakan *water jet propulsion* yang digerakkan melalui empat unit *water jet* merek Kamewa tipe 4 x 112S11 Capacity 5626 KW pada 562 Rpm, dilengkapi juga dengan Bow Thruster Brunvoll tipe 45 LTC 1225 yang dikontrol dari anjungan.
