FINAL
KNKT.18.05.12.03

Laporan Investigasi Kecelakaan Pelayaran

Kebakaran di *Labitra Adinda*

17 Mei 2018

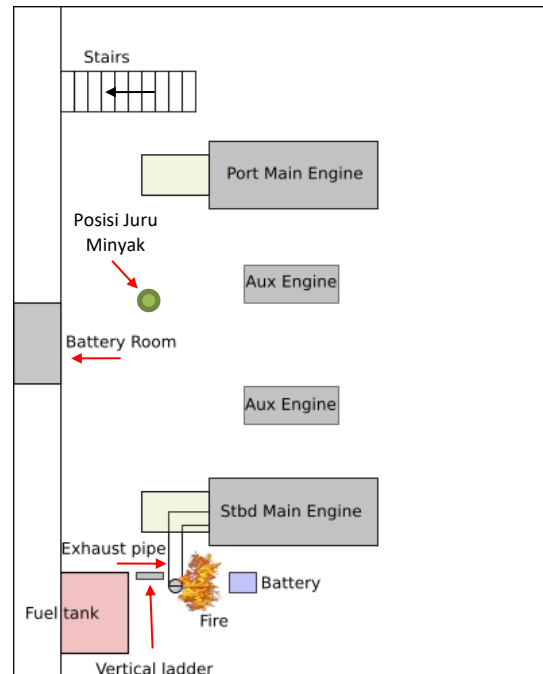
Gambar 6: Layout kamar mesin

Sistem start mesin induk dan mesin bantu di Labitra Adinda masing-masing menggunakan dua unit aki (*accu*) 12 volt 200 mAh yang dirangkai seri. Setiap aki langsung terhubung ke *motor starter* di masing-masing mesin dengan kabel listrik yang dilepas-pasang di terminal aki dan tanpa saklar. Ujung kabel tanpa pelindung yang memadai, sedangkan untuk mengikat kabel ke terminal aki menggunakan baut dan mur.
