**KOMITE NASIONAL KESELAMATAN TRANSPORTASI
REPUBLIK INDONESIA**

FINAL
KNKT.18.05.13.03

Laporan Investigasi Kecelakaan Pelayaran

**Kandasnya Kapal Penumpang *BUKIT RAYA*
(IMO 9032173)**

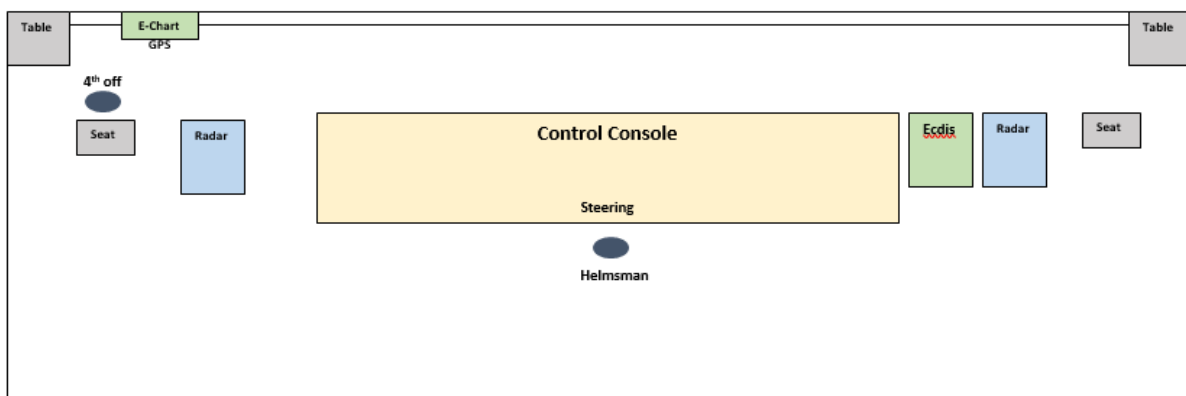
Gambar I-5: Sketsa letak peralatan navigasi di anjungan Bukit Raya

Gyro compass dalam keadaan berfungsi dan bekerja dengan baik, begitu juga dengan semua *gyro repeater* yang ada. *Course recorder* berfungsi tetapi saat itu dalam keadaan tidak diaktifkan sehingga tidak ada bahan acuan dalam membuat rekonstruksi pergerakan kapal dengan rangkaian waktu sampai kejadian kandas.
