**KOMITE NASIONAL KESELAMATAN TRANSPORTASI  
REPUBLIK INDONESIA**

**FINAL**  
**KNKT.18.05.14.03**

**Laporan Investigasi Kecelakaan Pelayaran**  
***Tubrukan Harapan Baru Express VII***  
**Perairan Sungai Tanjung Urong, Tana Tidung, Kalimantan Utara**  
**Republik Indonesia**  
**22 Mei 2018**

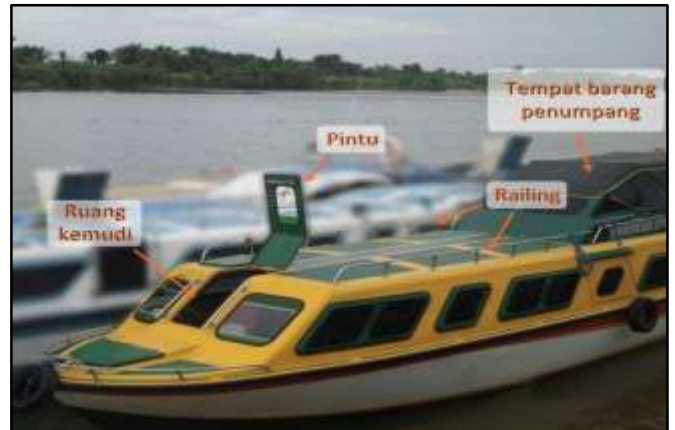
Gambar 4: Struktur Harapan Baru Express VII

bagian depan kanan ruang akomodasi. Akomodasi penumpang berupa tempat duduk yang dilapisi dengan busa yang terpasang berjejer melintang badan kapal.

Terdapat 2 pintu akses penumpang ke ruang akomodasi melalui sisi haluan dan buritan kapal. Pintu di bagian haluan dibuka dengan cara mengangkat keluar ke arah atas. Pada ruang akomodasi terdapat jendela berbahan akrilik yang berbentuk persegi (*square window*). Kapal ini tidak memiliki pintu atau jendela darurat. Untuk sirkulasi udara di ruang akomodasi, kapal dilengkapi dengan pendingin ruangan dengan kompresor diletakkan di bagian atas atap kapal.
