**FINAL**  
**KNKT.18.05.16.03**

Laporan Investigasi Kecelakaan Pelayaran

Masuknya Air ke Kamar Mesin *Citra Mulia 9*

23 Mei 2018

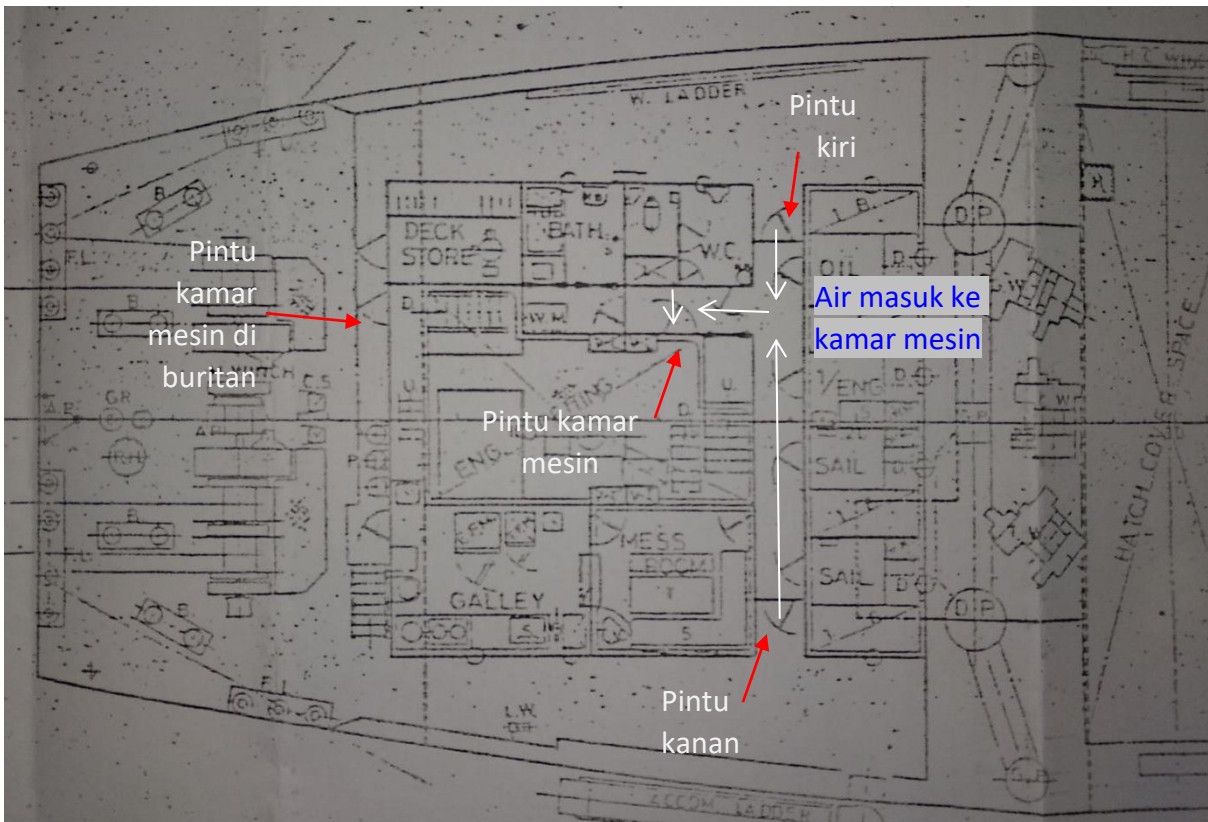
Bangunan akomodasi dan kamar mesin terletak di buritan kapal. Terdapat tiga akses ke bangunan akomodasi di geladak utama yaitu dua pintu di kiri dan kanan bangunan akomodasi serta satu pintu di buritan kanan kapal. Pintu kiri dan kanan serta pintu akses ke dapur merupakan pintu jenis satu daun pintu dengan kaca (*single leaf door with window*) berbahan kayu yang dilapisi dengan pelat aluminium tanpa dilengkapi tupai-tupai (*cleats*). Tinggi ambang pintu dari lantai geladak sekitar 200 mm.

Gambar I- 4: Layout pintu-pintu di geladak utama (sumber: BKI)
