FINAL
KNKT.18.06.21.03

Laporan Investigasi Kecelakaan Pelayaran
Tenggelamnya **SINAR BANGUN 4**
Perairan Danau Toba Pelabuhan Tigras, Simalungun
Sumatera Utara
Republik Indonesia

18 Juni 2018

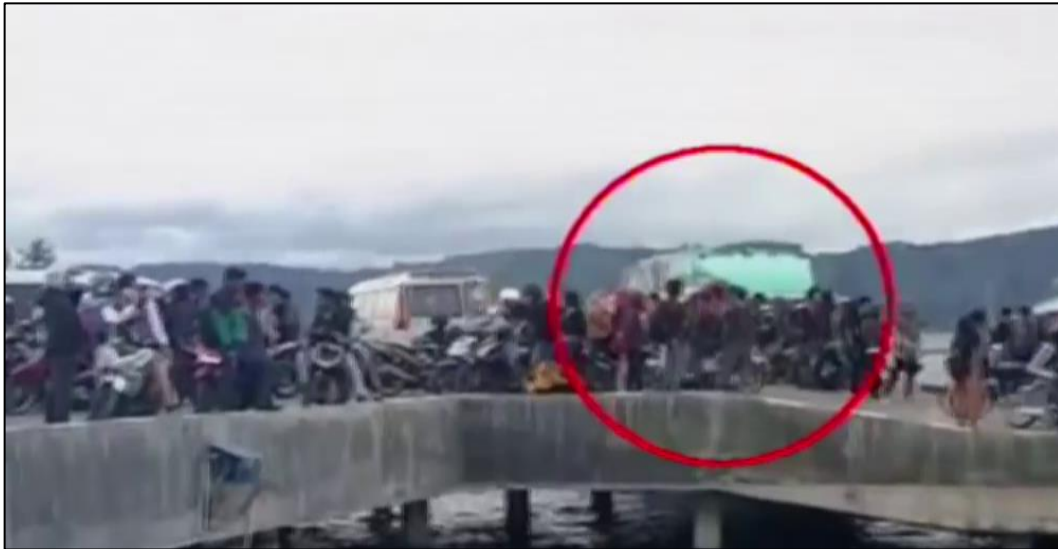
Gambar I-1: Suasana dermaga simanindo pada saat embarkasi penumpang ke *Sinar Bangun 4* (sumber: TV One)

Embarkasi penumpang ke *Sinar Bangun 4* dimulai dan penumpang yang sudah berada di dermaga mulai masuk ke kapal lewat haluan. Awak kapal menata sepeda motor yang akan menggunakan angkutan *Sinar Bangun 4*. Sepeda motor diletakkan sebagian besar di sisi luar akomodasi dan sebagian lainnya ada di dalam ruang akomodasi (geladak utama atau paling bawah). Nakhoda menyatakan di atas kapal terdapat sekitar 70 unit kendaraan roda dua (sepeda motor) dan sejumlah penumpang beserta dua awak kapal, yaitu Nakhoda dan kernet⁵. Semua penumpang adalah para penumpang yang menggunakan sepeda motor. Di Geladak 1 terdapat penumpang yang duduk di buritan dan haluan kapal, tepatnya di depan barisan sepeda motor. Sebagian besar penumpang berada di Geladak 2 dan 3 (geladak tengah dan paling atas).

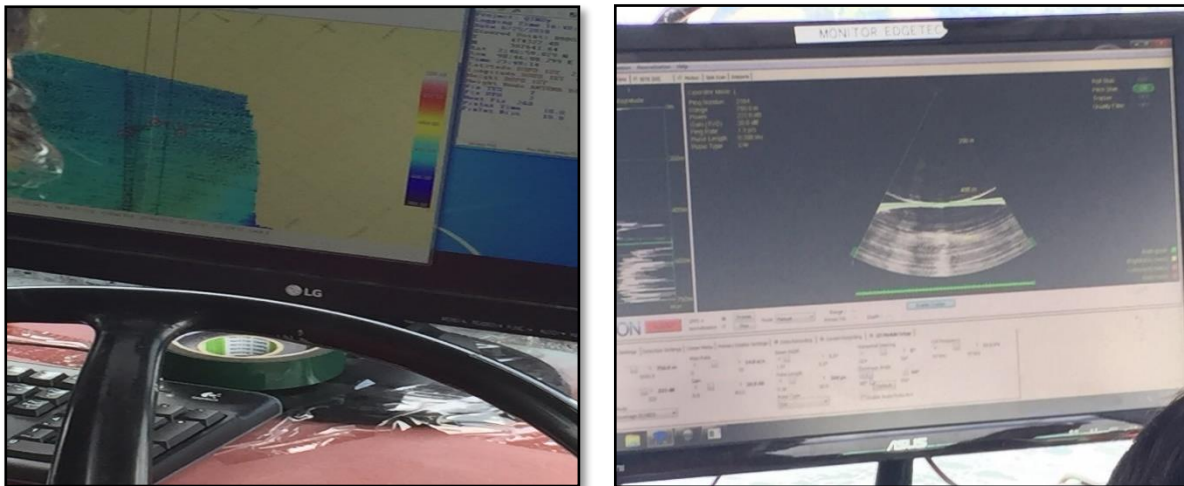
Hasil operasi SAR hari ke-7 sampai dengan pukul 18.00 WIB telah ditemukan jaket penolong *Sumut II*, sandal, tupperware, styrofoam, helm, boneka, tutup termos, sarung. Hasil pemindaian di bawah permukaan air dari Pushidros TNI AL dan BNPP berhasil mendeteksi dugaan objek pada posisi koordinat 2° 47' 3.835" N – 098° 46' 10.767" E di kedalaman 450 meter.

Gambar I-12 : Hasil pemindaian SSS di bawah permukaan air berhasil mendeteksi dugaan objek pada kedalaman 450 meter.

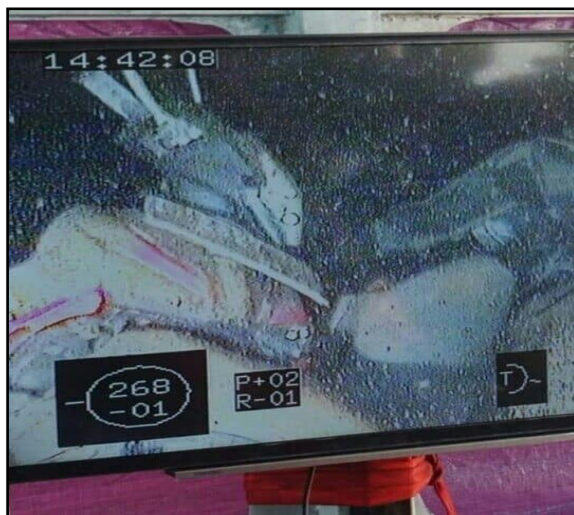
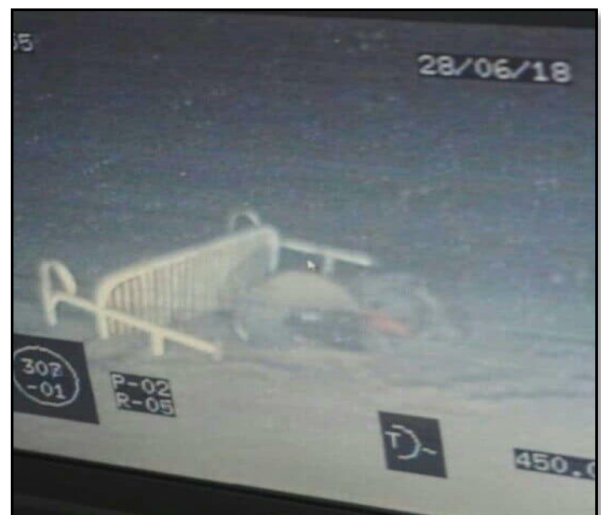
Hasil Operasi pemantauan dengan menggunakan SSS, MBES dan ROV BPPT masih terus dilakukan. Pada pukul 14.10 WIB ROV BPPT berhasil menemukan objek jenazah, sepeda motor, tempat duduk kapal dan helm pada koordinat $2^{\circ} 47' 4.144''$ N – $098^{\circ} 45' 10.560''$ E di kedalaman 450 meter.

Gambar I-18 : Objek sepeda motor dan kursi kapal yang berhasil di temukan ROV milik BPPT

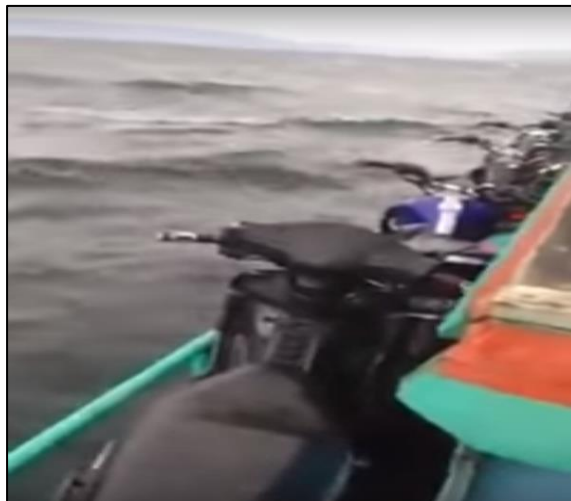
Gambar I-27: Kondisi perairan Danau Toba pada saat angin kencang (sumber : youtube)

Perairan Danau Toba memiliki sedikit keunikan. Pada kondisi cerah, perairan Danau Toba sangat tenang, tanpa riak atau gelombang, sebagaimana layaknya danau biasa. Akan tetapi, ketika angin kencang datang, baik dengan atau tanpa hujan, gelombang mulai muncul dan kondisi perairan berubah menjadi sama seperti di lautan.

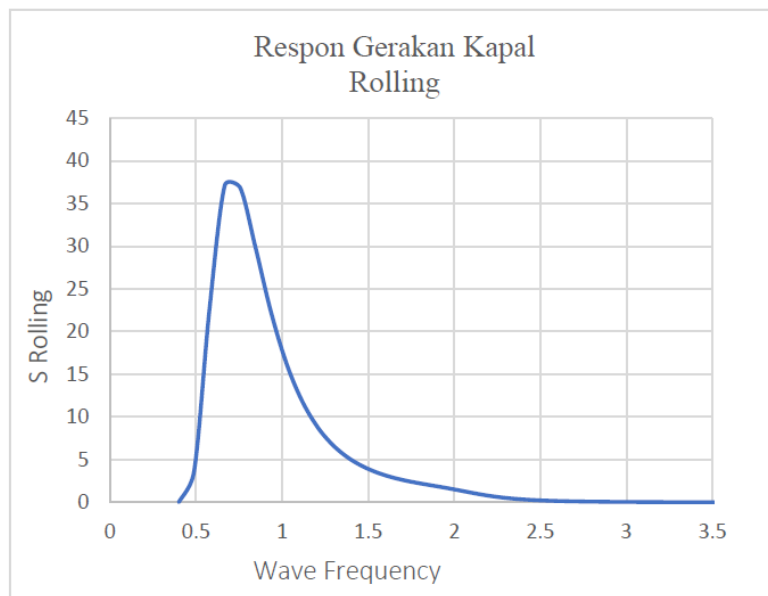
Bentuk badan kapal *Sinar Bangun 4* mulai dari lambung sampai dengan bangunan atas memberikan karakteristik tertentu pada saat beroperasi di perairan. Karakteristik kapal biasanya ditentukan dalam konsep 6 derajat kebebasan gerak kapal. Namun demikian faktor yang berpengaruh terhadap performa kapal penumpang biasanya ditinjau dari besaran gerakan rolling kapal. Rolling kapal banyak dipengaruhi oleh pengaruh angin maupun gelombang.

Data gelombang yang didapatkan dari hasil analisis BMKG menunjukkan bahwa tinggi gelombang sekitar 1.5 – 2 meter. Pada kondisi demikian frekuensi gelombang didapatkan pada kisaran 0.75 1/T.

Hasil simulasi menunjukkan bahwa respon kapal ketika mendapatkan gelombang pada ketinggian 2 meter, olengan maksimum kapal dapat mencapai 37 derajat.
