**FINAL
KNKT.18.07.22.03**

Laporan Investigasi Kecelakaan Pelayaran

Miringnya Kapal *Lestari Maju*

3 Juli 2018

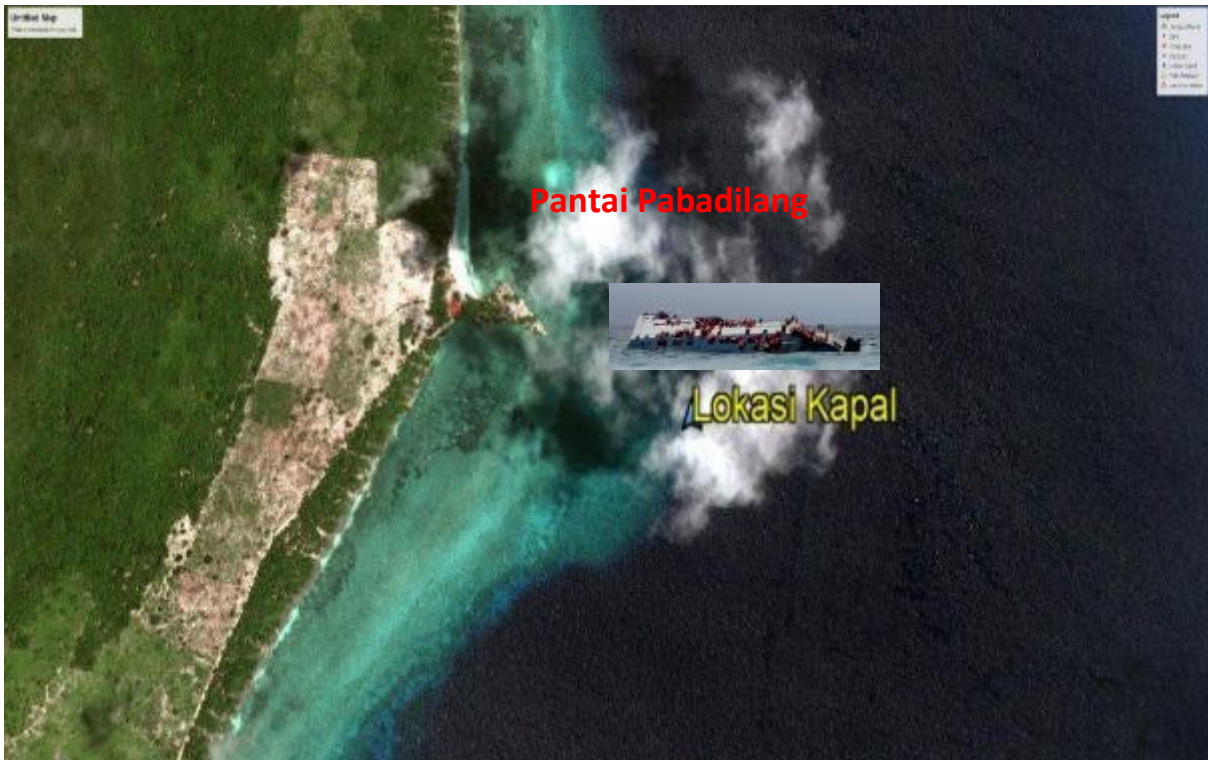
Gambar I-1: Lokasi dikandaskan Lestari Maju di sekitar perairan pantai Pabadilang

Saat penumpang melompat ke laut, juga terdapat penumpang yang tidak menggunakan jaket penolong.

Penumpang berusaha naik ke *liferaft* dibantu oleh penumpang yang lain dan awak kapal tetapi sulit karena gelombang laut yang tinggi. Para penumpang kapal dievakuasi oleh kapal-kapal nelayan yang ada di sekitar pantai yang datang membantu.

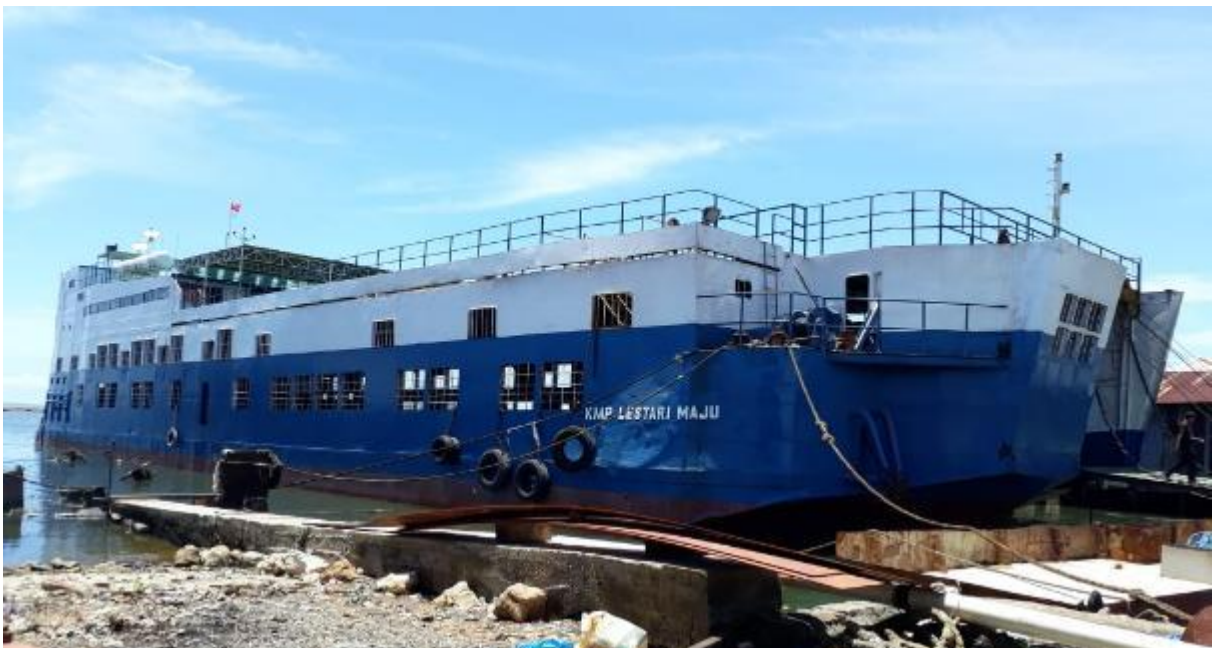
Gambar I-3: Lestari Maju setelah selesai pengedokan

Pengedokan terakhir *Lestari Maju* dilakukan di galangan kapal *PT. Afta Tehnik Madiri - Makassar* pada tanggal 27 Februari 2018 – 23 Maret 2018. Pada saat pengedokan *Lestari Maju* dilakukan pemeriksaan ketebalan pelat lambung bagian bawah serta juga pemeriksaan poros dan propeller kapal.

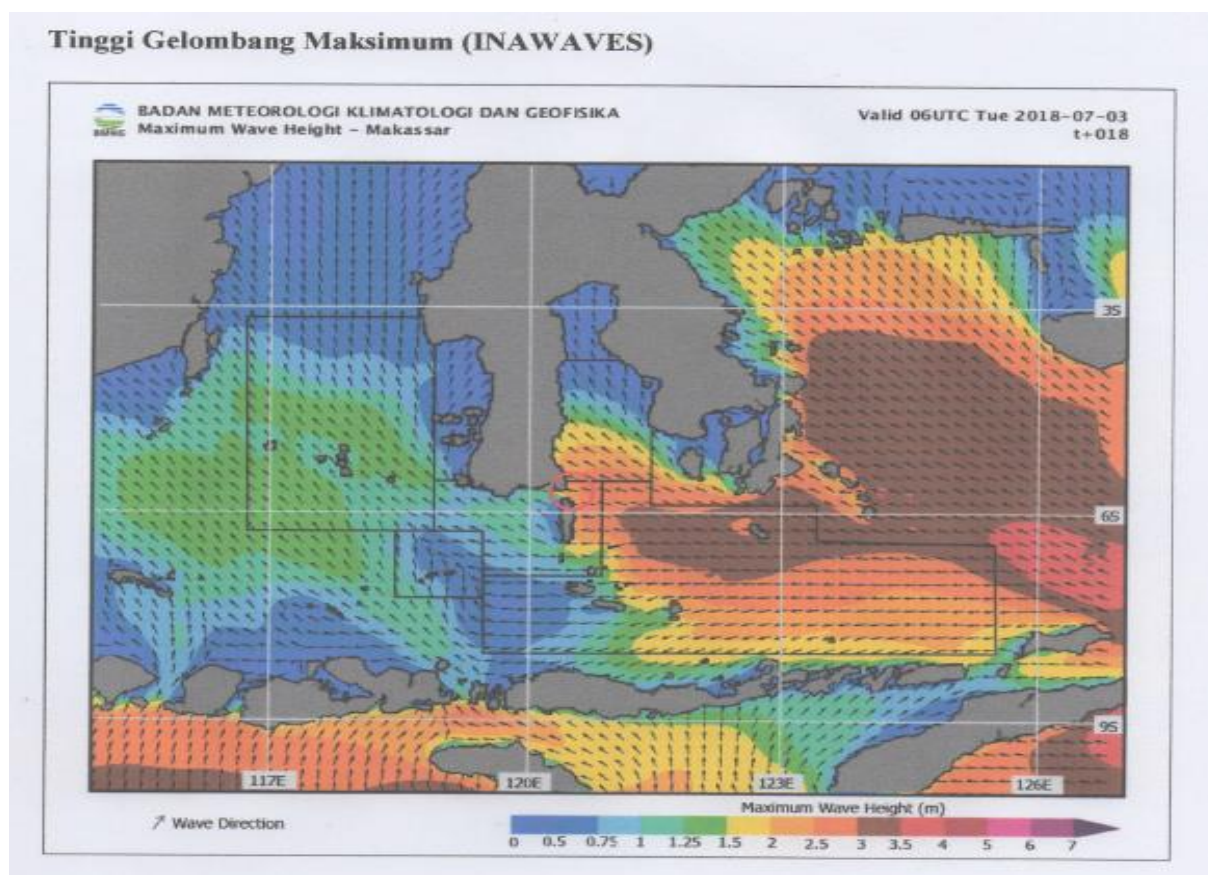
Gambar I-7: Tinggi gelombang maksimum di perairan antara pelabuhan Bira – Pamatata

Sesuai informasi dari Badan Meteorologi, Klimatologi dan Geofisika (BMKG) Stasiun Meteorologi Maritim Paotere Makassar, dilaporkan cuaca dan gelombang terkait tenggelamnya *Lestari Maju* pada tanggal 3 Juli 2018 dengan rute pelabuhan Bira, Bulukumba menuju pelabuhan Pamatata, Kepulauan Selayar dari citra satelit pada jam 12.00 – 14.00 WITA di lokasi kejadian.

Adapun ketinggian gelombang rata-rata antara 0,5 - 2,0 meter dengan ketinggian maksimum 3,0 meter dengan arah gelombang dari Timur. Untuk arah angin bertiup dengan kecepatan berkisar antara 8 - 20 knots sebagaimana terlampir.

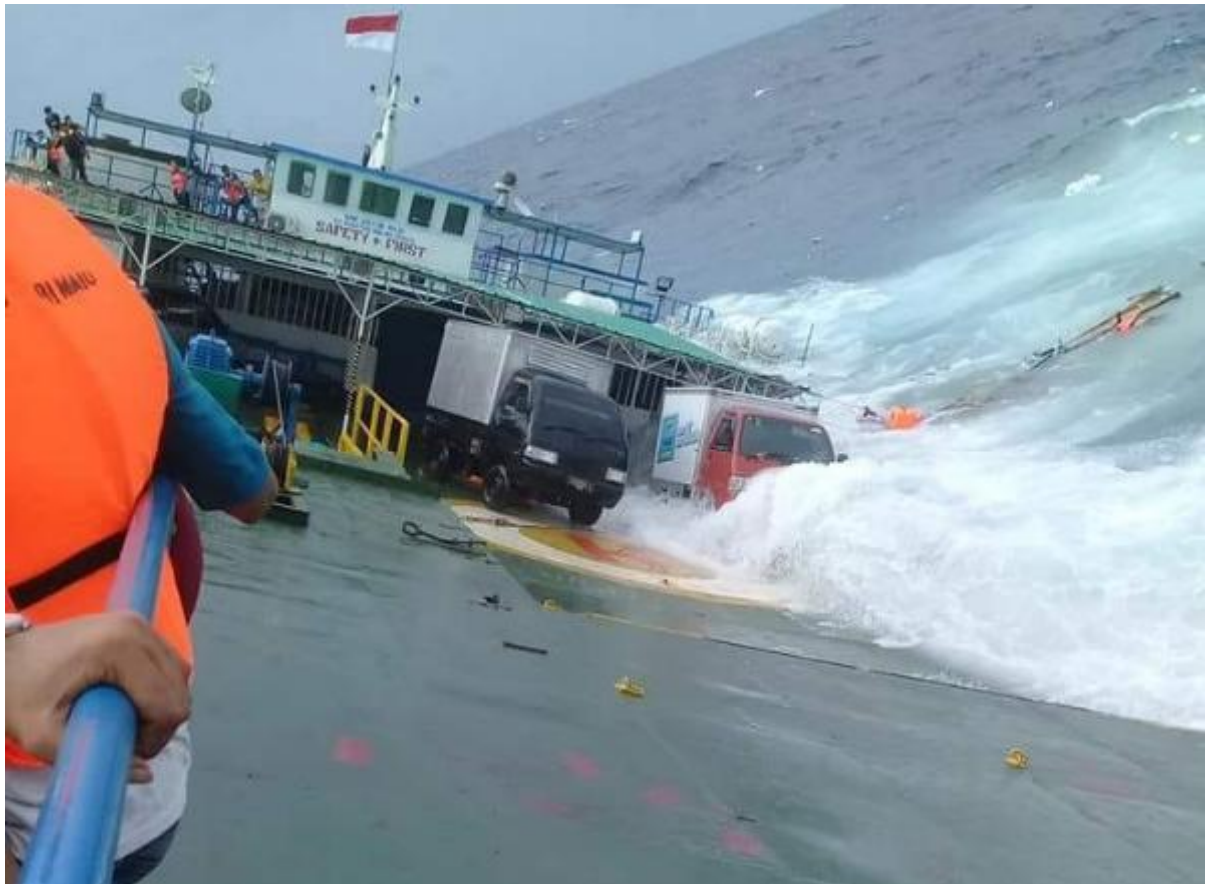
Gambar 1-8: Kondisi gelombang di perairan antara pelabuhan Bira – Pamatata

Lestari Maju tidak mendapat laporan prakiraan kondisi cuaca yang dikeluarkan BMKG, saat cuaca buruk akan terjadi di pelabuhan Bira, Bulukumba menuju Pelabuhan Pamatata, kepulauan Selayar dari KUPP Bulukumba.

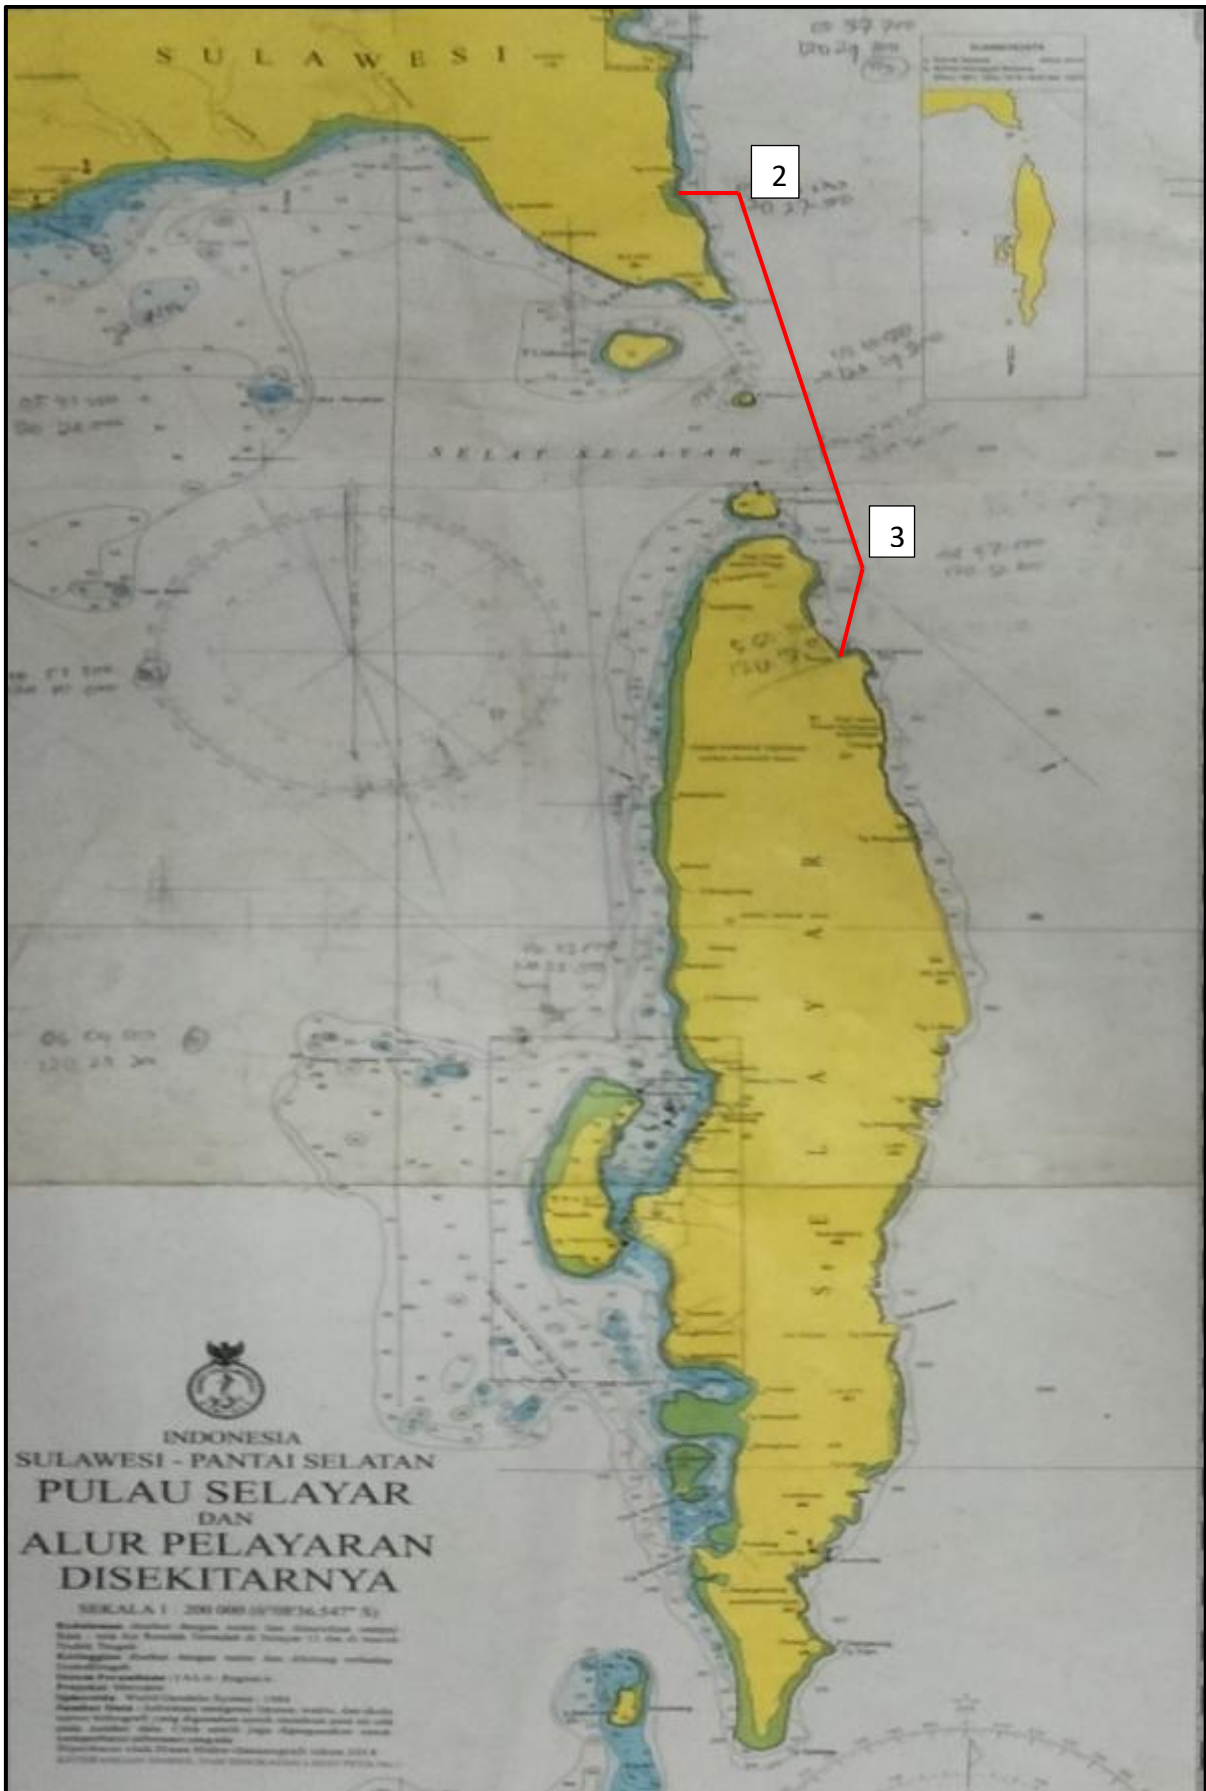
Gambar I-9: Rute pelayaran Lestari Maju

Panjang lintasan penyeberangan Pelabuhan Bira – Pelabuhan Pamatata sekitar 20 NM (*mil laut*) dan dapat ditempuh selama 2.5 – 3.0 jam perjalanan dengan kecepatan 8 knot.

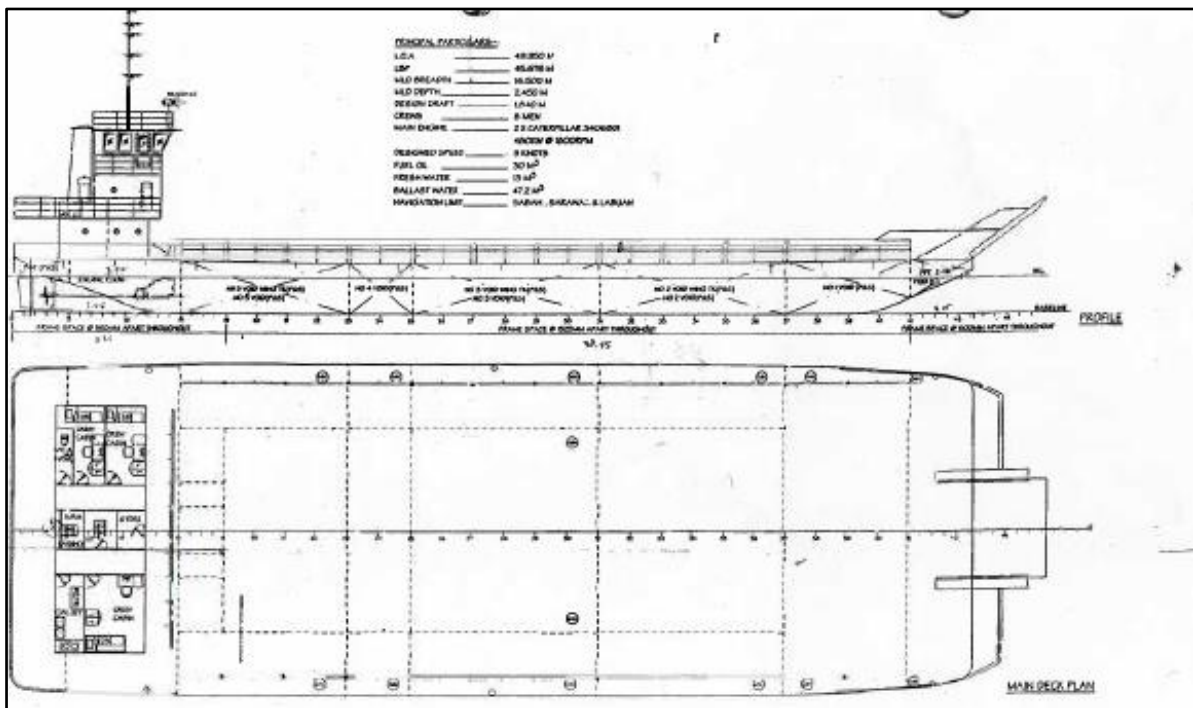
Gambar I-10: Rencana Umum *Lestari Maju* sebelum perombakan

Lestari Maju ex Woodman Lima dibangun pada tahun 1990 di galangan kapal Piasau Slipways Sdn. Bhd, Miri, Serawak, Malaysia sebagai kapal kargo. *Lestari Maju* didaftarkan dan berbendera Malaysia dari Oktober 1995 sampai Februari 2011.
