# LAPORAN FINAL

KNKT.18.07.26.03

Laporan Investigasi Kecelakaan Pelayaran

Tubrukan Antara *Bunga Melati 79 (IMO 9020584)* Dengan  
*Tk. Golden Way 3310* Yang Ditunda Kapal *Buana Express 10*  
Di Sekitar Perairan Selat Wowoni, Sulawesi Tenggara

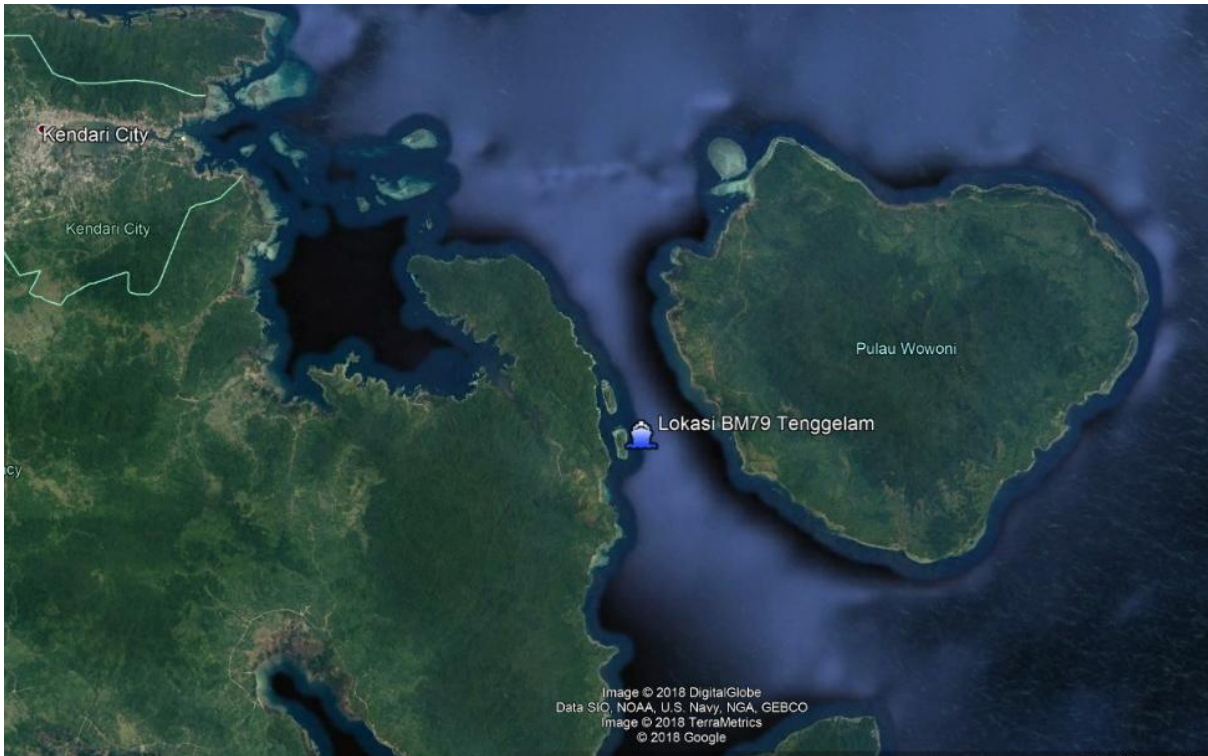
**Gambar I-1: Lokasi tenggelamnya Bunga Melati 79**

*Bunga Melati 79* tenggelam sepenuhnya pada koordinat 04°13'7" LS dan 122° 56'00" BT di sekitar perairan Selat Wowoni, Sulawesi Tenggara.
