**KOMITE NASIONAL KESELAMATAN TRANSPORTASI
REPUBLIK INDONESIA**

KNKT.18.08.28.03

**Laporan Investigasi Kecelakaan Pelayaran
Meledaknya Mesin Motor Tempel *Molise*
(GT.6 J.15)
Perairan Pulau Padar, Nusa Tenggara Timur
Republik Indonesia
7 Agustus 2018**

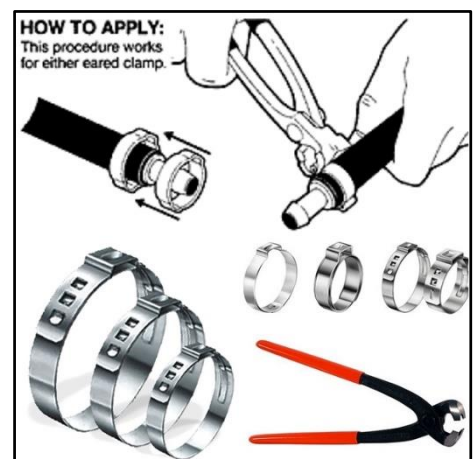
Gambar 9: Oetiker clamp

klem slang diharuskan mampu menahan beban statik seberat 43 lbs³ (sekitar 18 kg) selama satu menit. Dengan klem nonstandar tersebut, kekuatan klem akan jauh di bawah klem standar dan akan longgar atau lepas ketika diberikan tekanan di dalam pipa disertai getaran mesin. Ketika terjadi longgar, uap bahan bakar akan keluar melalui sela-sela slang dan bercampur dengan udara di sekitarnya.

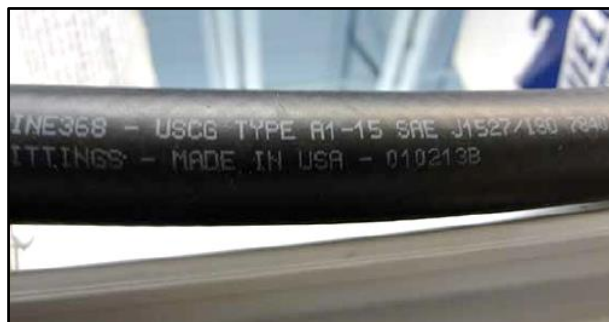
Gambar 12: Contoh marine fuel line tipe A1 standar USCG

Slang yang sesuai untuk penggunaan *marine fuel line* akan memiliki ciri khusus. Ciri yang paling mudah ditemukan adalah tulisan “USCG” (sesuai standar United States Coast Guard) dan jenis tipe selang tersebut, misalnya A1, A2, B1, atau B2.
