KOMITE NASIONAL KESELAMATAN TRANSPORTASI
REPUBLIK INDONESIA

FINAL
KNKT.18.12.37.03

Laporan Investigasi Kecelakaan Pelayaran
Tertubruknya kapal motor *Makmur*
di Perairan Pulau Nipah, Selat Singapura

10 Desember 2018

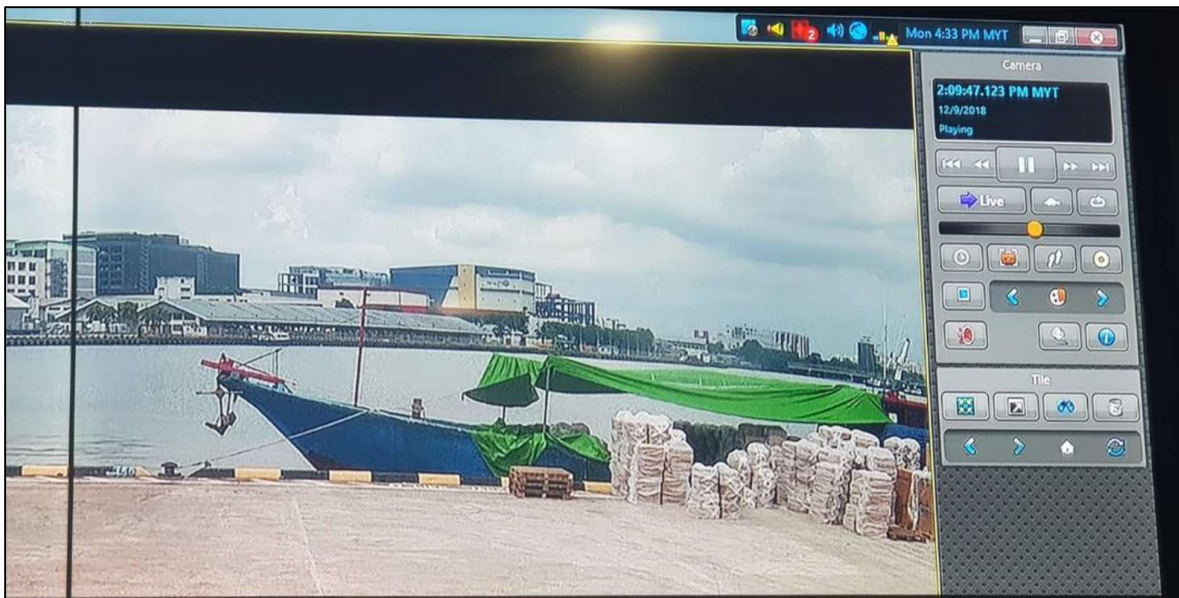
Gambar 1: Kapal motor Makmur sandar di Jurong Port sedang memuat barang. Rekaman CCTV pelabuhan.

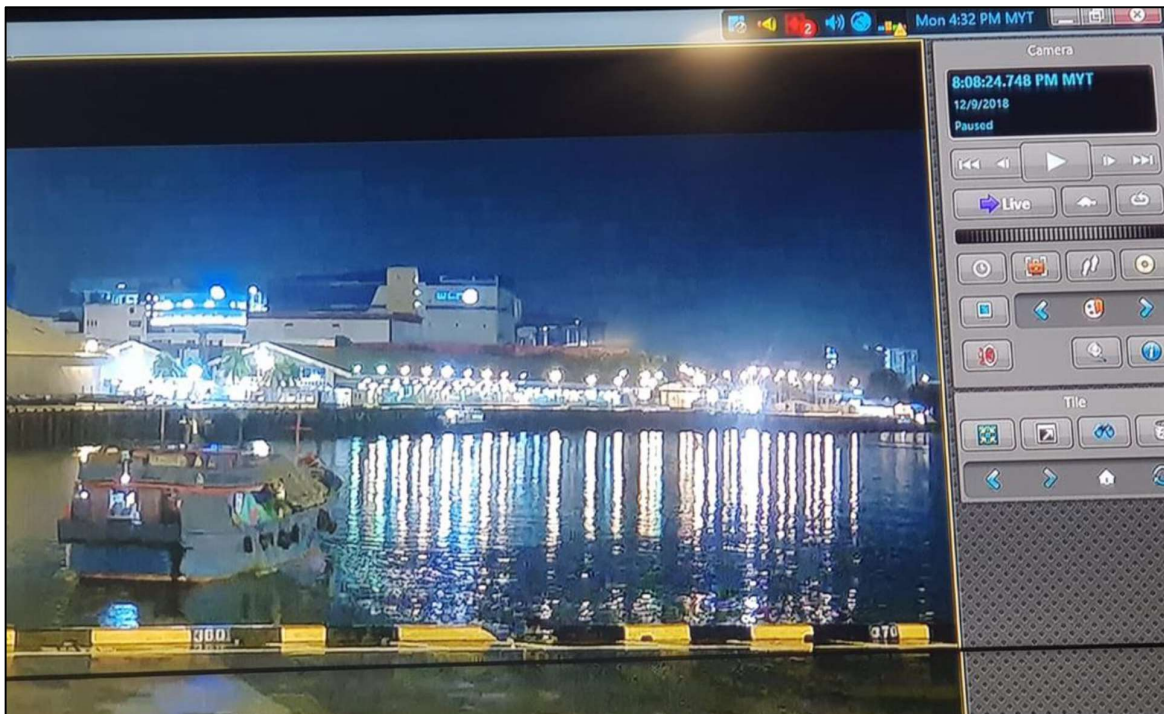
Gambar 2: Kapal motor *Makmur* berangkat dari Jurong Port. Rekaman CCTV pelabuhan.

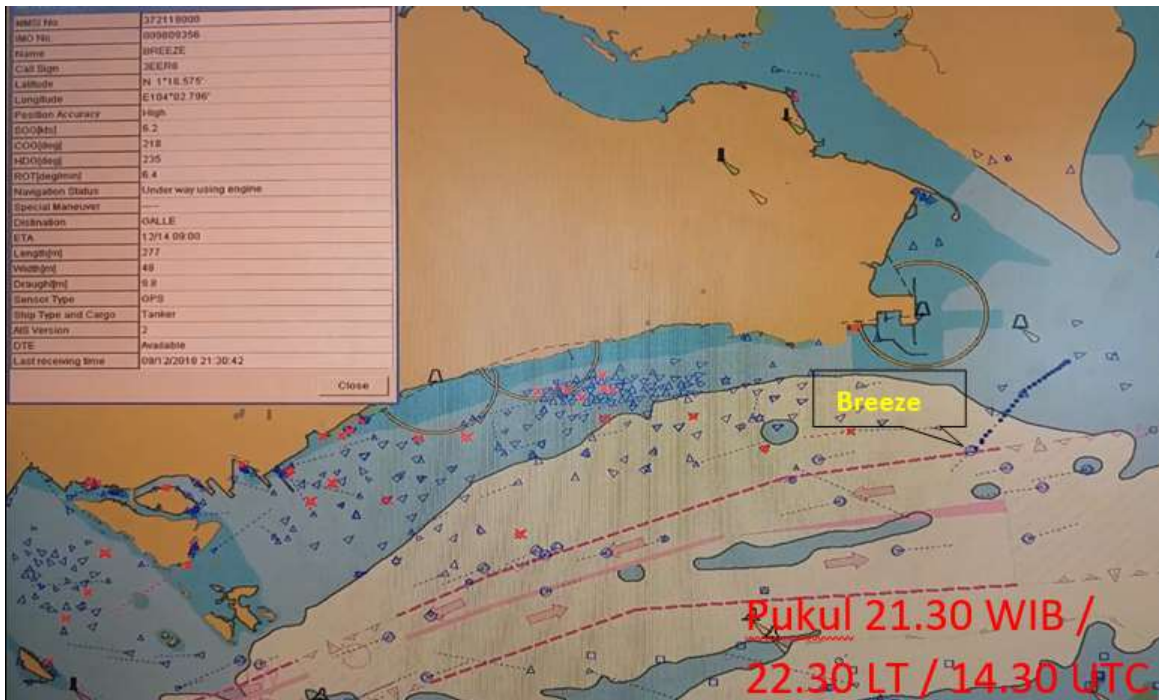
Dalam rekaman ulang sinyal AIS yang diputar di VTS Batam terlihat bahwa sekitar pukul 21.00 WIB/22.00 LT, *Breeze* berangkat dari *Eastern Bunkering A*. Selanjutnya, sekitar pukul 21.30 WIB/22.30 LT, kemudian *Breeze* berlayar masuk bergabung ke dalam *westbound lane* TSS Selat Singapura karena destinasi kapal berikutnya adalah pelabuhan Galle, Sri Lanka.

Gambar 6: Pergerakan awal Breeze (sumber VTS Batam)

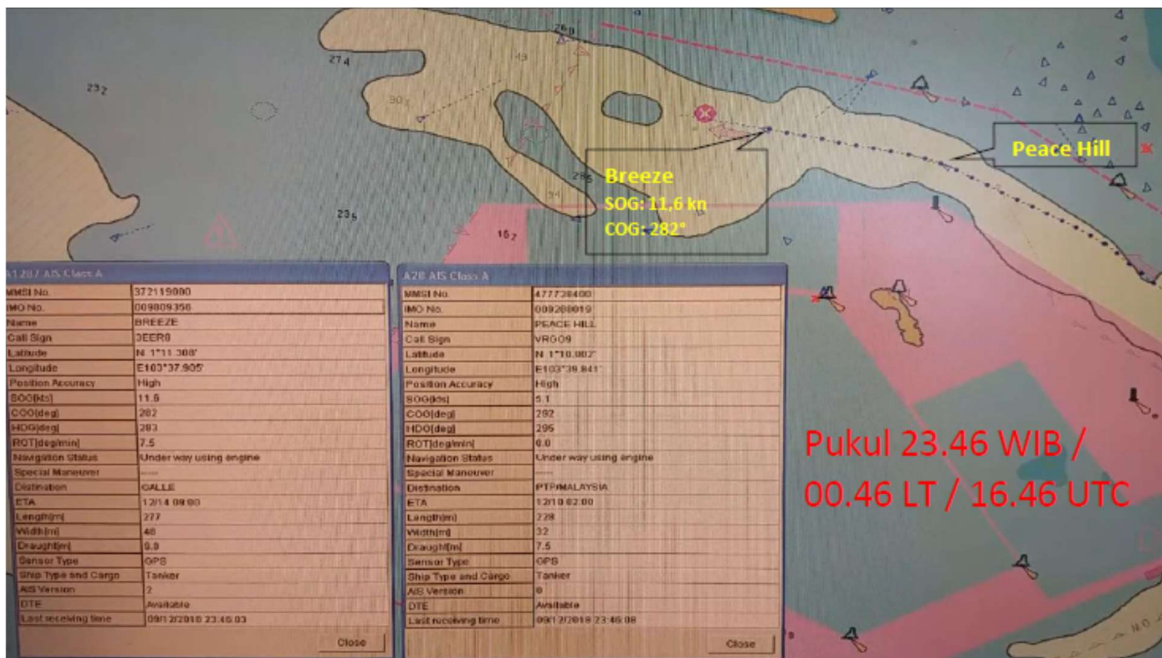
Gambar 7: Pergerakan Breeze dan Peace Hill (sumber VTS Batam)

Sekitar pukul 23.46 WIB/00.46 LT, *Breeze* terlihat tengah berada di *westbound lane* TSS Selat Singapura dengan haluan 283° dan kecepatan 11,6 knot. *Peace Hill* berada dibelakangnya dengan haluan 296° dan kecepatan 5,1 knot.
