KOMITE NASIONAL KESELAMATAN TRANSPORTASI
REPUBLIK INDONESIA

LAPORAN AKHIR KNKT.18.12.38.03

Laporan Investigasi Kecelakaan Pelayaran
**PATAHNYA ENGSEL PINTU RAMPA BURITAN KAPAL RO-RO
PENUMPANG NUSA PUTERA (IMO 8314562)
DI DERMAGA 3 PELABUHAN BAKAUHENI, LAMPUNG
REPUBLIK INDONESIA**
27 DESEMBER 2018

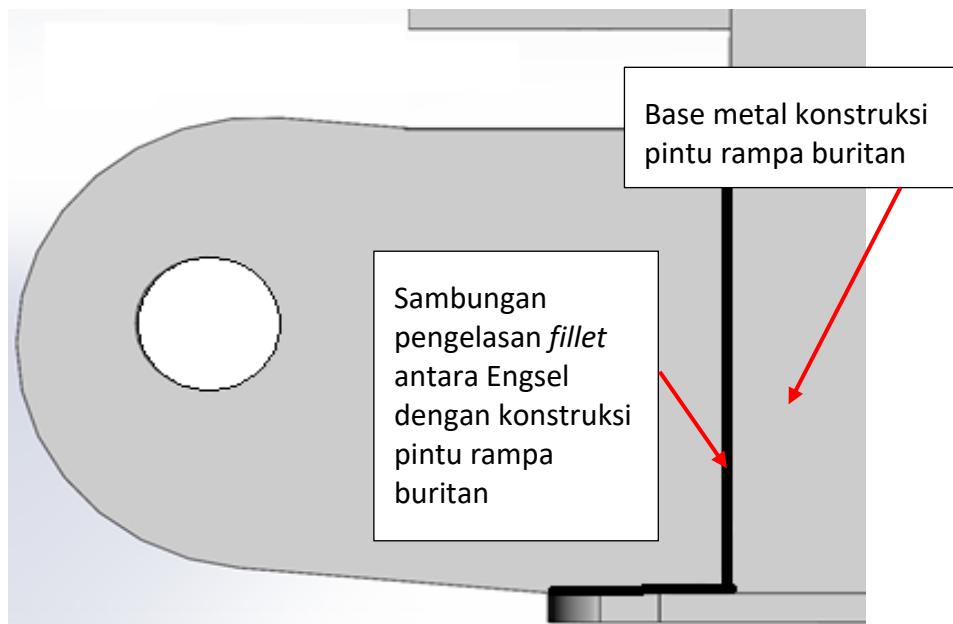
Gambar I-5: Pemasangan engsel pada pelat konstruksi pintu rampa buritan

Pada saat investigasi patahnya engsel, KNKT menemukan perbedaan ukuran pengelasan las sudut (*fillet*) Engsel No.2 dan No.3. Pada Engsel No.2 ukuran antara ujung las sudut masing-masing sebesar 2-inch atau 50 mm sedangkan pada Engsel No.3 ditemukan ukuran ujung las sudut masing-masing sebesar 1-inch atau 25 mm, seperti pada gambar di bawah ini.

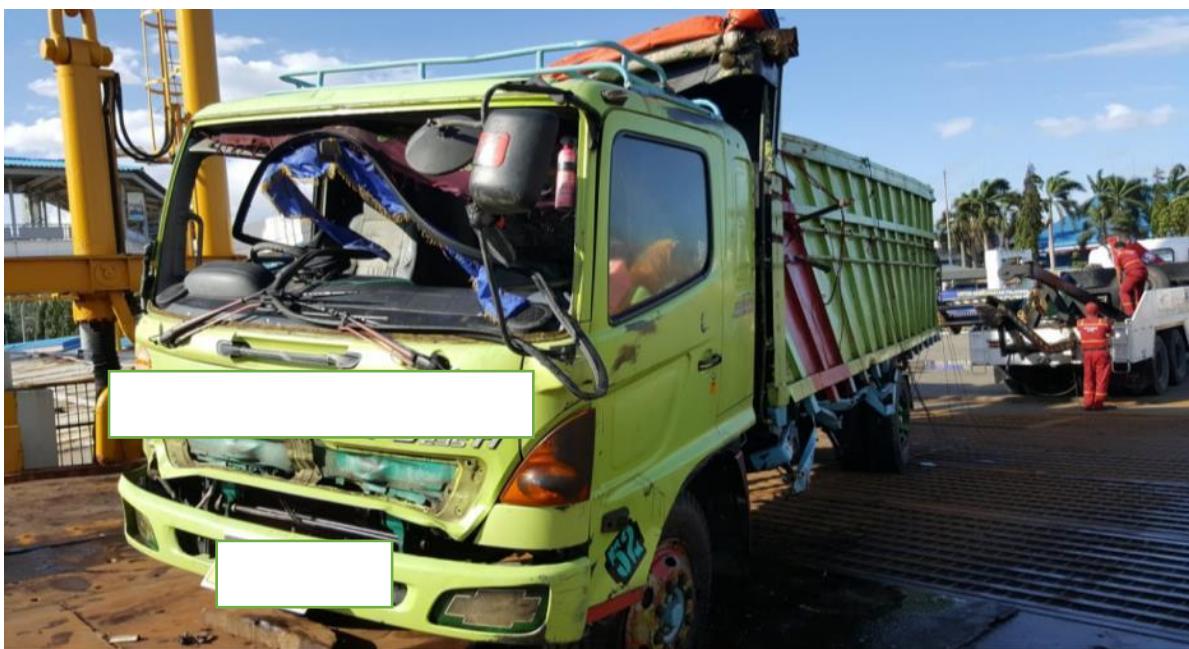
Gambar I-7: Kendaraan truk besar yang jatuh ke laut setelah diangkat ke darat

Sesuai dengan sertifikat keselamatan kapal penumpang, *Nusa Putera* diizinkan untuk dapat mengangkut penumpang sebanyak 371 orang. Pada saat kejadian, penumpang belum naik ke atas kapal. Pemuatan kendaraan dimulai dengan masuknya kendaraan pertama berupa truk besar ke dalam kapal. Truk tersebut membawa muatan berupa rongsokan (besi tua) seberat 20 ton. Truk ini sudah beberapa kali membawa muatan yang sama dari Pulau Sumatera ke Pulau Jawa.

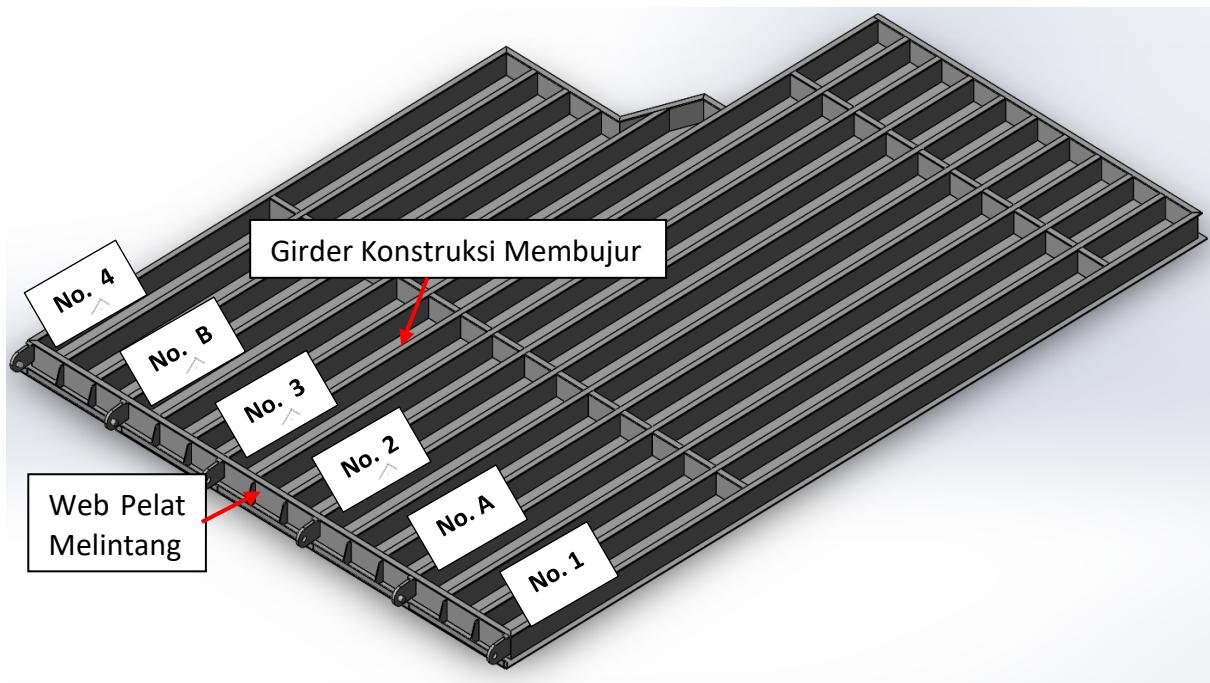
Gambar I-10: Urutan Engsel pada konstruksi pintu rampa buritan tampak dari bawah

Profil kerusakan pintu rampa berupa engsel oleh Tim Investigator KNKT diambil untuk dianalisa lebih lanjut. Engsel yang ada selanjutnya dibawa ke laboratorium untuk dianalisis kerusakan dan penyebab patahnya engsel tersebut.
