# **LAPORAN AKHIR**

**KNKT.19.08.20.03**

**TENGGELAMNYA *NUR ALLYA***

**21 AGUSTUS 2019**

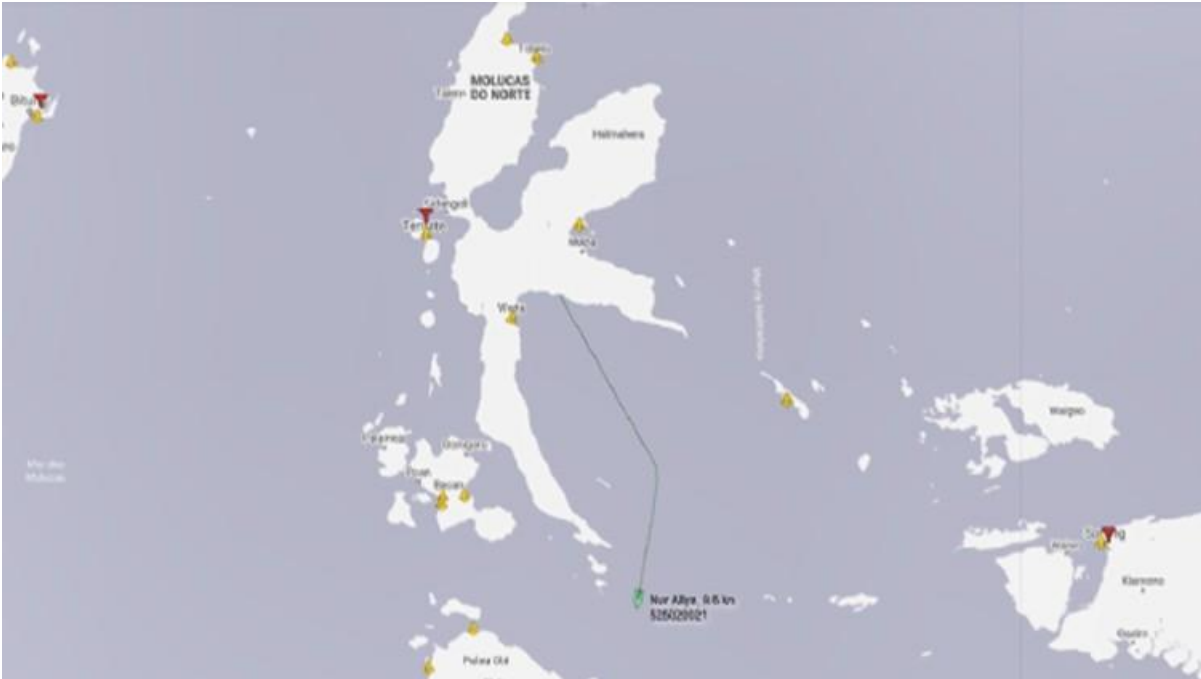
01°10'1.33" LS dan 128°35'1.25" BT yang merupakan data AIS *Nur Allya* terakhir kali terdeteksi. Setelah itu perusahaan kehilangan kontak dengan *Nur Allya*.

**Gambar I-1: Lokasi terakhir kali AIS Nur Allya terdeteksi**

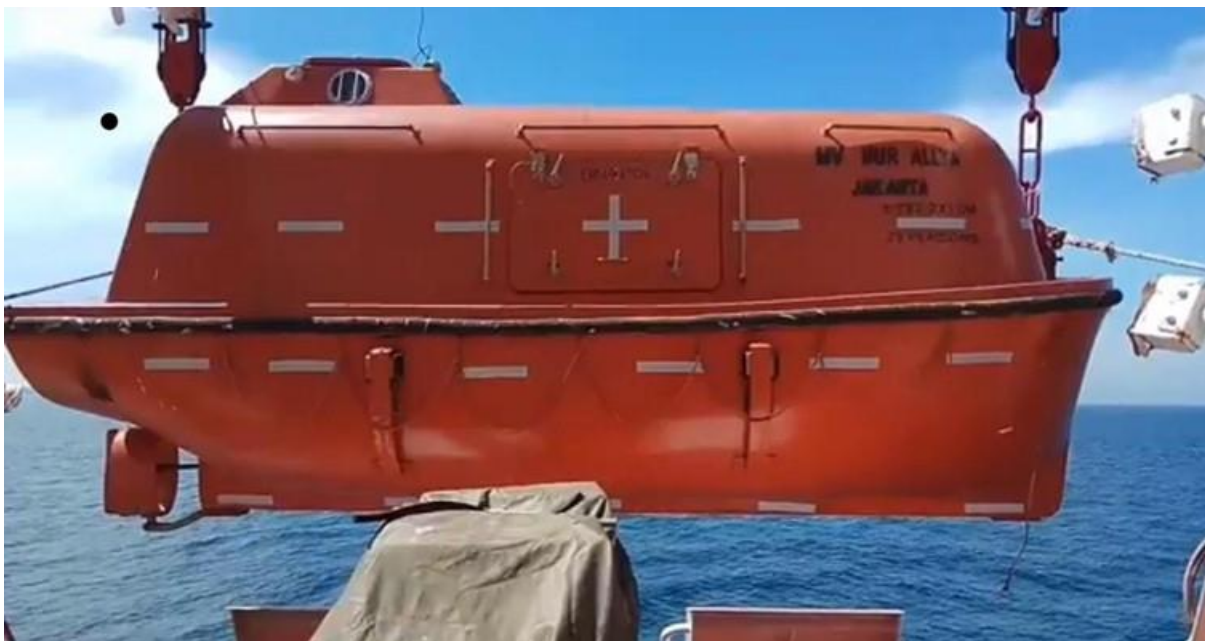
*Gambar I-8: Salah satu sekoci Nur Allya saat pemeriksaan di Gresik*

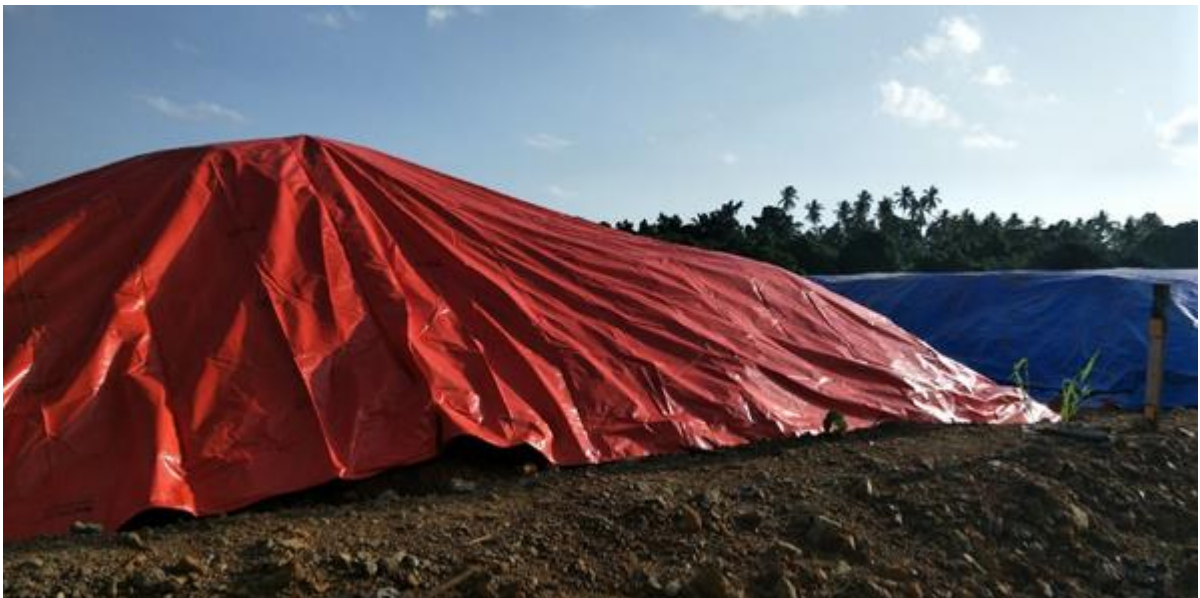
Gambar I-11: Stockpile nickel ore PT BPN

Saat KNKT melakukan kunjungan lapangan di PT BPN, diperoleh data bahwa selama proses pemuatan *nickel ore*, tercatat hujan sering turun saat proses pemuatan. Untuk menghindari kontaminasi air hujan terhadap *nickel ore*, operasi pemuatan dihentikan sementara hingga

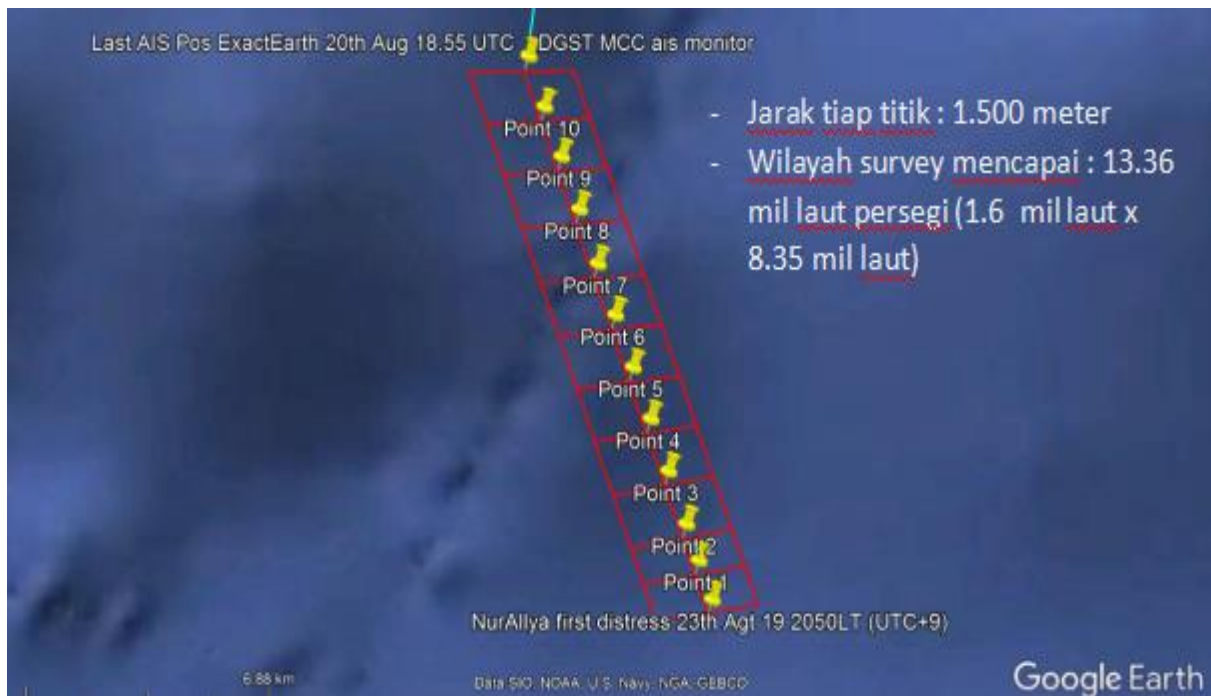
Dalam survey pertama kali, tim KNKT tidak dapat menurunkan alat *pinger locator* dikarenakan cuaca buruk selama waktu survey, namun telah menyusun map area pencarian berdasarkan data AIS hilang pertama kali dan juga data EPIRB pertama kali ditangkap berdasarkan kemampuan dari *pinger locator*.

Gambar I-29: Rencana area survey pencarian *Nur Allya* dengan peralatan *pinger locator*

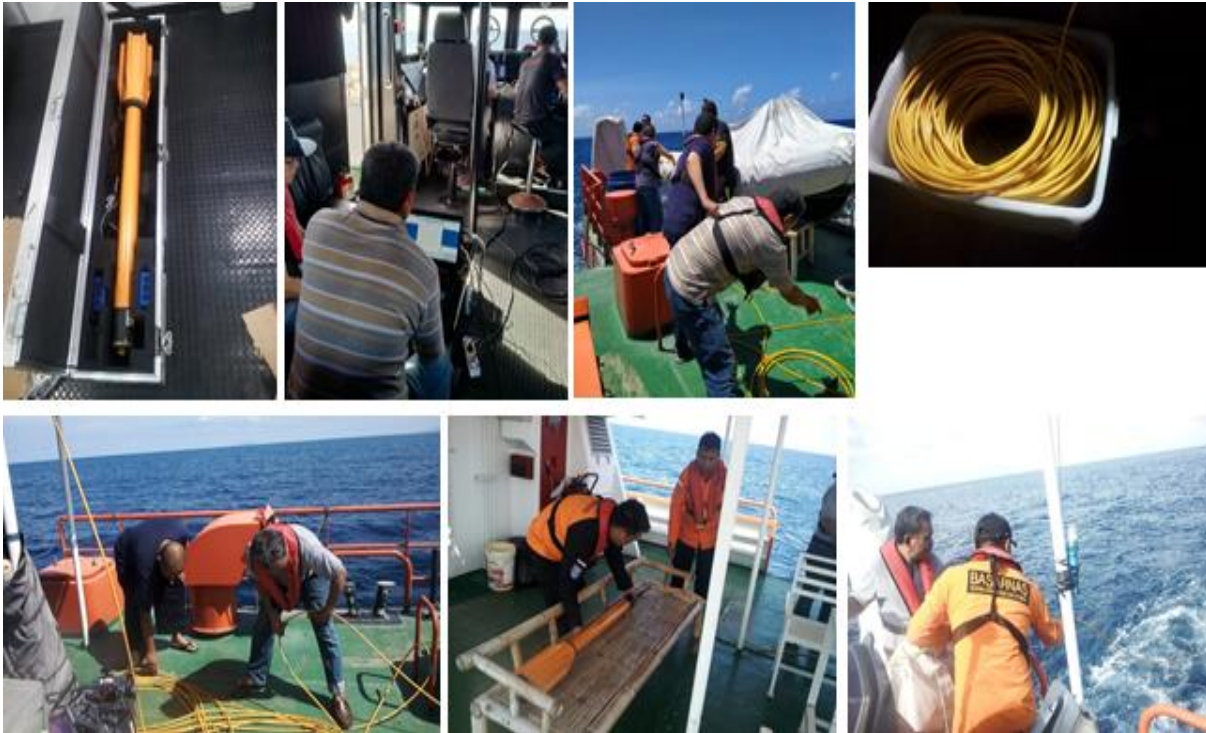
Gambar I-31: Penggunaan Magnetometer

Dengan menggunakan *KN. SAR Pandudewanata*, tim melakukan survey mempergunakan peralatan *magnetometer* dan *pinger locater*. Dari hasil pencarian dengan menggunakan kedua peralatan tersebut ditemukan daerah yang terdapat nilai anomali fluks magnetik yang signifikan sekitar 915,76 Tesla.

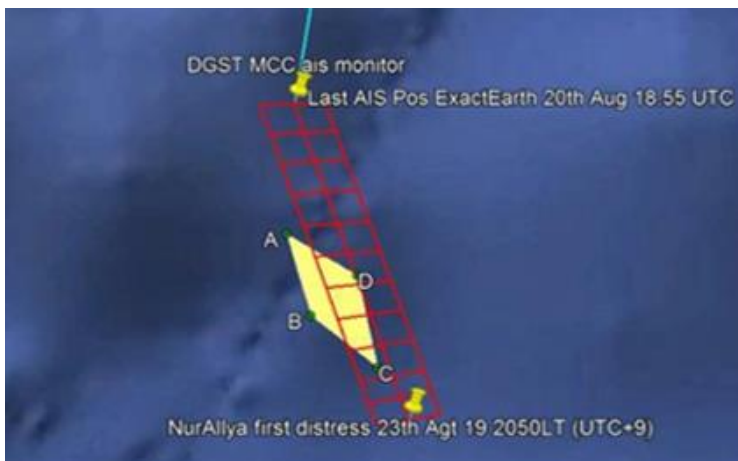
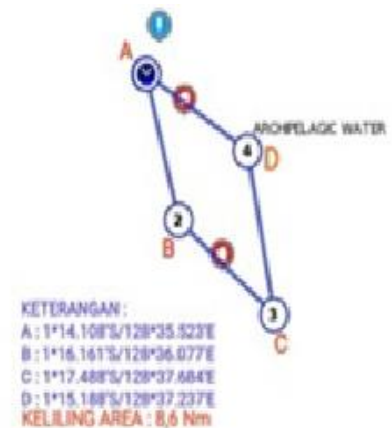
Gambar I-34: Hasil pencarian *Nur Allya* dengan magnetometer

1. Pencarian difokuskan ke titik hilangnya sinyal AIS dan sinyak EPIRB pertama.
2. Selanjutnya dipersempit berdasarkan hasil survei bawah air dan temukan fluks magnetic yang signifikan sebesar 915,76 tesla di posisi ABCD (seperti tergambar I-34).
3. Sinyal ULB dterdeteksi lemah. Peralatan *pinger locator* yang digunakan menangkap sinyal *ULB* hanya saja terdeteksi lemah (*skala 3/10*) di posisi antara hilangnya sinyal AIS dan *distress alert signal*.
4. Kedalaman perairan sekitar 843 meter

Dari temuan dan bukti-bukti yang ada, maka dapat diyakini *Nur Allya* berada di bawah permukaan laut di posisi ABCD seperti tergambar.

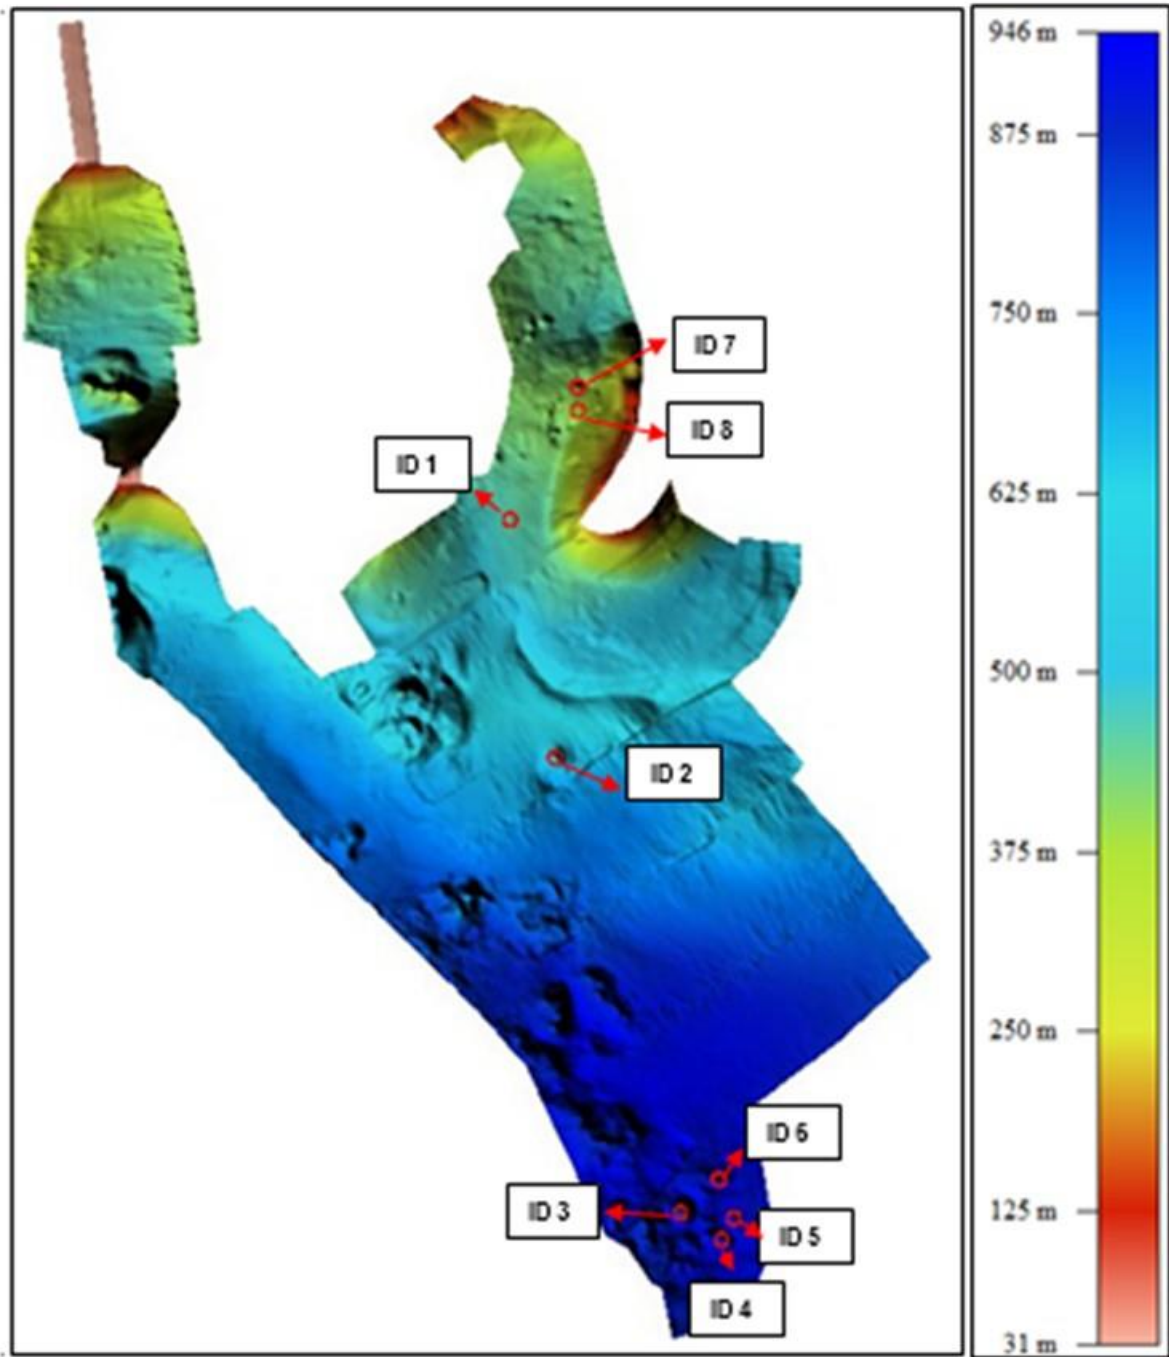
Gambar I-35: Anomali hasil Multi Beam Echo Sounder (MBES)

1. Kedalaman air di wilayah yang disurvei berkisar 375 m sampai 946 m.
2. Topografi dasar laut dalam koridor survei umumnya miring kearah Tenggara dengan beberapa undulasi disekitar area survei.
3. 8 objek/fitur dasar laut ditemukan disekitar lokasi pencarian pada kedalaman 394 m sampai 868 m diidentifikasi sebagai anomaly topografi dasar laut.
4. Diperlukan data survey lain seperti *Remotely Operated Vehicle (ROV)* untuk memperkuat data dan analisa pada temuan-temuan objek.

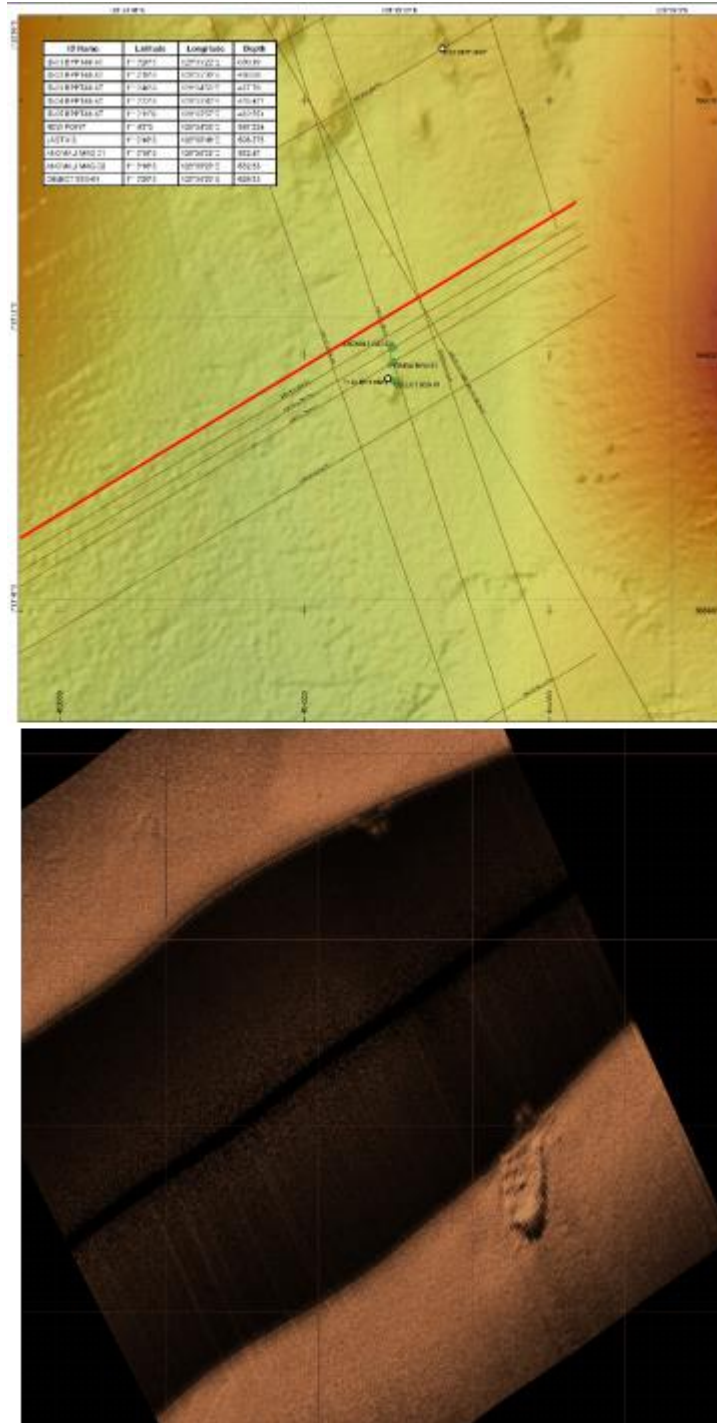
**Gambar I-51: Citra SSS Objek ID01 BPPT-KNKT yang terlewati pada Lintasan KNKT-B1-SSS-A-003 dengan arah lintasan barat daya-timur laut**

Data SSS menunjukkan bahwa ID02, ID03, ID 04, dan ID 05 tidak memperlihatkan dimensi kapal. Hanya ID01 memperlihatkan dimensi kapal tetapi tidak utuh. Dengan demikian pencarian lebih difokuskan pada ID01 yaitu dengan menambahkan metode survei *magnetometer*.

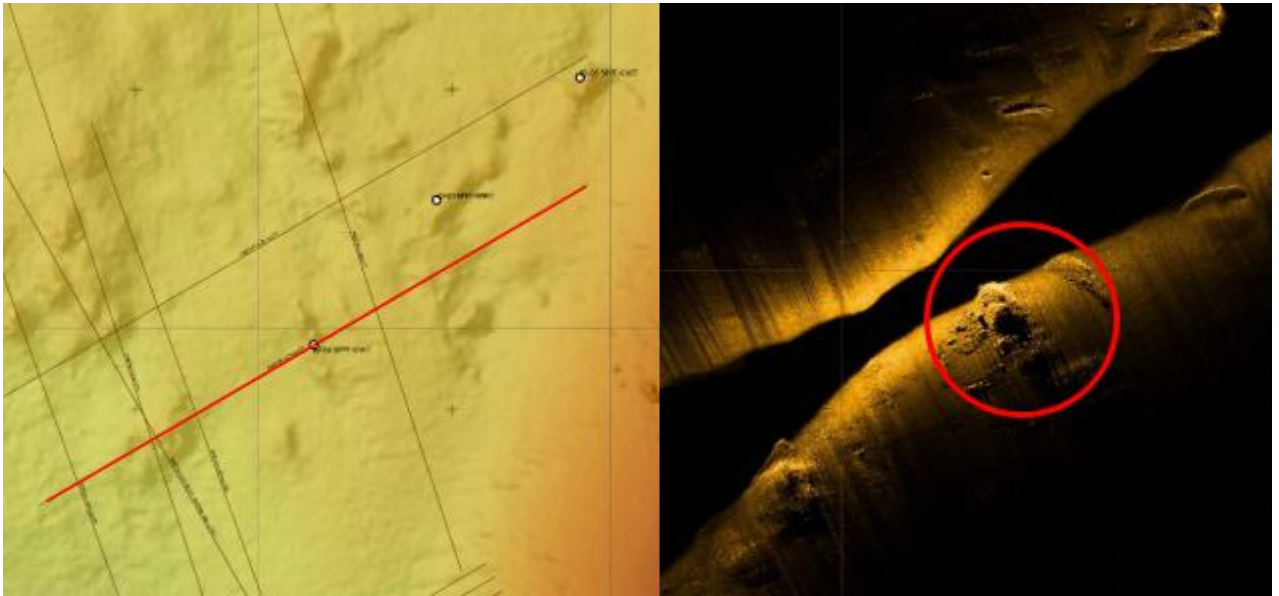
**Gambar I-52: Citra SSS yang dilingkari merah adalah objek ID02 BPPT-KNKT di yang terlewati pada lintasan KNKT-B1-SSS-A-005 dengan arah lintasan barat daya – timur laut**

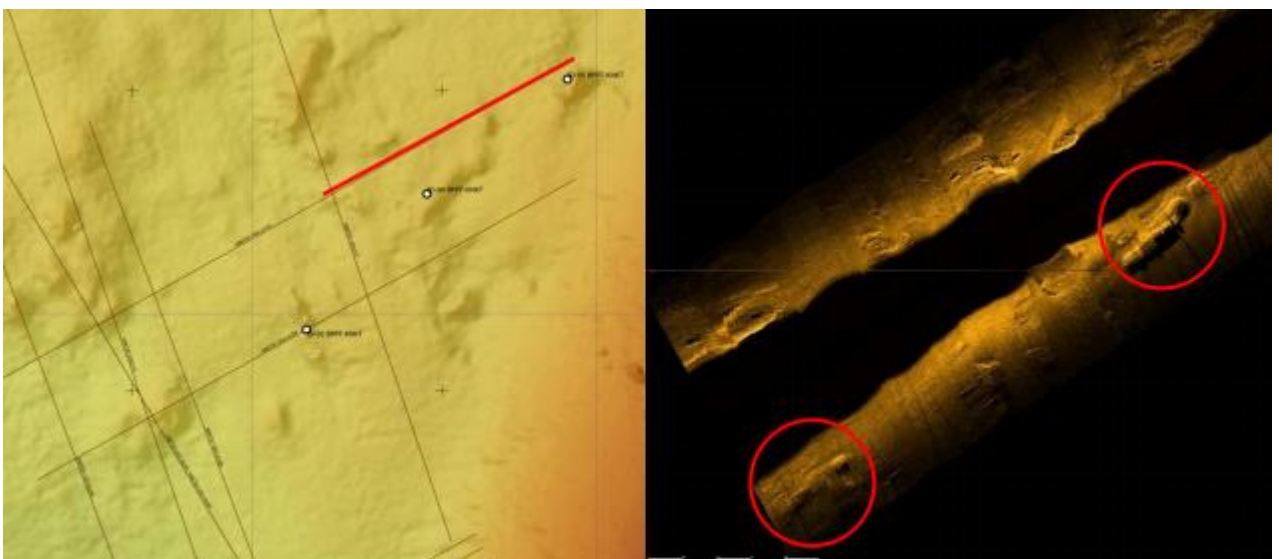
**Gambar I-53: Citra Side Scan Sonar yang dilingkari merah adalah objek ID04 dan ID 05 BPPT-KNKT di yang terlewati pada lintasan KNKT-B1-SSS-A-010 dengan arah lintasan barat daya – timur laut**

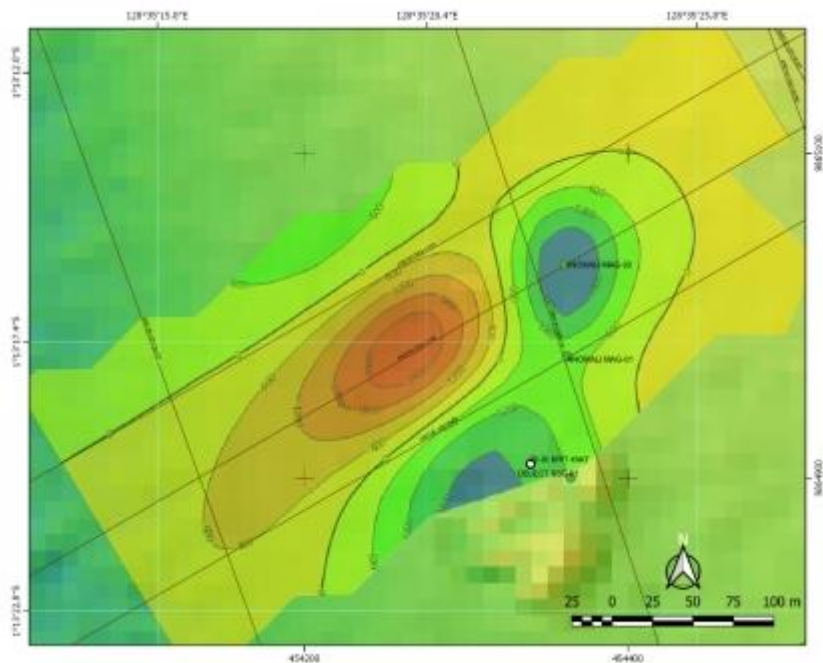
**Gambar I-65:** Peta pertampalan antara nilai Intensitas medan magnet yang terkoreksi dan data multibeam di ID01 BPPT-KNKT

Berdasarkan hasil data *magnetometer* di sekitar ID01 BPPT-KNKT nilai anomali intensitas medan magnet yang didapat adalah berkisar antara 2400 hingga 1800 nT<sup>13</sup>. Dapat disimpulkan bahwa adalah objek ID01 BPPT-KNKT merupakan bangkai kapal karam *Nur Allya*. Lokasi ID tersebut adalah berada pada koordinat lintang 1°13'19.85" LS dan bujur 128°35'22.47" BT pada kedalaman 530 m.

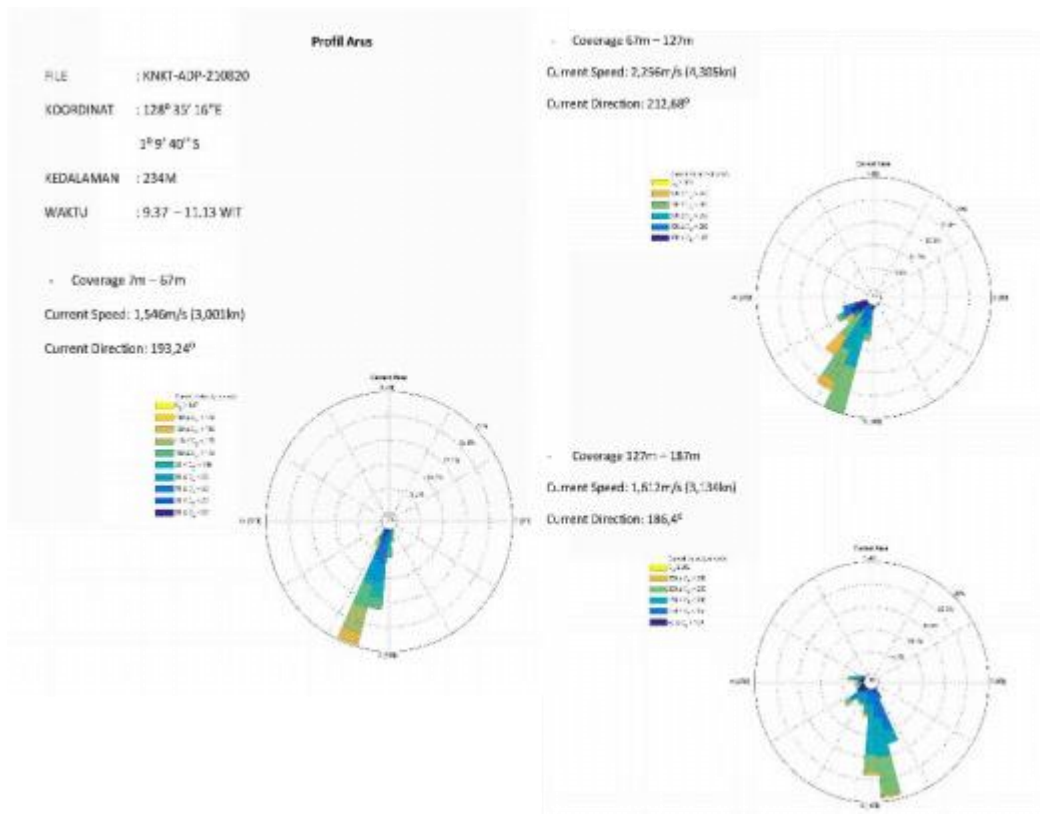
**Gambar 1-70: Hasil pengukuran ADP pada tanggal 21 Agustus 2020 sebelum penurunan ROV**

Percobaan pertama penurunan ROV dimulai pada tanggal 21 Agustus 2020. Sebelum melakukan penurunan ROV dilakukan *acoustic doppler profiling* (ADP). Dari hasil ADP, kondisi laut tidak aman sehingga ROV tidak diturunkan.

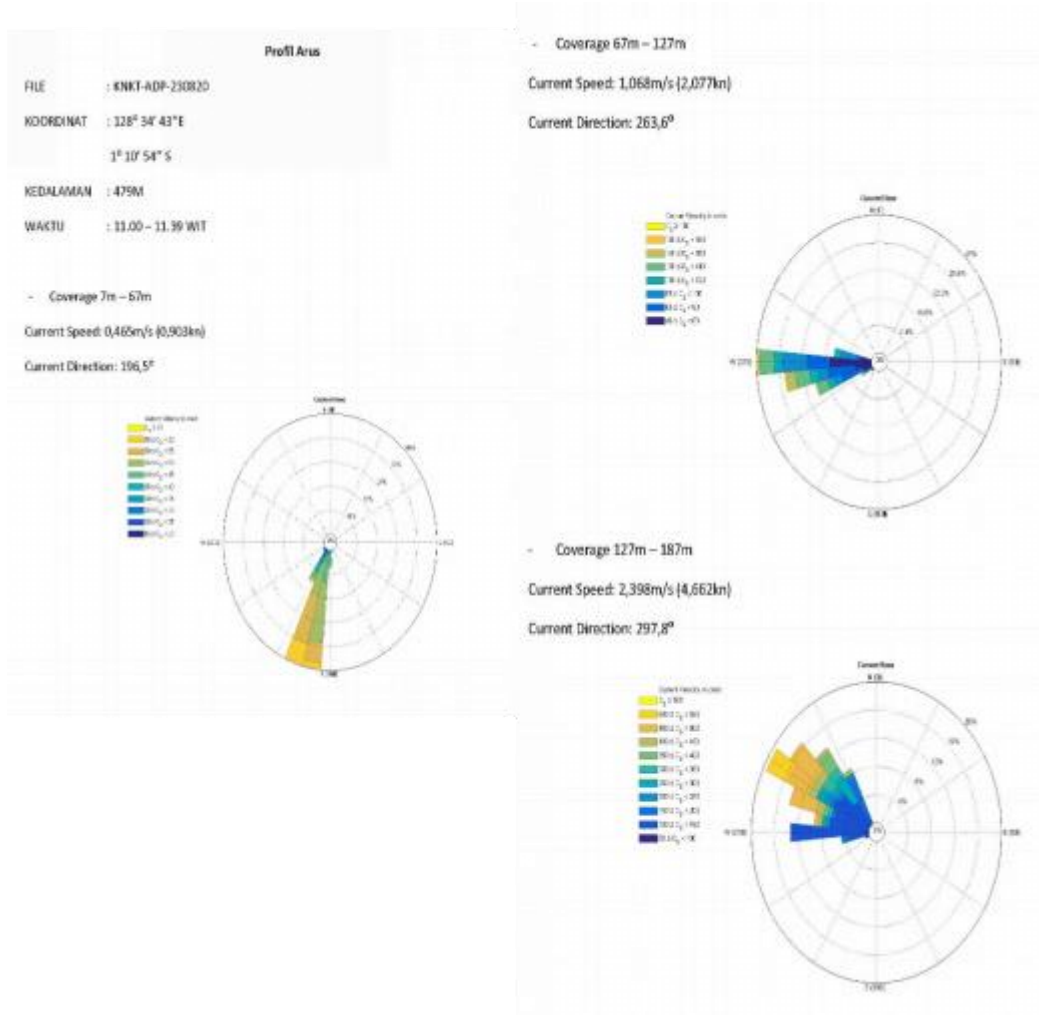
**Gambar I-71: Hasil pengukuran ADP pada tanggal 23 Agustus 2020 sebelum penurunan ROV**

Pada tanggal 23 Agustus 2020 percobaan kedua penurunan ROV dilakukan. Pre survei dilakukan yaitu dengan penurunan ADP, pemantauan visualisasi arus permukaan, gelombang permukaan dan alun permukaan, dan pemantauan angin. Data pre survei adalah sebagai berikut:

- Kondisi angin  
 Berdasarkan data angin yang diperoleh dari AWS, didapatkan nilai kecepatan angin sebesar 10 knots dengan arah datang angin dari barat daya
- Tinggi alun  
 Berdasarkan visualisasi lapangan diketahui bahwa gelombang pada permukaan adalah *swell* atau alun dengan tinggi alun 1,0 – 1,5 meter
- Kondisi arus berdasarkan data pengamatan arus pada pukul 11.00 – 11.39 WIT menggunakan ADP Sontek, didapatkan nilai arus sebagai berikut:
  - Coverage 7 – 67m : Kecepatan arus 0,90 knots dan arah arus 196,5°
  - Coverage 67 – 127m : Kecepatan arus 2,08 knots dan arah arus 126,36°
  - Coverage 127 – 187m : Kecepatan arus 4,60 knots dan arah arus 297,8°

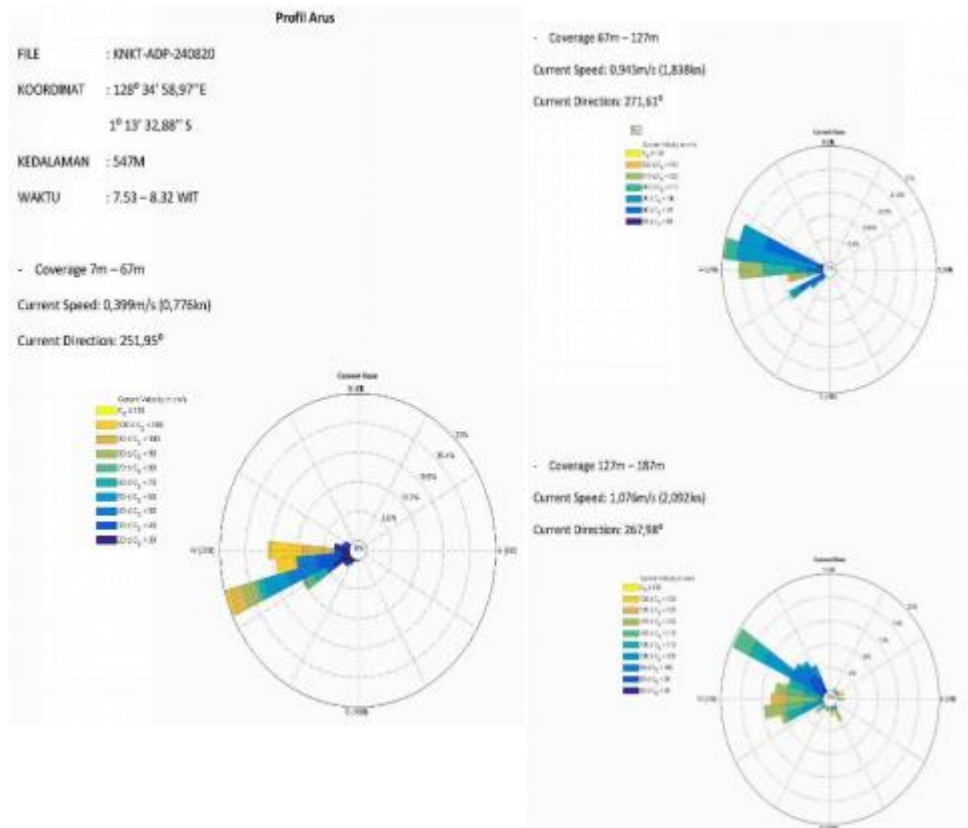
**Gambar I-72: Hasil pengukuran ADP pada tanggal 24 Agustus 2020 sebelum penurunan ROV**

Pada tanggal 24 Agustus 2020 percobaan ketiga penurunan ROV dilakukan. Pre survei dilakukan yaitu dengan penurunan ADP, pemantauan visualisasi arus permukaan, gelombang permukaan dan alun permukaan, dan pemantauan angin. Data pre survei adalah sebagai berikut:

- Kondisi angin  
Berdasarkan data angin yang diperoleh dari AWS, didapatkan nilai kecepatan angin sebesar 20 knots dengan arah datang angin menuju barat daya
- Tinggi alun  
Berdasarkan visualisasi lapangan dapat dilihat bahwa gelombang pada permukaan adalah swell atau alun dengan tinggi alun 1,5 – 1,8 meter
- Kondisi arus  
Berdasarkan data pengamatan arus pada pukul 7.53 – 8.32 WIT menggunakan ADP Sontek, didapatkan nilai arus sebagai berikut:
  - Coverage 7 – 67m : Kecepatan arus 0,78 knots dan arah arus 252°
  - Coverage 67 – 127m : Kecepatan arus 1,84 knots dan arah arus 271,6°
  - Coverage 127 – 187m : Kecepatan arus 2,09 knots dan arah arus 268°

Berdasarkan data-data tersebut, maka ROV tidak dapat dioperasikan dengan alasan keselamatan alat dan personil.

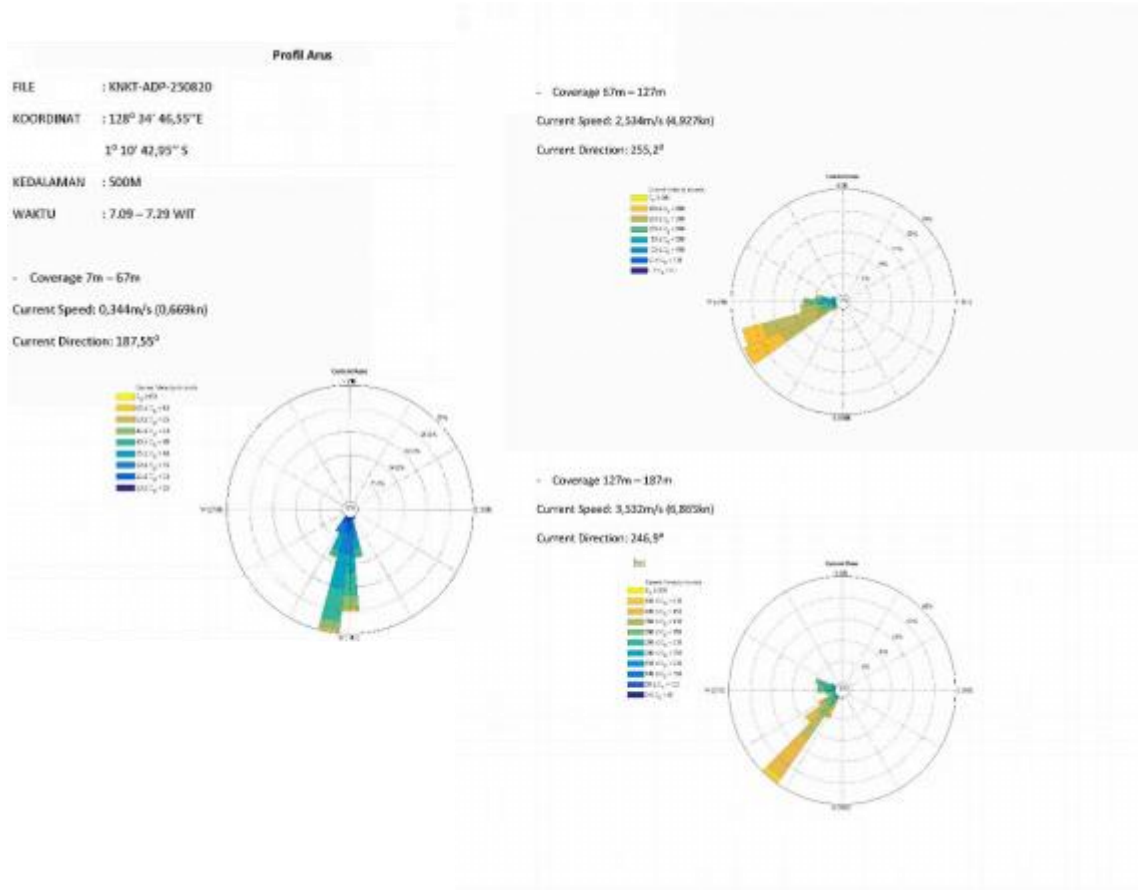
**Gambar I-73: Hasil pengukuran ADP pada tanggal 25 Agustus 2020 sebelum penurunan ROV**

Pada tanggal 25 Agustus 2020 percobaan keempat penurunan ROV dilakukan. Pre survei dilakukan yaitu dengan penurunan ADP, pemantauan visualisasi arus permukaan, gelombang permukaan dan alun permukaan, dan pemantauan angin. Berikut ini data pengukuran ADP:

Berdasarkan data pengamatan arus pada pukul 7.09 – 7.29 WIT menggunakan ADP sontek, didapatkan nilai arus sebagai berikut:

- Coverage 7 – 67m : Kecepatan arus 0,669 knots dan arah arus 187 °
- Coverage 67 – 127m : Kecepatan arus 4,927 knots dan arah arus 255°
- Coverage 127 – 187m : Kecepatan arus 6,865 knots dan arah arus 246°

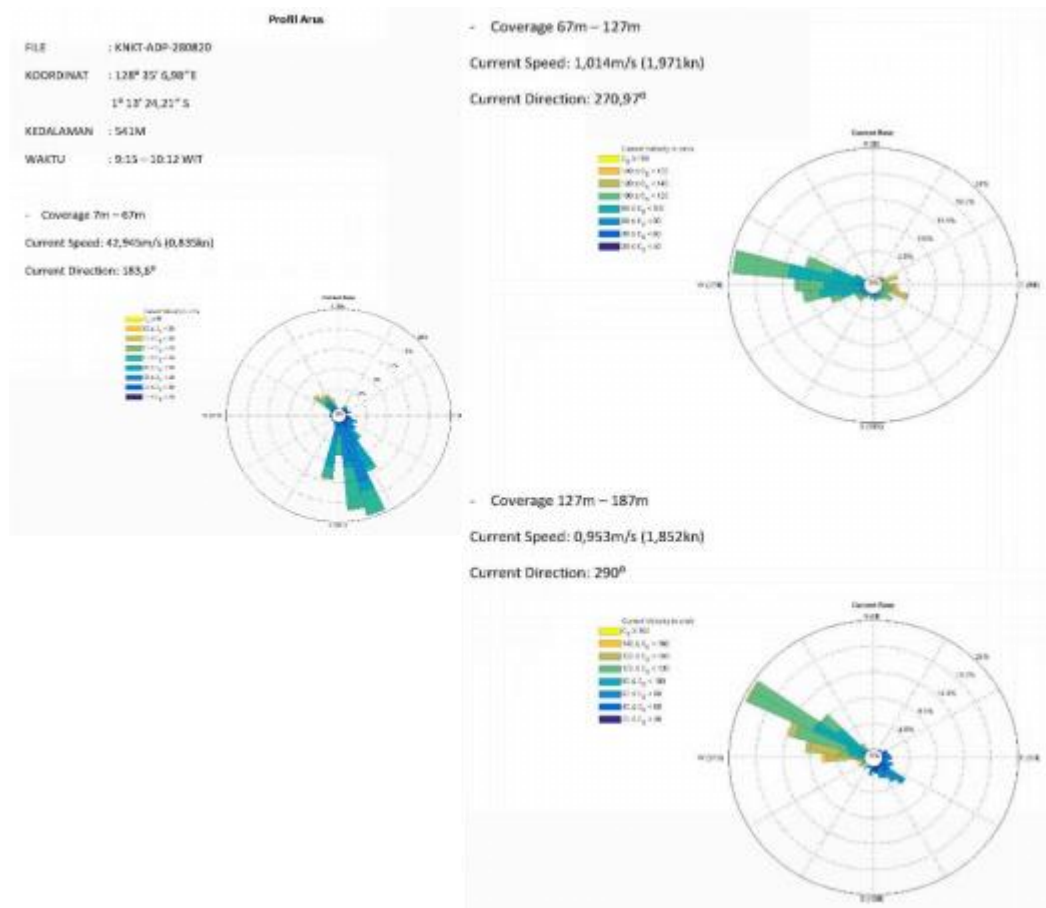
**Gambar 1-74: Hasil pengukuran ADP pada tanggal 28 Agustus 2020 sebelum penurunan ROV**

Pada tanggal 28 Agustus 2020 percobaan kelima penurunan ROV dilakukan. Pre survei dilakukan yaitu dengan penurunan ADP, pemantauan visualisasi arus permukaan, gelombang permukaan dan alun permukaan, dan pemantauan Angin.

- Berdasarkan data pengamatan arus pada pukul 9:15 – 10:12 WIT menggunakan ADP sontek, didapatkan nilai arus sebagai berikut:
  - Coverage 7 – 67m : Kecepatan arus 0,835 knots dan arah arus 183 °
  - Coverage 67 – 127m : Kecepatan arus 1,971 knots dan arah arus 270°
  - Coverage 127 – 187m : Kecepatan arus 1,852 knots dan arah arus 290°

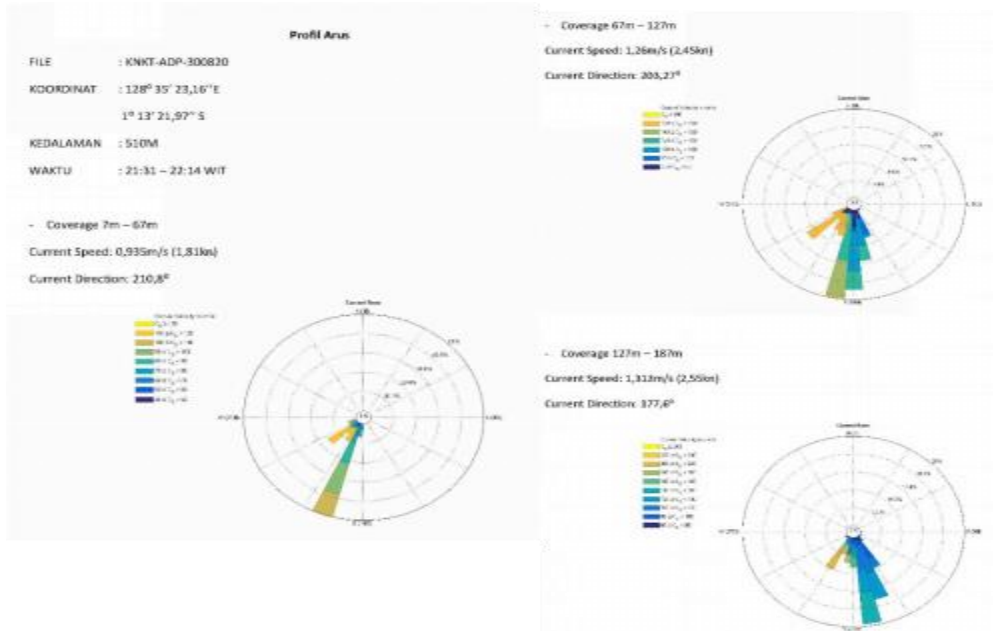
Gambar I-75: Hasil pengukuran ADP pada tanggal 30 Agustus 2020 sebelum penurunan ROV

Pada tanggal 30 Agustus 2020 percobaan keenam penurunan ROV dilakukan. Pre survei dilakukan yaitu dengan penurunan ADP, pemantauan visualisasi arus permukaan, gelombang permukaan dan alun permukaan, dan pemantauan Angin.

Berdasarkan data pengamatan arus pada pukul 21:31 – 22:14 WIT menggunakan ADP Sontek, didapatkan nilai arus sebagai berikut:

- Coverage 7 – 67m : Kecepatan arus 1,81 knots dan arah arus 210°
- Coverage 67 – 127m : Kecepatan arus 2,45 knots dan arah arus 203,27 °
- Coverage 127 – 187m : Kecepatan arus 2,55 knots dan arah arus 177°

Disimpulkan bahwa kondisi arus dilokasi penemuan *Nur Allya* selalu di atas standar maksimum arus, dan hal ini dapat membahayakan kegiatan ROV, maka diputuskan ROV tidak dapat beroperasi.

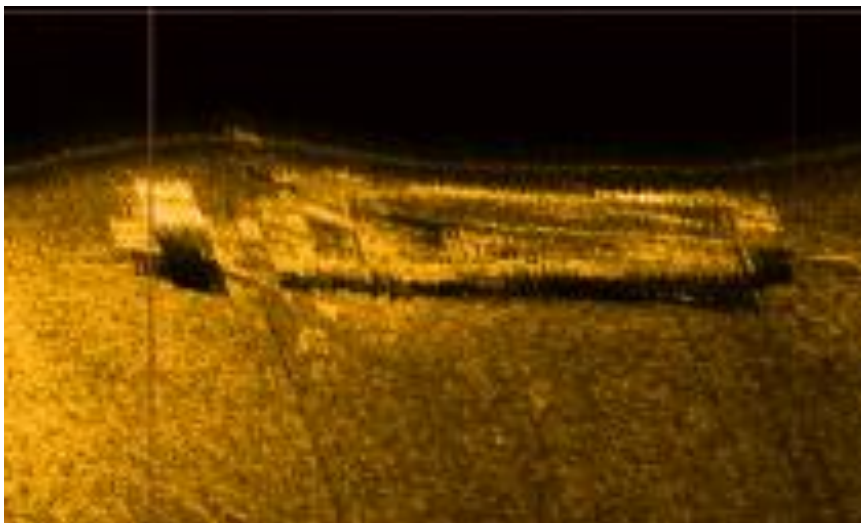
**Gambar II-3: Citra Side Scan Sonar Nur Allya**

Berdasarkan data MBES, diperoleh anomali yang membentuk rupa seperti kapal dengan perkiraan ukuran panjang 189 m, lebar 38 m, dan tinggi 42 m.

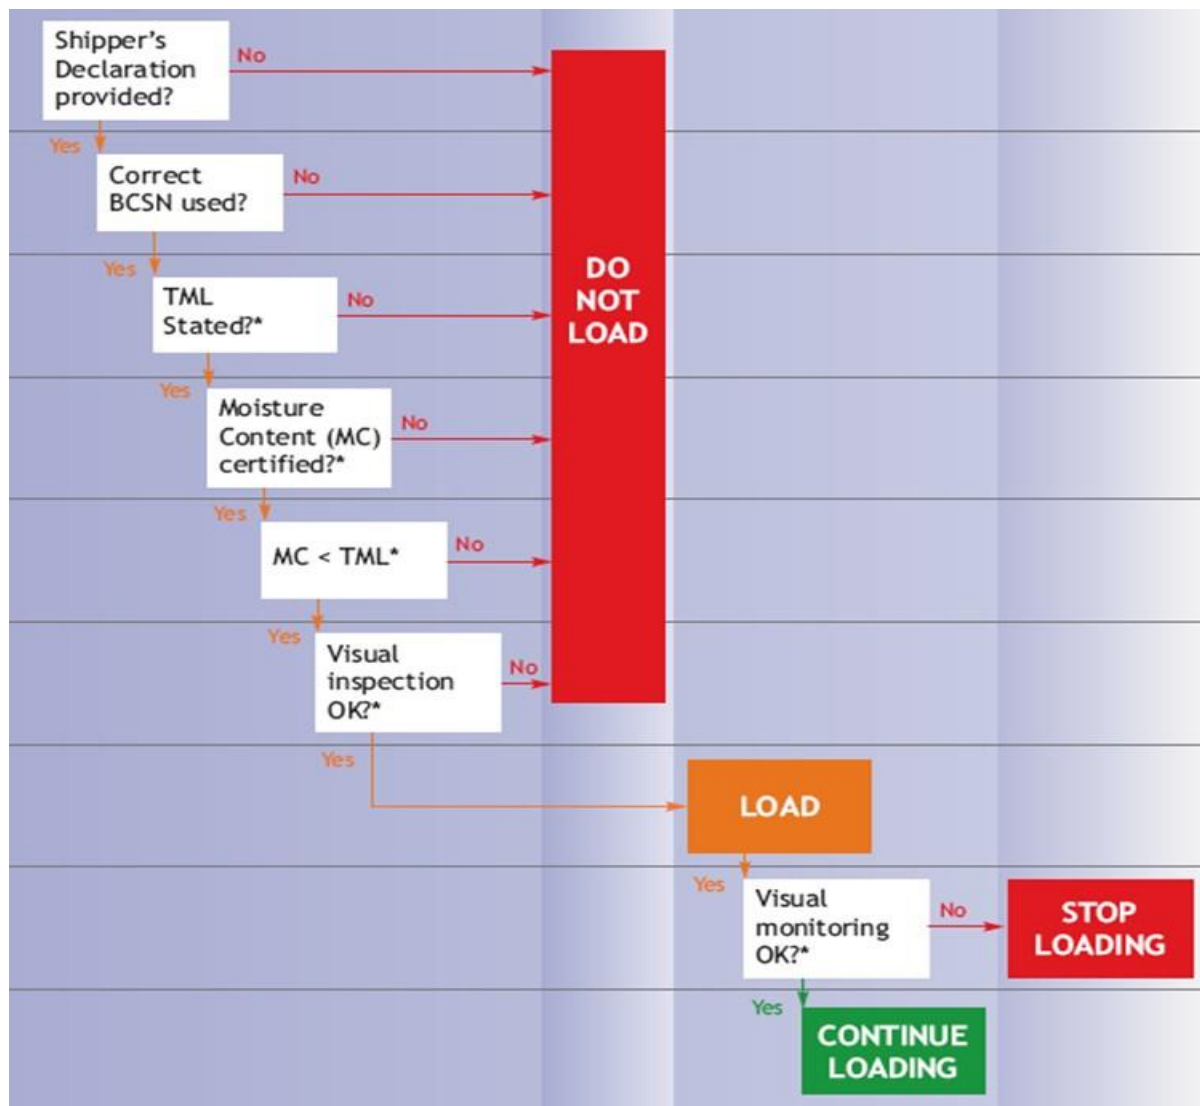
Gambar II-4: Gambar bagan prosedur pemuatan nickel ore

Data hasil pemeriksaan kadar air (MC) oleh PT. Sucopindo cabang Manado pada tanggal 20 Agustus 2019, dilaporkan kepada PT BPN. Oleh PT BPN nilai MC ini seharusnya dibuat dalam bentuk laporan informasi muatan untuk dilaporkan kepada Nakhoda Nur Allya, namun hal tersebut tidak dilakukan. Akibatnya awak kapal tidak mengetahui kadar air MC dari muatan yang dimuat ke atas kapal. Ini berarti bahwa kapal menerima muatan dengan kadar air MC yang melebihi batas kelembaban yang bisa diangkut TML, namun awak kapal tidak mengetahuinya.
