# **LAPORAN AKHIR**

## **KNKT.19.12.25.03**

*MAJU 8 MENUBRUK*

*SHINPO 16*

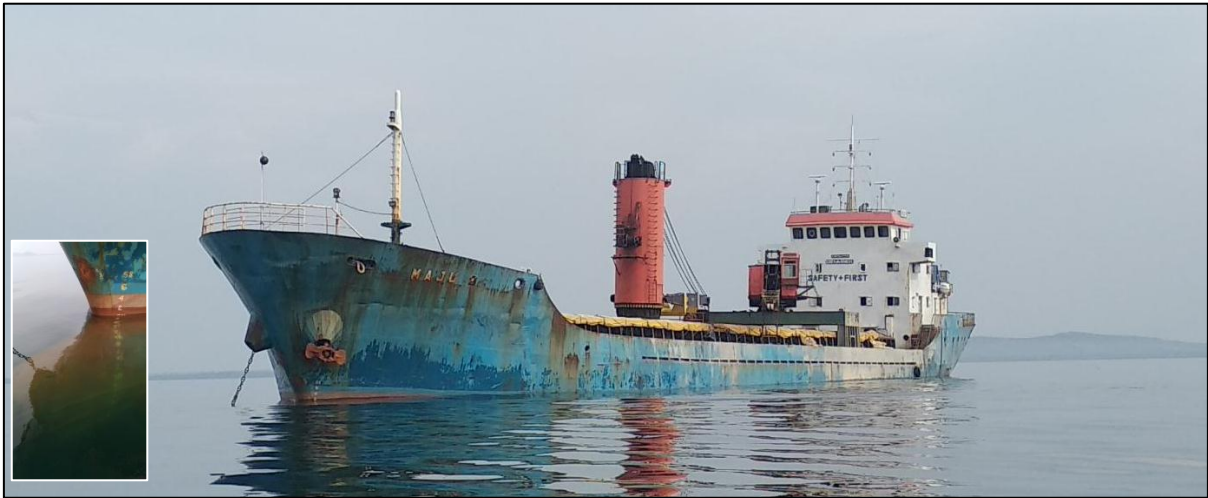
**Gambar I-5: Maju 8 (Inzet: Bulbous Bow)**

*Maju 8* didesain dengan dua palka. Kapal ini memiliki bangunan atas di bagian buritan dan anjungan di bagian atasnya. Haluan kapal didesain dengan bentuk *bulbous bow*.

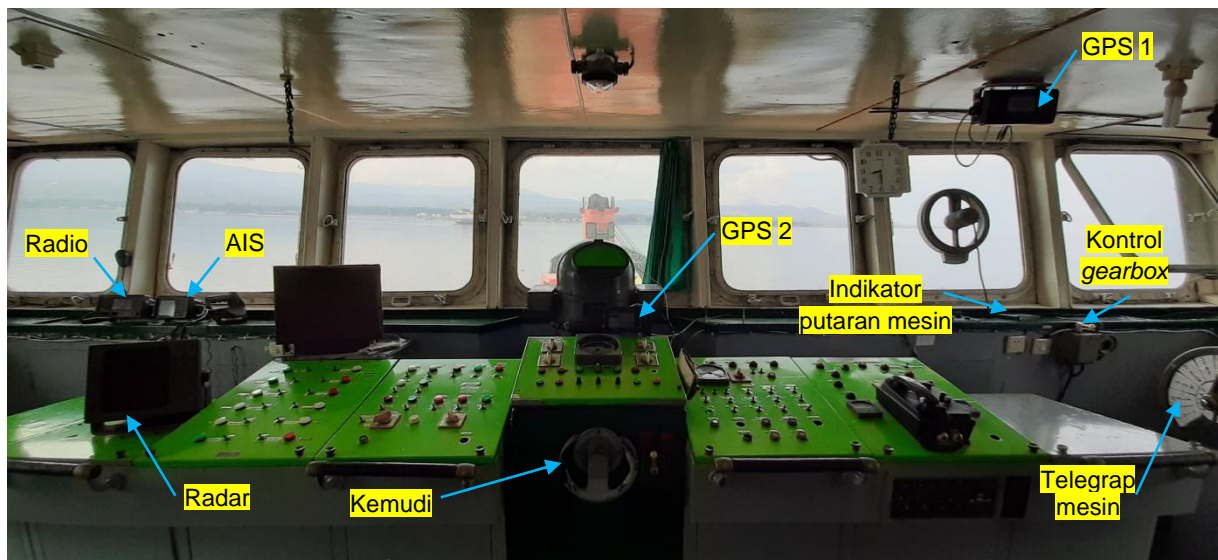
**Gambar I-7: Anjungan Maju 8**

Kemudi kapal *Maju 8* berada di tengah konsol anjungan, sedangkan telegraf mesin dan tuas kontrol *gearbox* terletak di area kanan anjungan. Terdapat sebuah tali pengikat tuas *gearbox* yang digunakan untuk mengikat tuas agar tetap di posisi kontrol “maju” saat kapal berlayar.
