# **LAPORAN FINAL**

**KNKT.20.01.01.03**

**Laporan Investigasi Kecelakaan Pelayaran**

**Kapal barang *EL No.2* tenggelam  
di perairan Pulau Mendulu, Belitung**

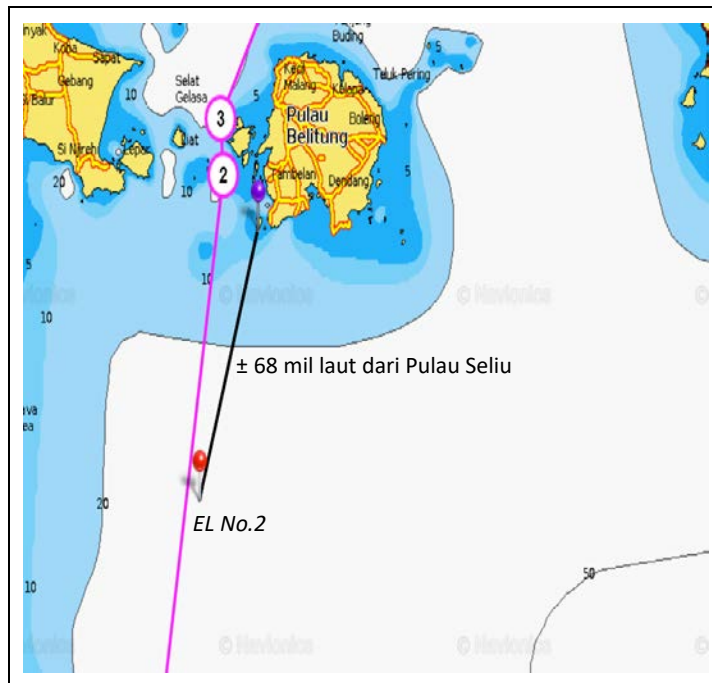
Gambar I-1: Perkiraan posisi *EL No.2* saat melakukan penggantian pipa (sumber: KNKT)

Dari pengecekan KKM bersama dengan Masinis dua didapati pipa air laut pendingin yang masuk ke *stern tube* mengalami kebocoran. Pada saat itu posisi *EL No.2* berada di bagian utara Laut Jawa, sekitar 68 mil laut di sebelah Selatan-Barat Daya dari Pulau Seliu.

Sekitar pukul 22.00, pekerjaan penggantian pipa selesai. Setelah dilakukan pengetesan dan pipa yang baru terpasang terlihat berfungsi dengan baik kemudian kapal melanjutkan pelayarannya.
