KOMITE NASIONAL KESELAMATAN TRANSPORTASI  
REPUBLIK INDONESIA

KNKT.20.06.06.03

Laporan Investigasi Kecelakaan Pelayaran

Kapal penyeberangan *Dharma Rucitra III*  
tenggelam di Pelabuhan Padangbai, Bali

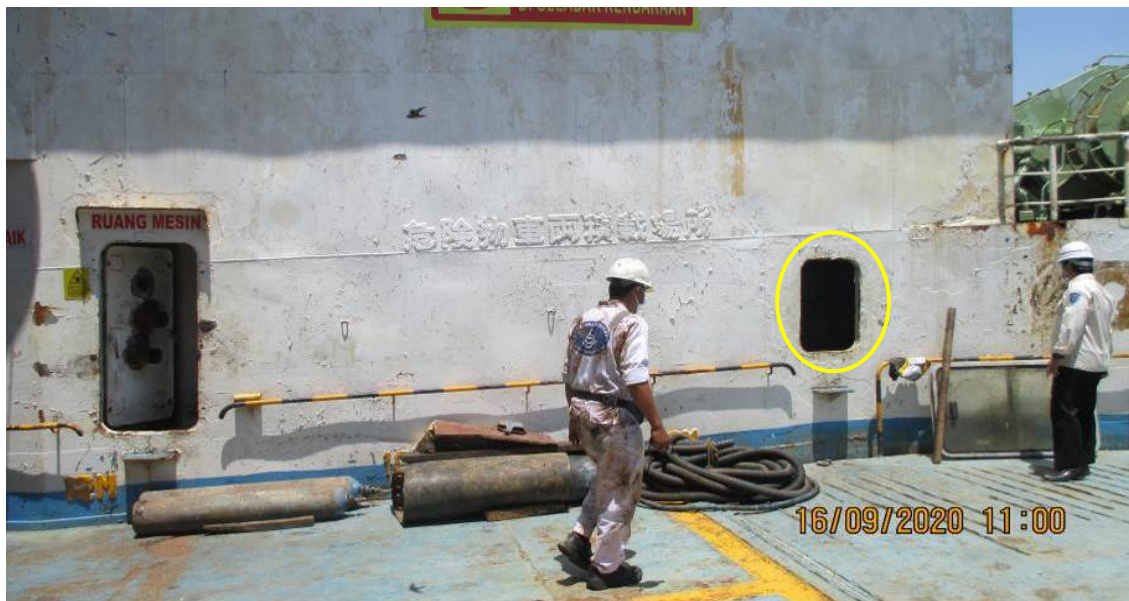
**Gambar I-10: Akses ke steering gear room (lingkaran kuning) berada di sebelah akses kamar mesin**

Letak *steering gear room* Dharma Rucitra III berada di tempat yang terpisah dari kamar mesin. Untuk mencapai ke *steering gear room*, awak kapal yang dari kamar mesin harus naik ke geladak kendaraan dan masuk ke ruangan disebelahnya. Akses ke ruangan tersebut terbuka tanpa ada mekanisme penutup atau pintu (gambar I-10). Letak ruangan berada di sebelah kiri dan kanan di bagian belakang geladak kendaraan. Di dalam ruangan tersebut terdapat akses bertipe *hatch* untuk masuk ke dalam *steering gear room*.

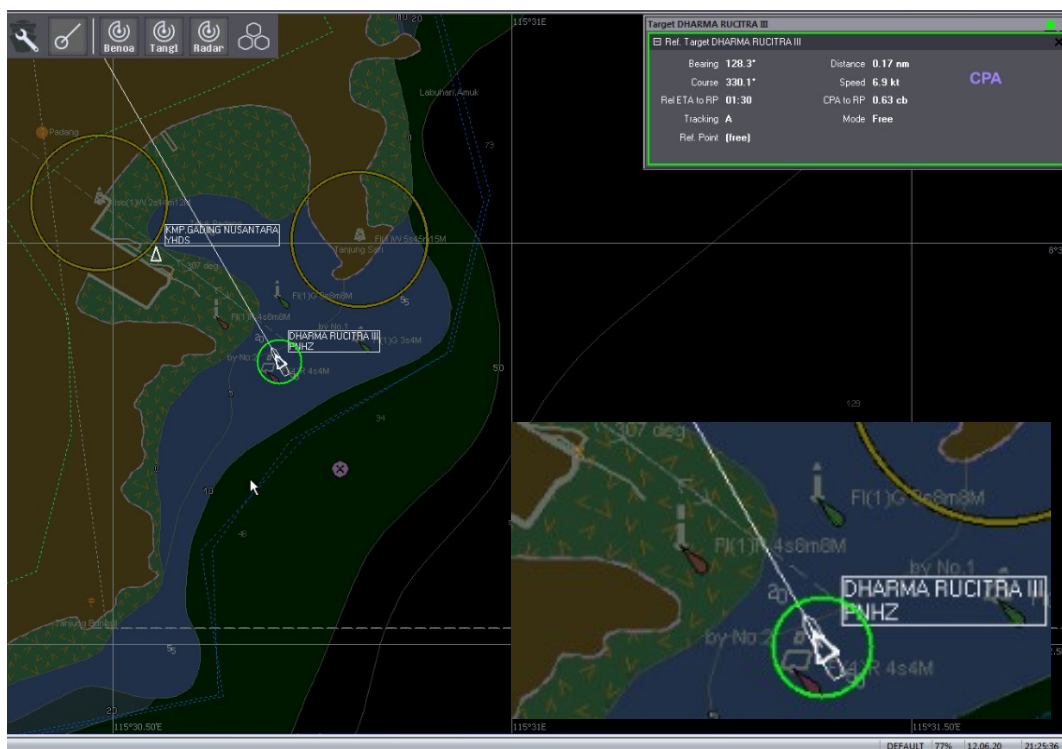
**Gambar I-20: Pukul 21.25, lambung kiri kapal melintang dengan pelampung suar merah di depan alur masuk Padangbai (sumber: VTS Benoa)**

Pergerakan kapal sewaktu memasuki alur masuk Padangbai terpantau posisi kapal tidak berada di tengah alur tetapi jatuh di sebelah kiri (insert gambar I-20). Kapal terlihat dekat dengan tempat keberadaan pelampung suar merah. Hal ini sesuai dengan yang dinyatakan oleh Nakhoda dalam wawancara dengan tim investigasi KNKT bahwa kapal sewaktu masuk ke dalam posisinya dekat sekali dengan keberadaan bui merah yang terletak di depan sebelah kiri dari alur masuk Pelabuhan Padangbai.

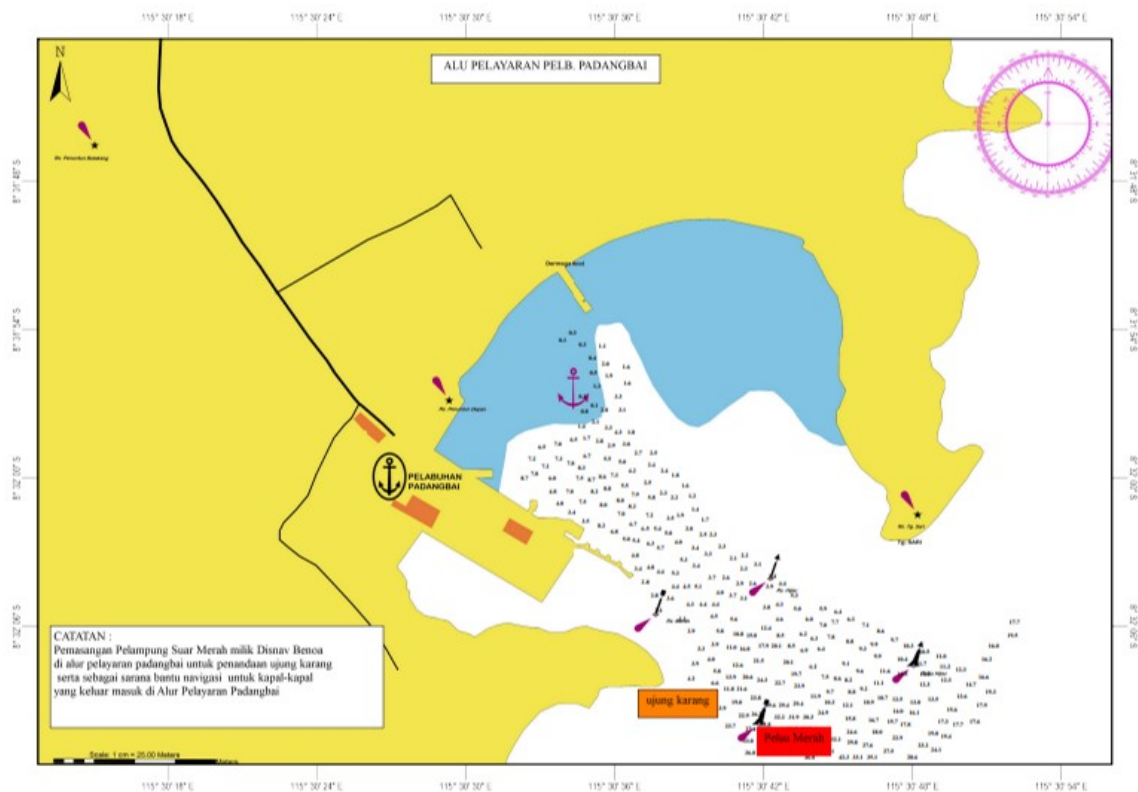
**Gambar II-1: Hasil survey kedalaman alur masuk Pelabuhan Padangbai (sumber: KSOP Padangbai)**

Ketika kapal memasuki alur pelabuhan lambung kiri kapal sangat dekat dengan keberadaan pelampung suar merah. Kapal kemudian berhasil menjauh dari pelampung suar merah dengan aman. Hasil *bathymetry survey* area alur Pelabuhan Padangbai yang dimiliki oleh KSOP Padangbai menunjukkan bahwa kedalaman laut di tempat keberadaan pelampung suar merah berkisar antara 26,2 meter sampai 33,8 meter. Untuk kontur dasar laut Pelabuhan Padangbai, konturnya cenderung merata dan kemudian melandai mendekati daratan tanpa adanya batu karang.

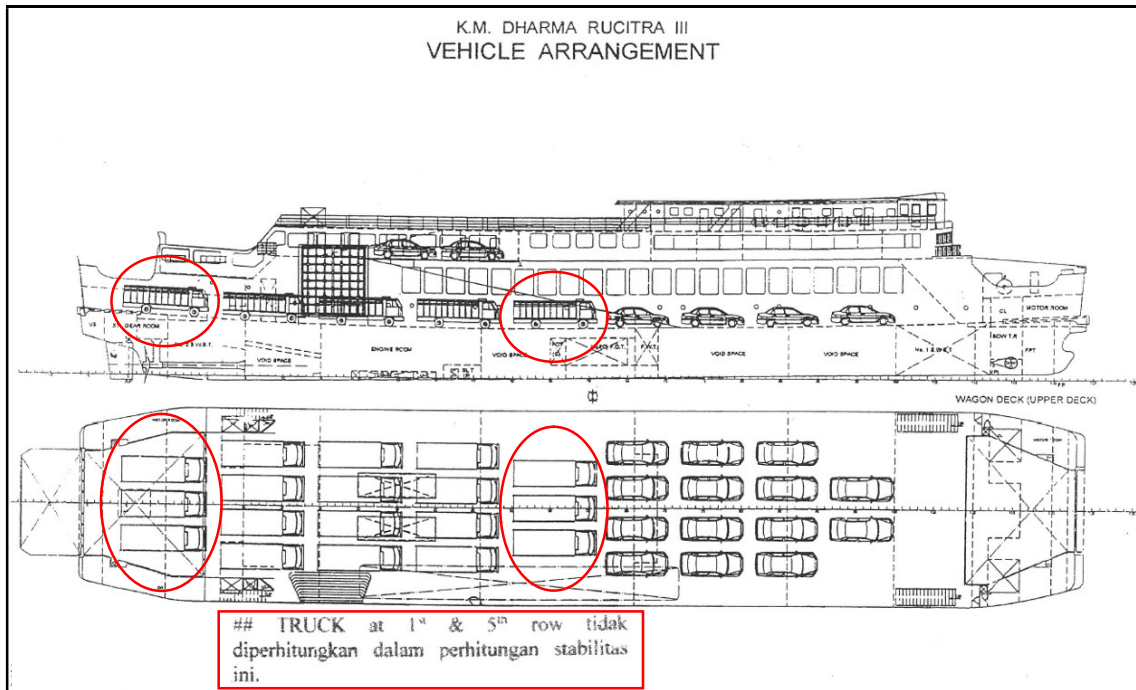
**Gambar II-4: Pengaturan kendaraan sesuai dengan yang terdapat di dalam dokumen stabilitas.**

Di dalam dokumen stabilitas terdapat catatan yang penting mengenai pengaturan kendaraan (*vehicle arrangement*) yang berkaitan dengan stabilitas kapal. Catatan itu menjelaskan bahwa jenis kendaraan truk di *row* pertama dan *row* kelima tidak diperhitungkan di dalam perhitungan stabilitas (gambar II-4, tanda lingkaran merah).

Penerapan pengaturan kendaraan yang sesuai dengan dokumen stabilitas tidak sepenuhnya berjalan di atas kapal. Hal yang harus disadari oleh operator kapal, baik yang berada di manajemen darat maupun di kapal jikalau penempatan kendaraan jenis truk tronton dan truk besar pada posisi *row* pertama dan *row* kelima membutuhkan perhitungan stabilitas tersendiri.

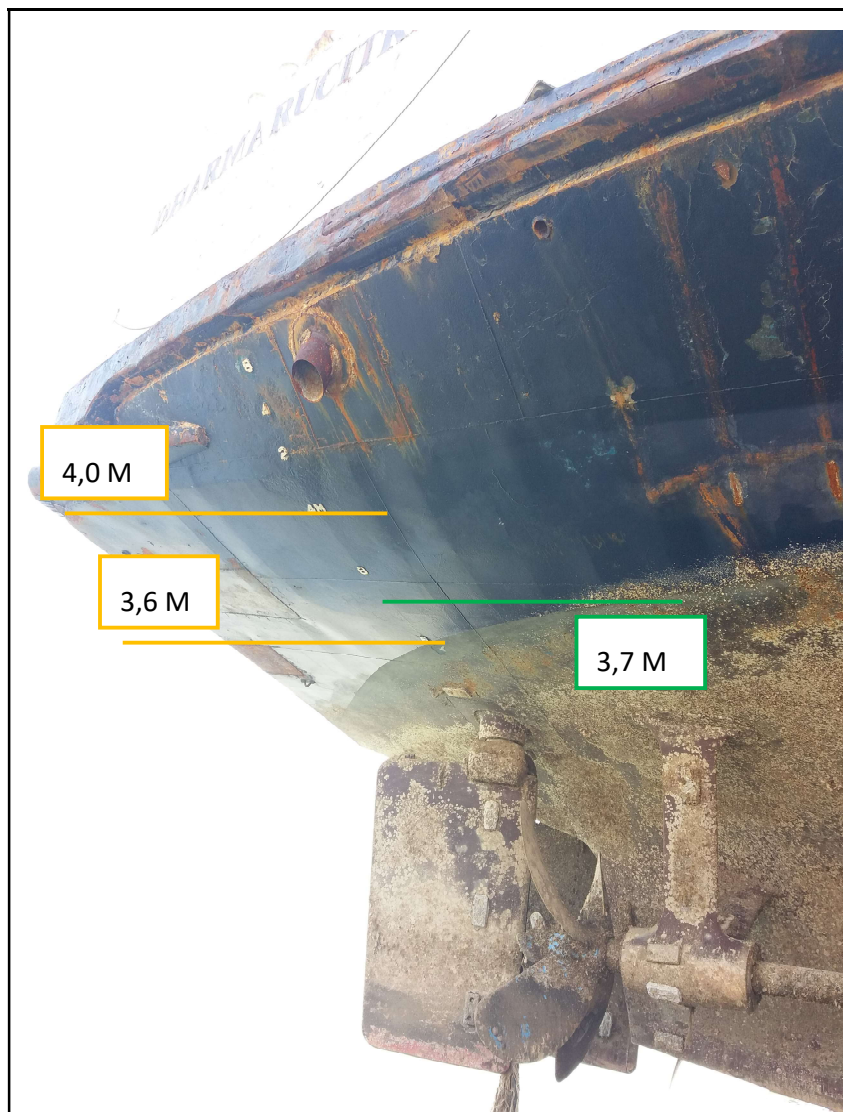
**Gambar II-5: Markah sarat belakang Dharma Rucitra III.**

Sarat belakang kapal berangkat 3,20 meter akan mengalami penambahan sebesar 51 cm, dan menjadi 3,71 meter ketika kapal mengalami efek benaman (*squat*) sewaktu bergerak dengan kecepatan 8,9 knot. Dengan kondisi demikian maka bagian daun kemudi dan tongkat kemudi sepenuhnya berada di dalam air ketika kapal menjalani jadwal penyeberangan trip kedua dari Pelabuhan Lembar ke Pelabuhan Padangbai.

Sewaktu *Dharma Rucitra III* berada di galangan, secara visual terlihat kalau bagian belakang kapal pada tongkat kemudi kerap kali sepenuhnya terbenam. Ini terlihat dari tanda bekas air serta teritip yang tumbuh di sekitar markah sarat belakang (gambar II-5). Pertumbuhan teritip di lambung kapal tanpa disadari memberi berat tambahan pada kapal. Tumbuhnya teritip ini menunjukkan kalau bagian lambung tersebut lebih sering berada di bawah permukaan air laut. Apabila mengacu pada sarat kapal maksimum yang 2,70 meter ataupun 2,76 meter maka bagian tongkat kemudi masih berada di atas permukaan air.

Ketika bagian tongkat kemudi terbenam sepenuhnya dan berada di bawah permukaan laut, tongkat kemudi mendapat tekanan dari bawah sehingga memungkinkan untuk air laut masuk melalui shaft kemudi. Terdapat juga kemungkinan terjadinya *rudder drop*<sup>22</sup>. Kemungkinan *rudder drop* yang dimaksud adalah adanya keausan bantalan yang terdapat pada penopang kemudi (*carrier*). Keadaan ini juga memungkinkan air laut bisa masuk ke dalam *steering gear room* ketika bagian tongkat kemudi terbenam sepenuhnya di dalam air.
