**KOMITE NASIONAL KESELAMATAN TRANSPORTASI
REPUBLIK INDONESIA**

LAPORAN AKHIR

KNKT.20.12.12.03

Ocean River 01 tidak terkendali
dan menubruk kapal tunda yang tambat di dermaga
Sungai Barito, Banjarmasin

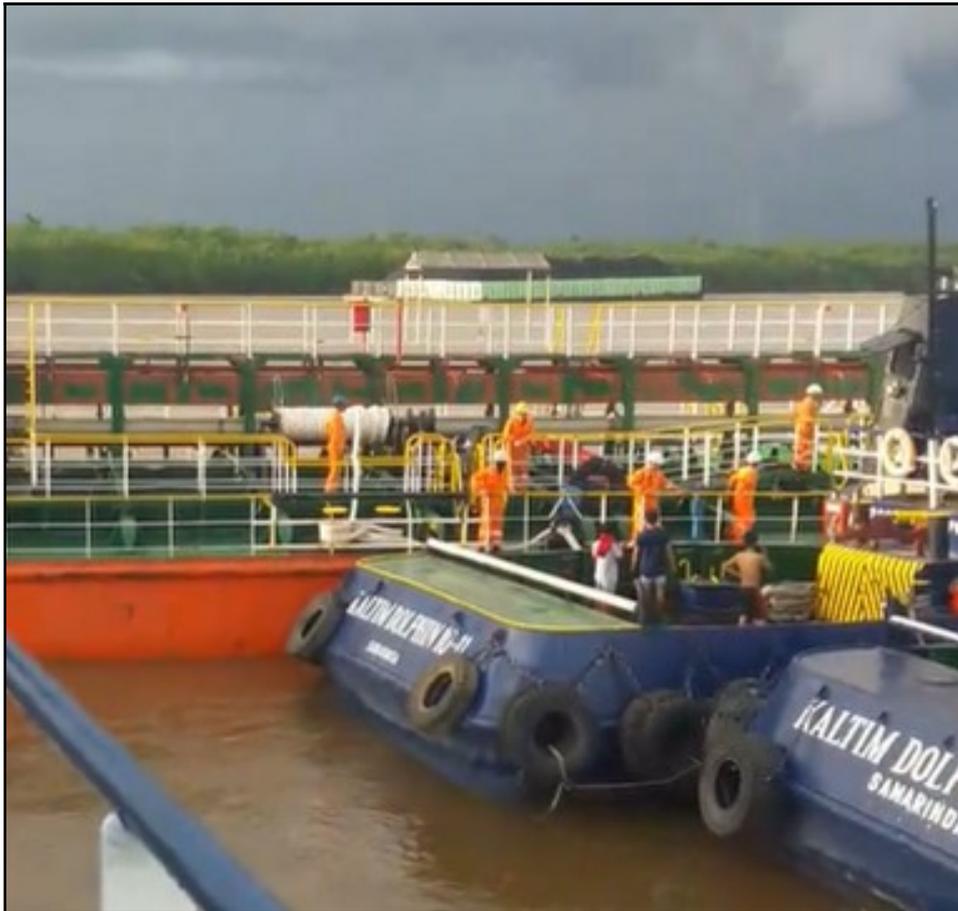
Gambar I-7: Personil Ocean River 01 di stasiun depan mengikatkan tali tambat ke Kaltim Dolphin 10-11

Ketika kapal sudah sepenuhnya berhenti, Mualim Tiga dan personil yang berada di stasiun depan sempat mengikatkan tali tambat ke *Kaltim Dolphin 10-11*. Tindakan tersebut dilakukan untuk mencegah supaya kapal tidak bergerak. Keadaan terikat ke kapal tunda tersebut berlangsung sampai mesin utama menyala kembali atau menurut perkiraan Nakhoda berkisar 5 sampai 10 menit.

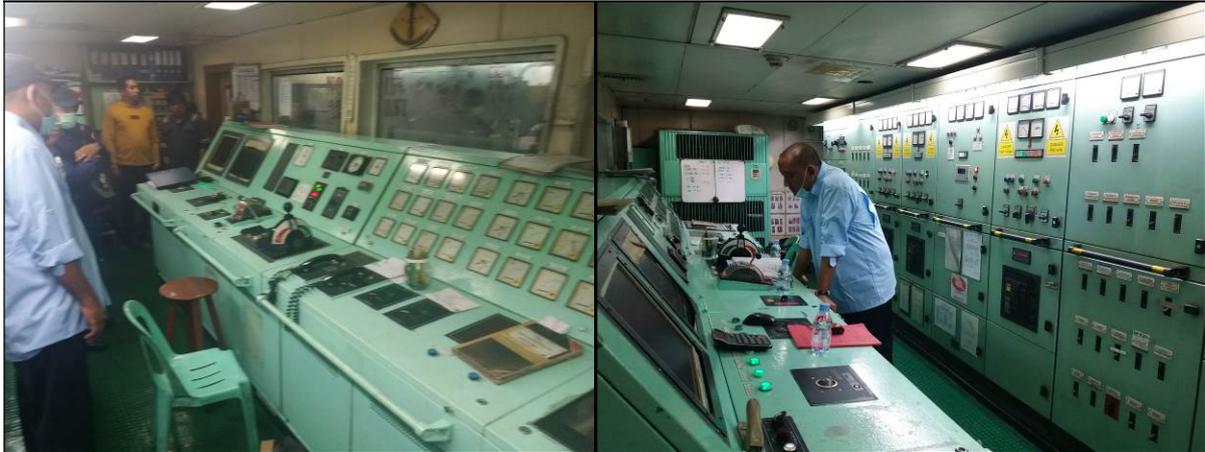
Gambar I-8: Engine Control Room Ocean River 01

Tim investigasi KNKT melihat panel sistem alarm di dalam ECR dan mendapati ada 8 indikator lampu untuk mesin utama yang menyala. Selain itu, indikator lampu *gear box* menyala, dan no. 2 *steering gear* juga menyala, padahal saat tim KNKT datang kapal sedang berlabuh jangkar yang mana mesin utama dan sistem kemudi tidak bekerja. Kondisi ini menandakan bahwa sistem alarm pengaman permesinan tidak berfungsi sebagaimana mestinya.

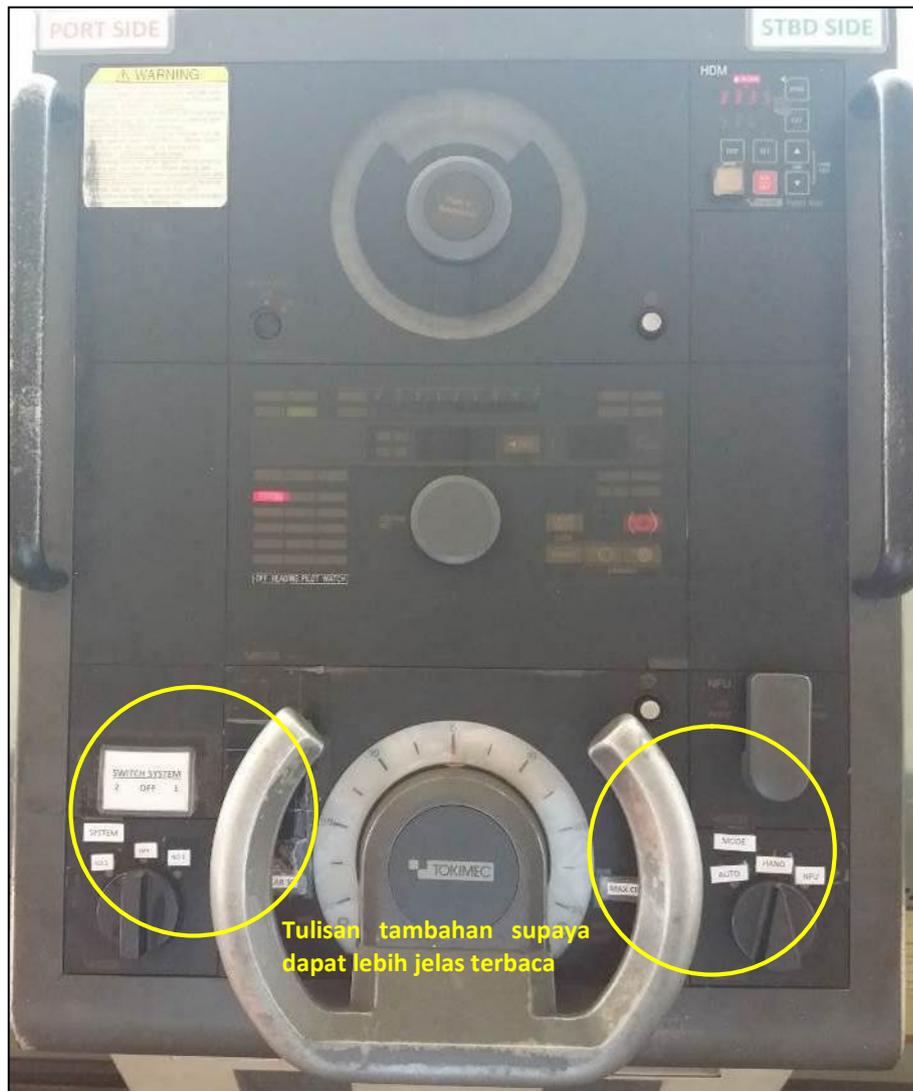
Terdapat penjelasan tertulis yang dibuat oleh awak kapal pada kontrol kemudi berupa tambahan tulisan di kertas dengan ukuran huruf yang lebih besar yang ditempelkan agar lebih jelas terbaca. Cara ini biasa dilakukan apabila huruf tulisan bawaan pada perangkat dianggap kecil dan sulit terbaca atau huruf tulisan tersebut sudah pudar. Ini seperti memberikan penegasan kembali kepada operator kontrol kemudi anjungan supaya tidak salah ketika mengoperasikannya.

Gambar I-11: Kontrol kemudi anjungan

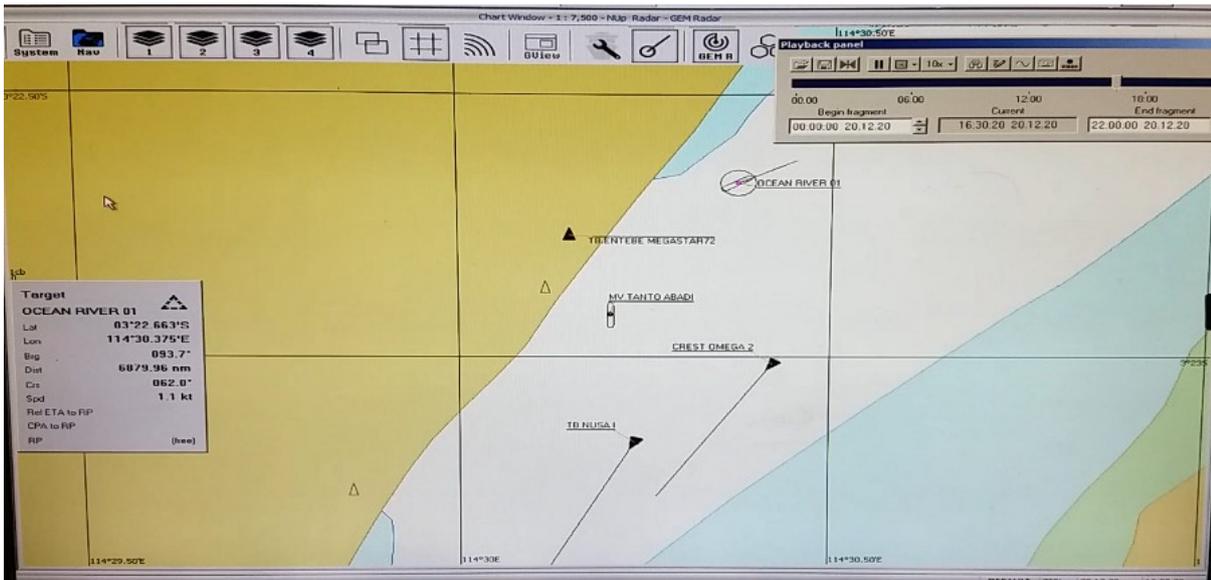
Gambar I-13: Pukul 16.30, Ocean River 01 mulai bergerak

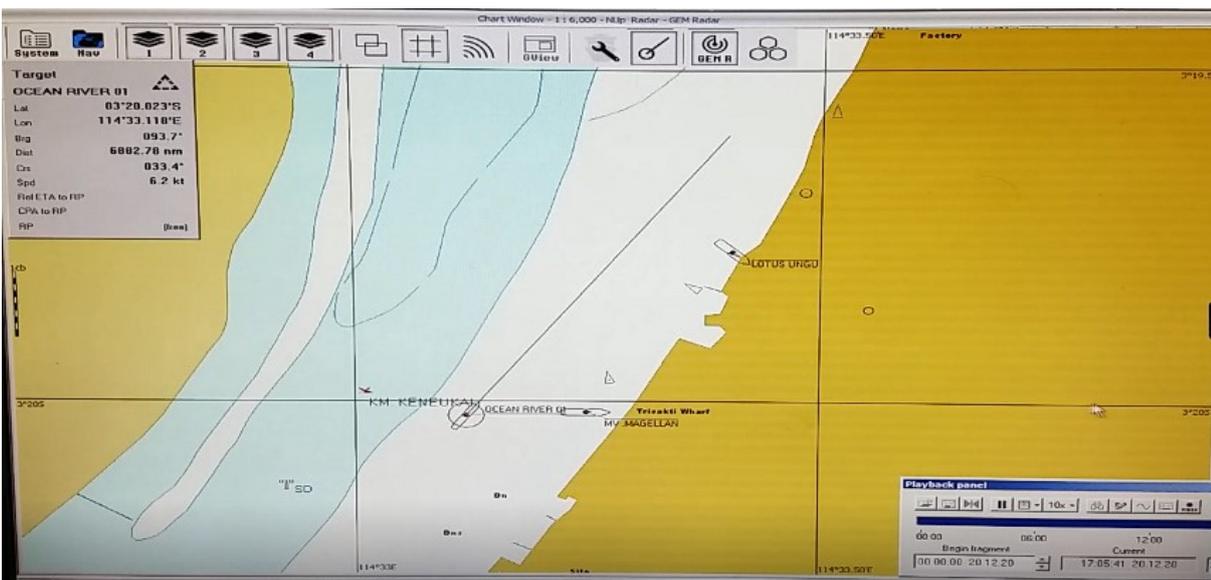
Sekitar pukul 17.05, Ocean River 01 melintas di depan Pelabuhan Trisakti. Di sebelah kiri arah melintang kapal adalah kapal karam Keneukai. Haluan kapal 033° dan kecepatan 6,2 knot.

Gambar I-14: Pukul 17.05, Ocean River 01 melintas di depan Pelabuhan Trisakti

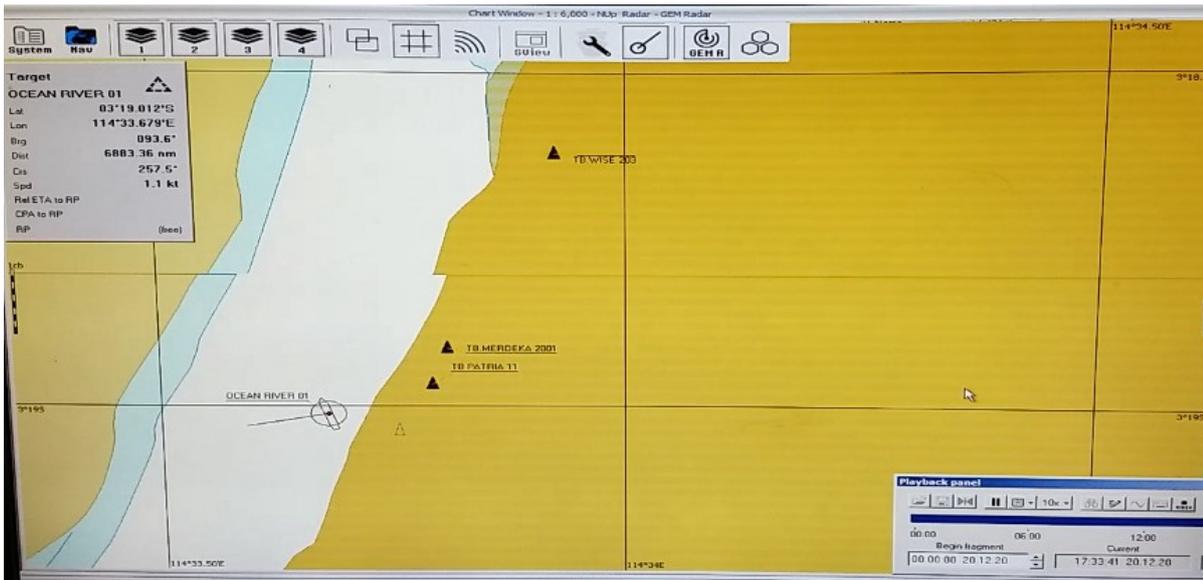
Pukul 17.33, *Ocean River 01* terlihat bergerak menjauhi dermaga tempat tambatnya kapal tunda.

Gambar I-16: Pukul 17.33, Ocean River 01 bergerak menjauhi dermaga kapal tunda

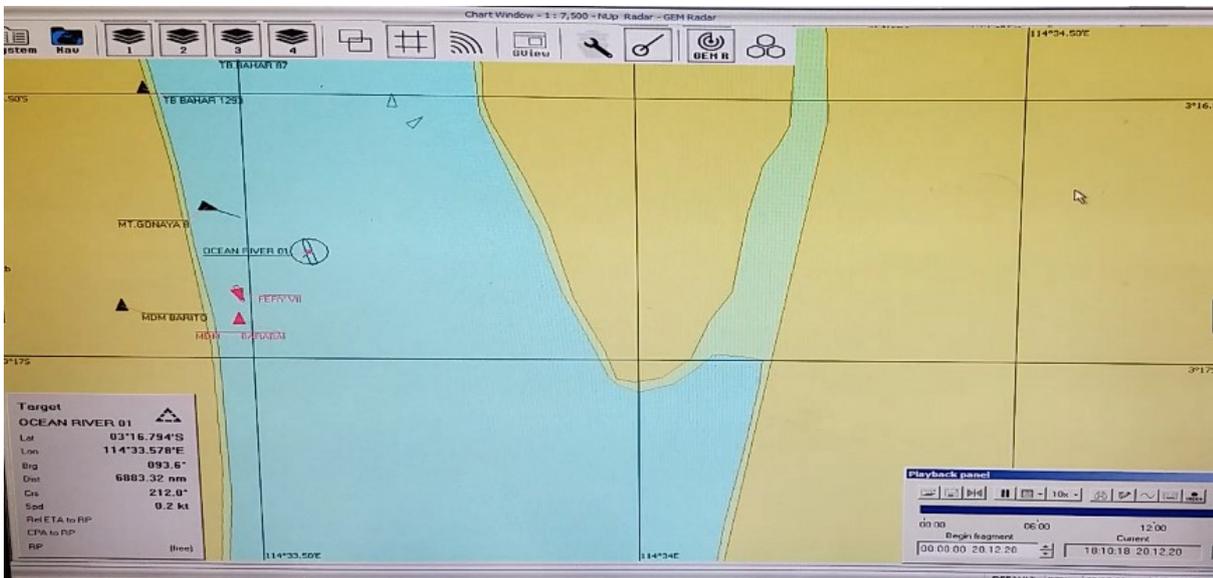
Pukul 18.10, *Ocean River 01* berlabuh jangkar di area perairan di sebelah barat Pulau Alalak.

Gambar I-17: Pukul 18.10, Ocean River 01 berlabuh jangkar di area Alalak
