KOMITE NASIONAL KESELAMATAN TRANSPORTASI
REPUBLIK INDONESIA

LAPORAN AKHIR

KNKT.21.01.02.03

Laporan Investigasi Kecelakaan Pelayaran
Tenggelamnya kapal barang *Cantika Persada*
Zona labuh jangkar Pelabuhan Gresik

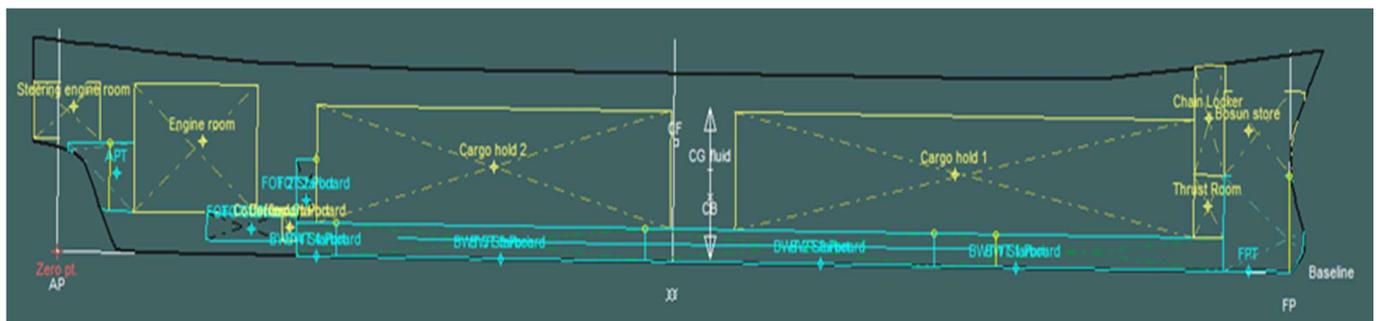
Gambar 9: Kondisi equilibrium Cantika Persada

Dari data dan asumsi yang dipakai maka dari hasil simulasi stabilitas didapatkan bahwa kondisi stabilitas awal *Cantika Persada* adalah sebagai berikut: *Draft Amidships* (m) 4,366; *Draft at FP* (m) 4,75; *Draft at AP* (m) 3,982. Kapal dalam kondisi trim haluan dengan sudut 0,01 derajat.

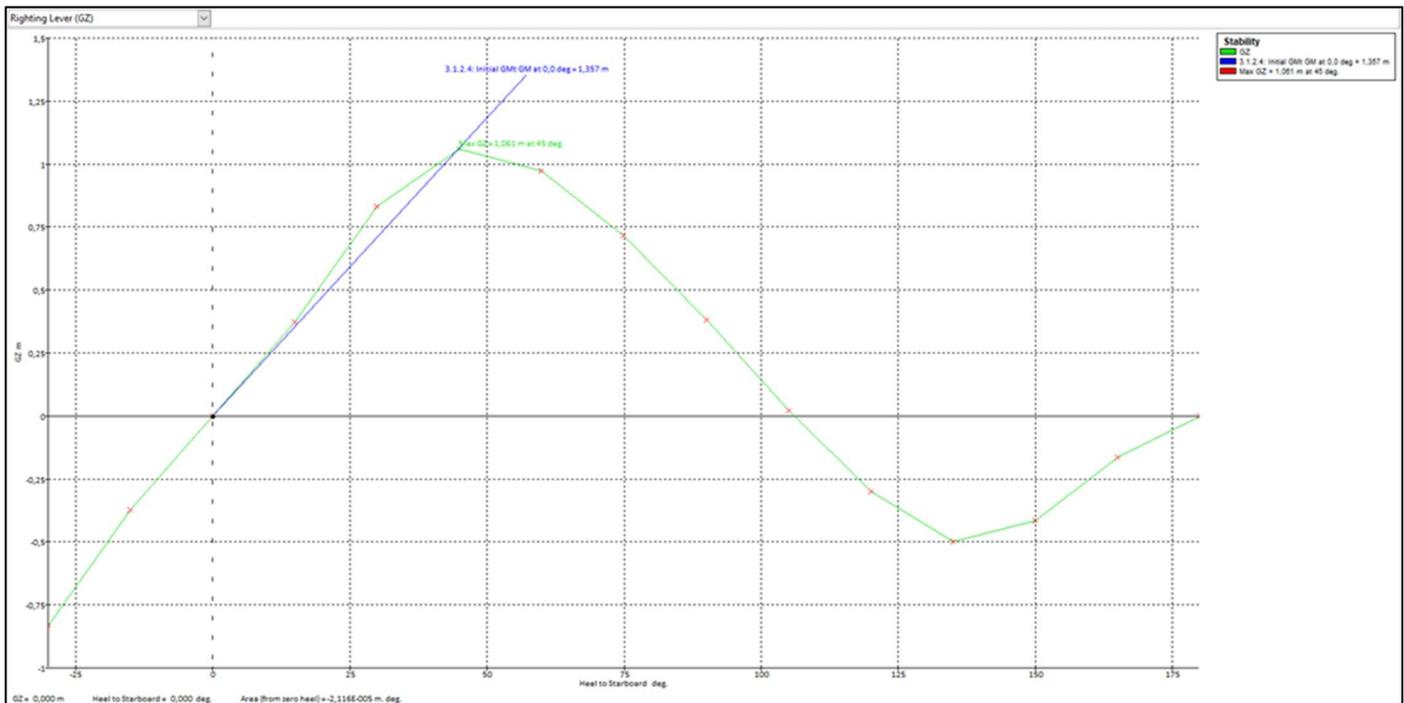
Gambar 10: Kurva stabilitas awal kapal

Perhitungan stabilitas yang dilakukan juga untuk mengetahui kondisi kurva lengan penegak (*GZ curve*) serta gambaran area di bawah kurva lengan penegak tersebut. Pada gambar kurva lengan penegak di bawah ini, dengan kondisi awal didapatkan nilai maksimum lengan penegak sebesar 1,3 meter pada sudut 45°.
