# **LAPORAN AKHIR**

**KNKT.21.05.09.03**

**Terbaliknya Perahu Gako**

**Waduk Kedung Ombo, Jawa Tengah**

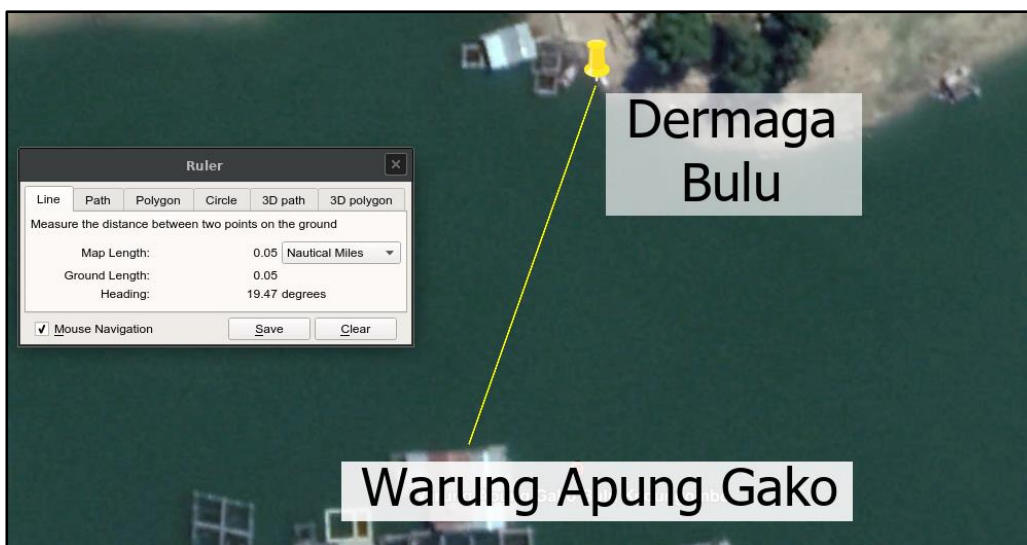
**Gambar 2:** Jarak antara Dermaga Bulu dan Warung Apung Gako

Jarak antara Dermaga Bulu dan Warung Apung Gako sekitar 0,05 mil laut ( $\pm 92$  m). Dengan menggunakan Perahu Gako tersebut, waktu tempuh dari daratan ke Warung Apung Gako dapat dicapai dalam waktu kurang dari lima menit.

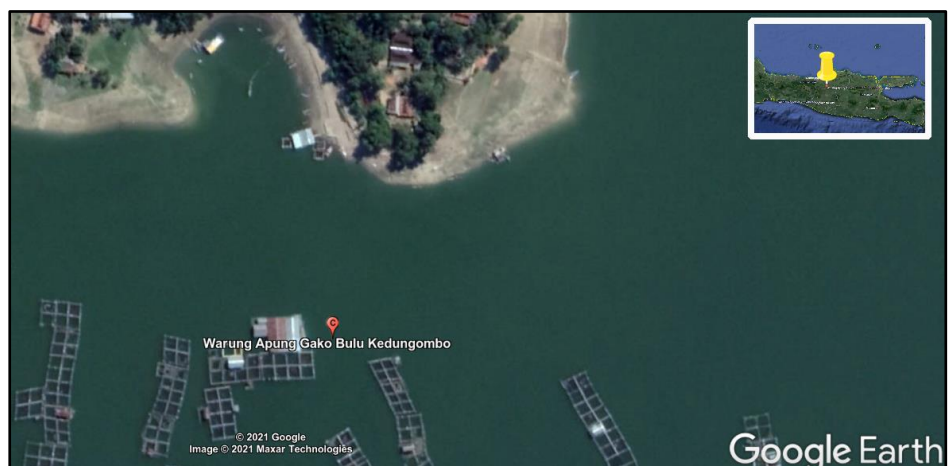
Gambar 5: Lokasi Warung Apung Gako

satu-satunya warung yang tidak dapat diakses, kecuali menggunakan perahu. Kedua warung lainnya dapat diakses dengan berjalan kaki karena terhubung dengan suatu jembatan. Dengan ciri khas tersebut, Warung Apung Gako merupakan warung yang paling laris di antara semua warung apung yang ada di Waduk Kedung Ombo.

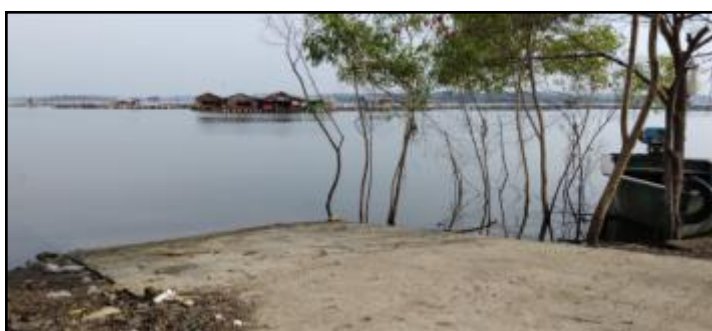
**Gambar 6: Dermaga Bulu dan Warung Apung Gako di kejauhan**

Dermaga Bulu merupakan sebuah jalan dengan konstruksi beton yang dibuat menjorok ke dalam air mengikuti kontur tanah di pinggiran Waduk Kedung Ombo. Ketika air surut, jalanan tersebut masih tetap terlihat. Akan tetapi, pada kondisi surut maksimal tersebut, Warung Apung Gako tetap harus diakses menggunakan perahu.

Dari pengamatan Tim Investigasi di lapangan, tidak terdapat petugas dari pemerintah (dinas) ataupun pengelola wisata (BUMDes) yang ditempatkan di Dermaga Bulu. Dengan demikian, keberangkatan perahu beserta pengaturan

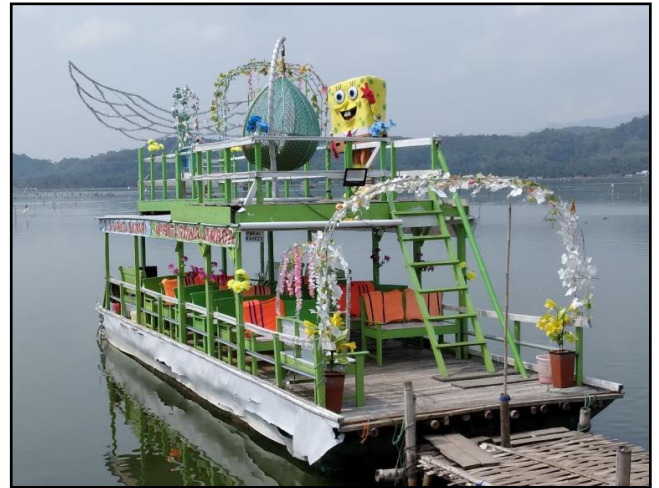
**Gambar 7: Perahu wisata di Rowo Jombor**

Contoh nyata mengenai pembangunan perahu tradisional yang tanpa pengawasan adalah pengoperasian perahu di Rowo Jombor yang menggunakan stirofoam. Stirofoam adalah nama dagang dari material busa polistirena, suatu produk yang digunakan dalam insulasi bangunan. Material yang dibuat dari minyak bumi ini memiliki karakter ringan karena mengandung udara sebanyak 95%. Selain itu, kandungan udara yang tinggi membuatnya digunakan secara luas sebagai kemasan makanan/minuman panas/dingin. Stirofoam memiliki sifat sensitif terhadap cahaya matahari yang disebut dengan "photodegradation" atau "breakdown by light." Dalam kurun waktu beberapa bulan, stirofoam yang terekspos sinar matahari langsung akan mengalami pengikisan lapisan terluar hingga kehilangan warna aslinya dan berakhir menjadi serbuk stirofoam. Jika direndam dalam jangka waktu lama, sebagian area stirofoam akan kemasukan air, sehingga tidak lagi berfungsi sebagai alat apung.

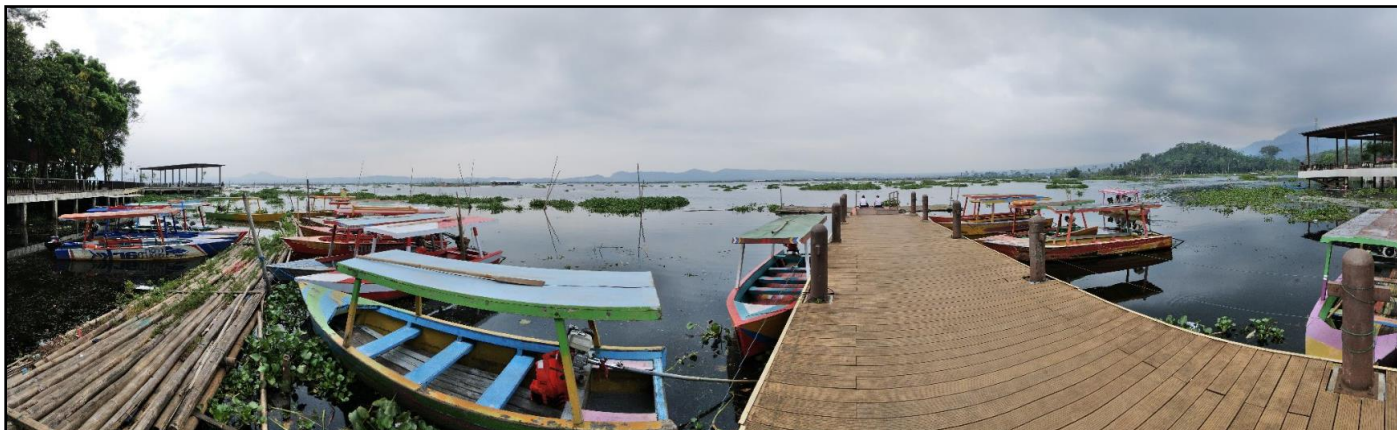
**Gambar 9: Perahu wisata di Waduk Rawa Pening**

berukuran sekitar setengah dari perahu di Rowo Jombor dan hanya memiliki satu geladak. Di samping itu, semua pengunjung wisata diwajibkan menggunakan jaket penyelamat. Semua perahu di sini dipergunakan secara bergiliran, sehingga di Bukti Cinta hanya ada satu titik pemberangkatan dan sekaligus ketibaan. Meski demikian, belum terlihat adanya jaket penyelamat ukuran anak-anak di atas perahu, meskipun hampir selalu kelompok penumpang perahu yang datang disertai anak-anak.
