**KNKT.07.12.34.04**

**KOMITE  
NASIONAL  
KESELAMATAN  
TRANSPORTASI**

**Laporan Kecelakaan Pesawat Udara**

**PT. Sinar Mas Super Air  
Fletcher FU24-950 ; PK-PNB  
Perkebunan Cendrawasih Estate  
Desa Lereh, Sentani - Papua  
11 Desember 2007**

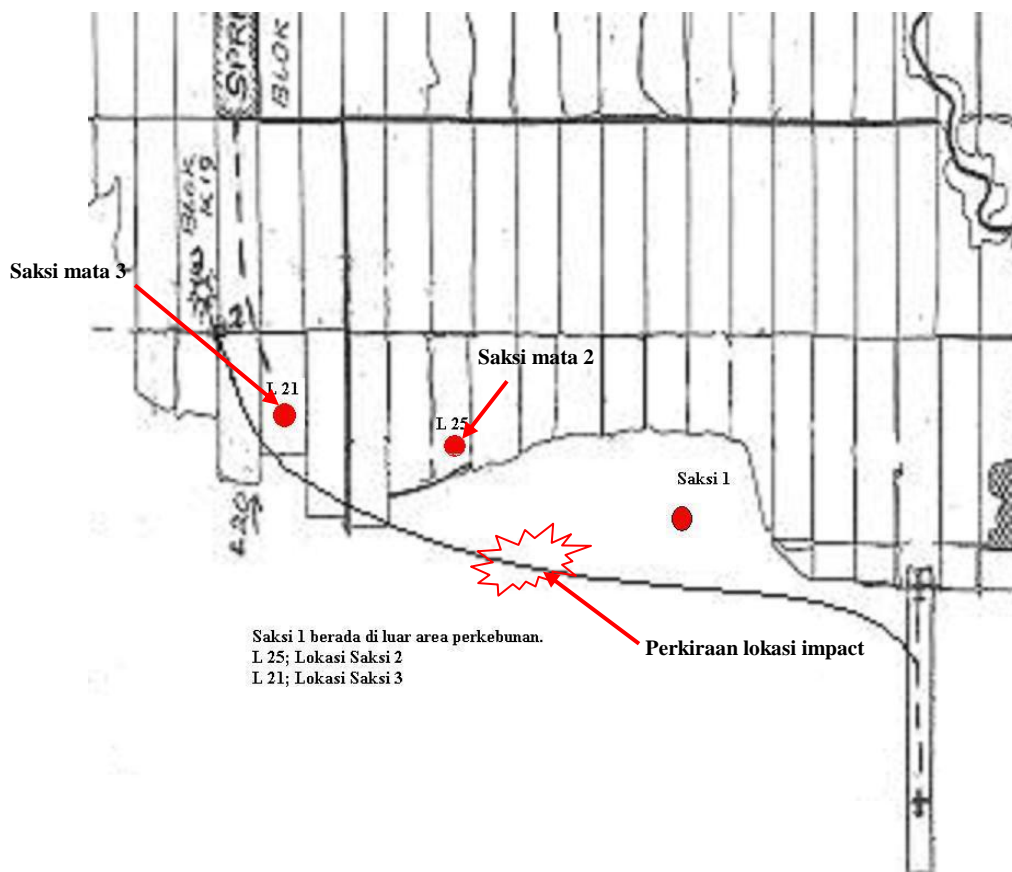
**Gambar 12 Posisi para saksi mata saat terjadi kecelakaan**

Saksi mata kedua menginformasikan bahwa pesawat melewati blok L25, terlihat seakan-akan pesawat menarik spanduk/banner dan kemudian jatuh di blok K19.

- ⇒ Saksi mata 1 berada di hutan melihat pesawat melintas normal
- ⇒ Saksi mata 2 berada di blok L 25 melihat pesawat melintas normal
- ⇒ Saksi mata 3 di blok L 21 melihat pesawat seolah membawa “spanduk”

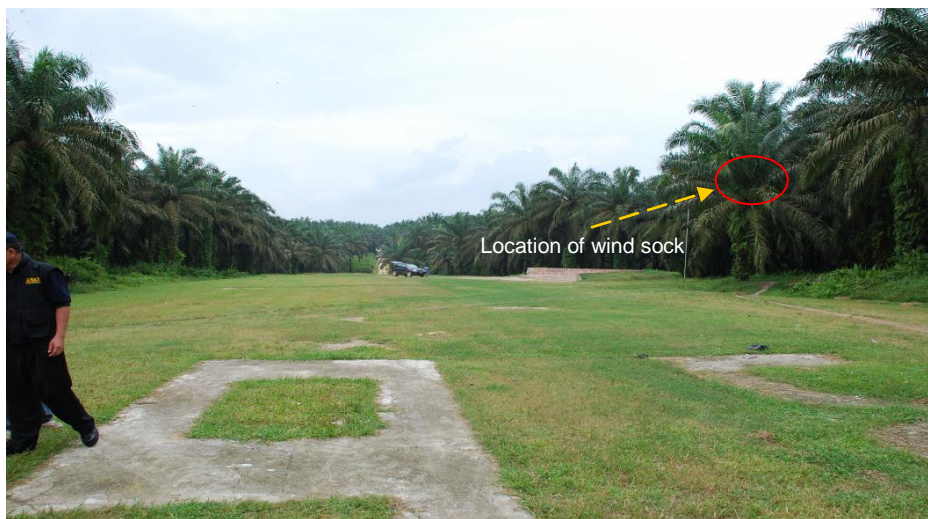
**Gambar 13 Kondisi Airstrip perkebunan Sinar Mas**

Sebagian besar permukaan airstrip adalah tanah yang diperkeras dengan panjang rata-rata 800 meter dan lebar 12 meter.

Semua airstrip tidak dilengkapi dengan peralatan navigasi dan komunikasi. Alat bantu yang ada adalah wind sock, dengan kondisi di beberapa airstrip wind sock sudah tidak terpasang. Beberapa wind sock berada di area perkebunan dengan ketinggian pohon yang sudah mencapai 15 meter atau lebih, wind sock berada lebih rendah dari tinggi pohon.

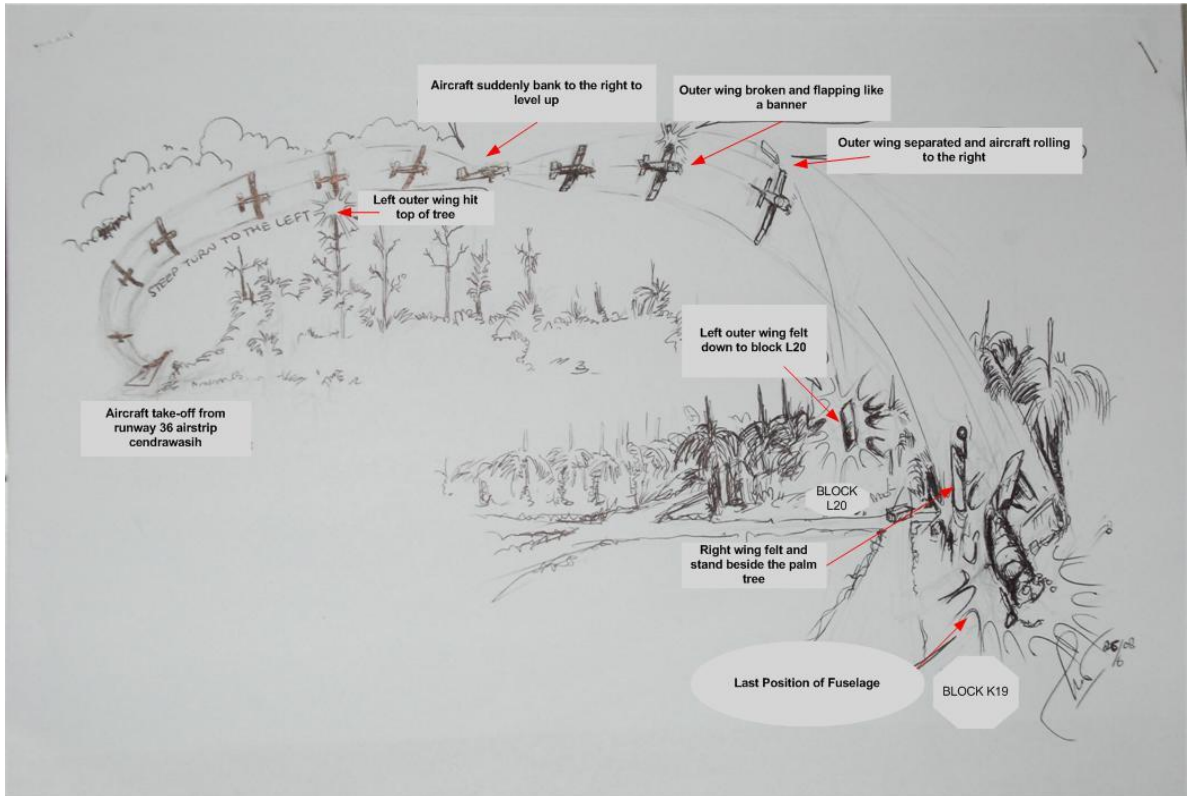
**Gambar 15 Ilustrasi kejadian kecelakaan Fletcher FU 24-950 PK-PNB**

Dari bukti yang ada di lokasi kecelakaan, ditemukan bahwa sayap bagian luar sebelah kiri (LEFT outer wing), berada 149 meter dari badan pesawat searah dengan lintasan pesawat. Diperkirakan bagian sayap inilah yang terlihat oleh saksi mata seperti spanduk.

Melihat lokasi dan lintasan pesawat maka LEFT outer wing telah mengalami kerusakan pada saat pesawat berada di atas area hutan.
