KNKT – 08 – 05 – 02 – 02

**LAPORAN HASIL INVESTIGASI
KECELAKAAN KERETA API**

TERBAKARNYA KL1 6187 (EKS KA 384)

JALUR I EMPLASEMEN ST. SERPONG
TANAHABANG - MERAK, BANTEN

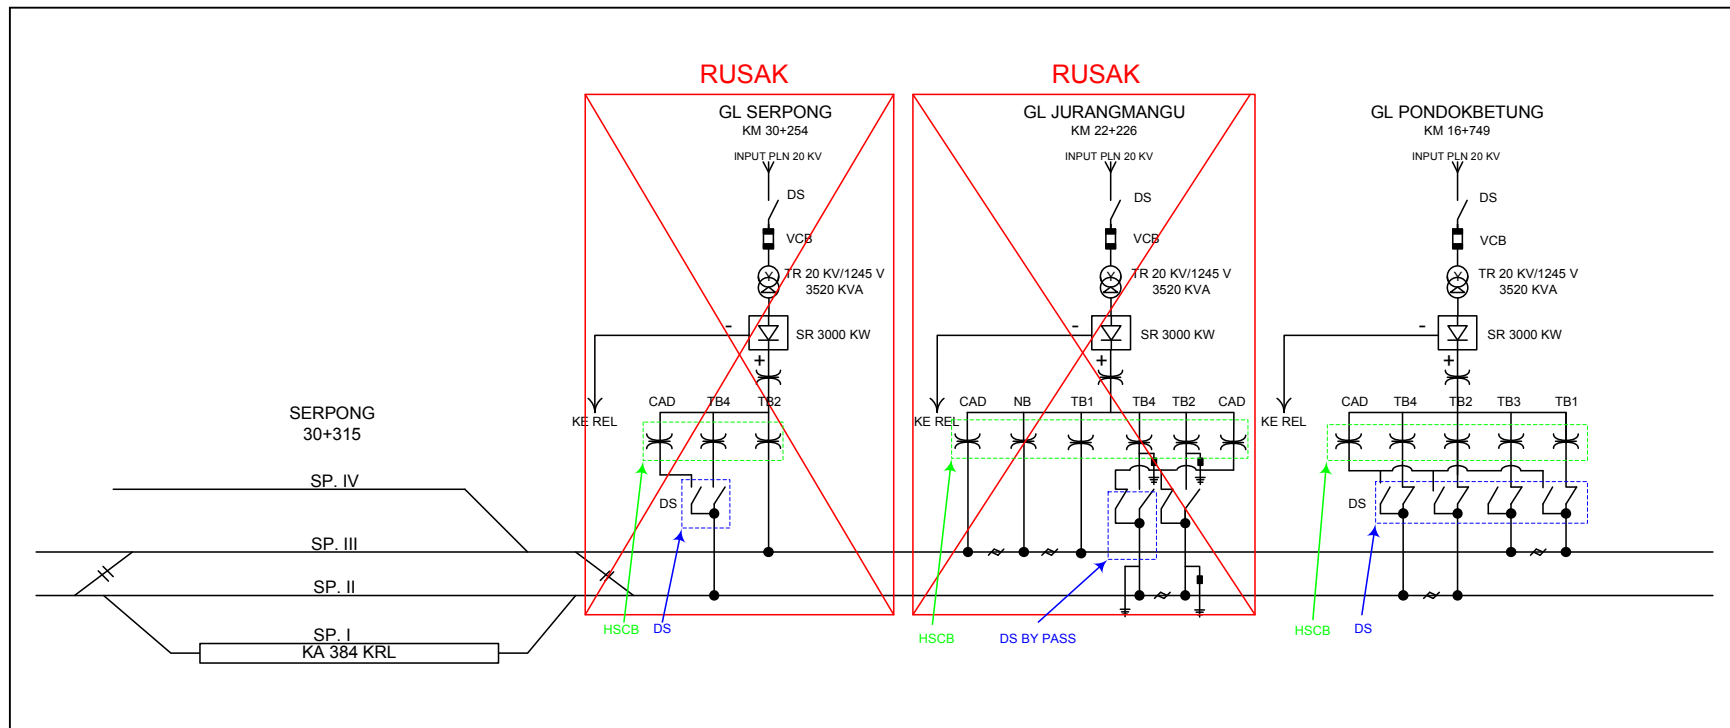
Gambar 14. Gardu Listrik Supply Daya KL1 6187 (eks KA 384)

2. Terbakarnya KL1 6187 dikarenakan tidak putusnya supply LAA dari Gardu Listrik Pondokbetung yang pada saat kejadian HSCB di GL Pondokbetung diatur memiliki setting arus maksimum sebesar 3000A dan di/dt 1800A.

Pengaturan HSCB di GL Pondokbetung seperti ini dianggap sebagai solusi untuk tetap mengoperasikan KRL yang membutuhkan arus 2800A disaat GL Jurangmangu dan GL Serpong tidak berfungsi.
