**KOMITE
NASIONAL
KESELAMATAN
TRANSPORTASI**

**HASIL INVESTIGASI
KECELAKAAN KERETA API**

ANJLOKAN KA 72 PARAHYANGAN

**KM 111+100/200 PETAK JALAN ANTARA STASIUN CIGANEA DAN
STASIUN SUKATANI,
JAWA BARAT**

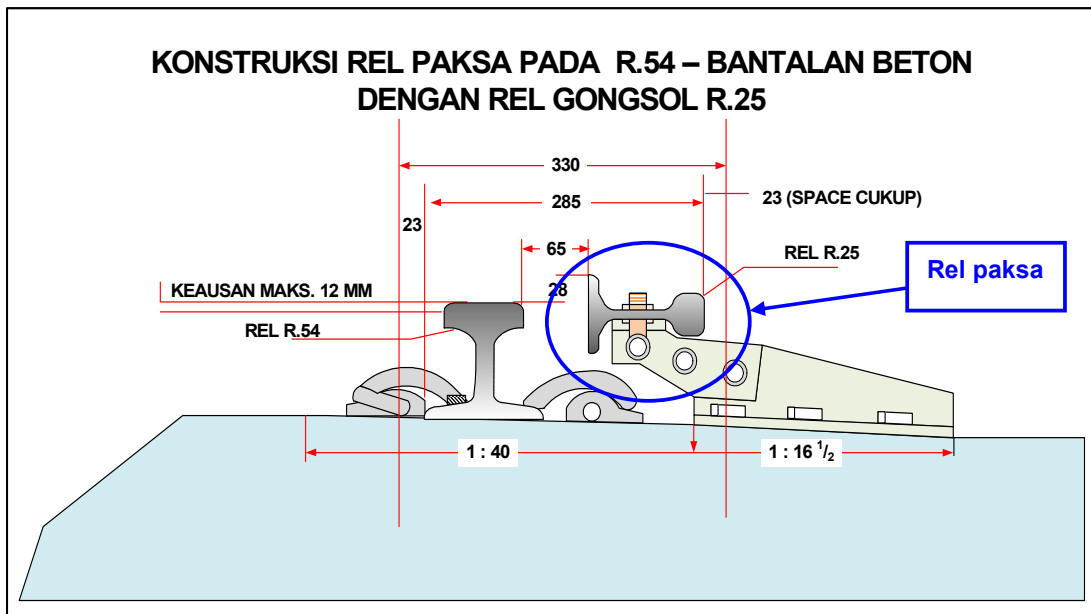
Gambar 5. Rel paksa atau check rail

Rel paksa atau *check rails* dibuat dengan menggunakan rel jenis UIC R.33 atau R.25 yang diletakkan pada sisi dalam lengkungan untuk mengurangi keausan rel luar dan berfungsi memandu roda kereta. Di Indonesia, rel paksa dipasang pada jalan KA yang berada di lengkungan dengan radius < 250meter.

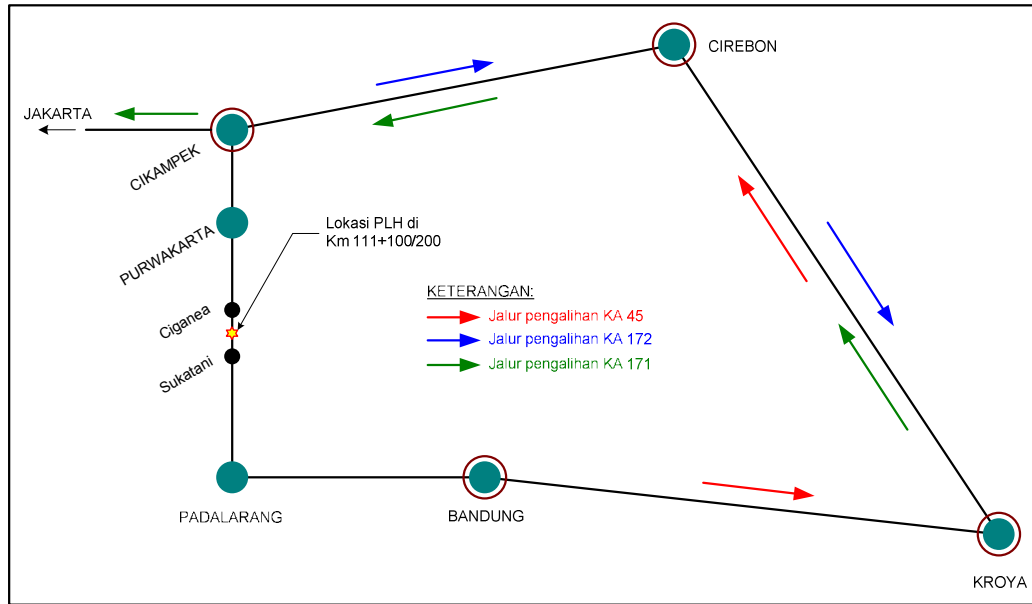
Gambar 9. Pengalihan KA

PLH menyebabkan adanya rintang jalan pada jalur hilir (jalur kiri) petak jalan antara St. Ciganea – St. Sukatani mulai jam 18.52 tanggal 25 Maret 2010 hingga jam 07.00 tanggal 26 Maret 2010.

Pembatalan KA yang terjadi akibat kejadian adalah pada KA 29 Argo Gede, KA 30 Argo Gede dan KA 2203 barang/container.

Sedangkan untuk KA 45 yang seharusnya Bandung–Cikampek–Cirebon diputar melalui Bandung–Kroya–Cirebon, KA 172 (KA penumpang) yang seharusnya rute Cikampek–Bandung–Kroya diputar melalui rute Cikampek–Cirebon–Kroya dan

KA 171 yang seharusnya rute Kroya–Bandung–Cikampek–Jakarta diputar melalui rute Kroya–Cirebon–Cikampek–Jakarta.

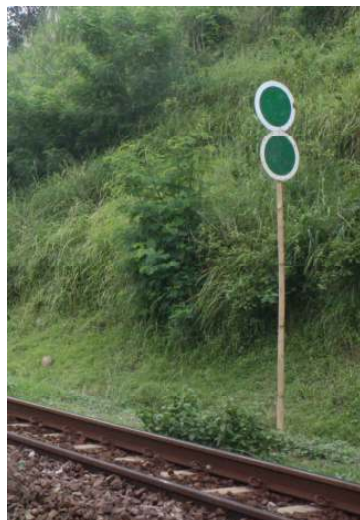
Gambar 14. Semboyan 2B

Pemasangan semboyan pembatas kecepatan sudah sesuai reglemen yaitu Semboyan 2B dipasang 100meter sebelum tempat amblesan dan didahului dengan semboyan 2A pada jarak 200 meter.

Untuk memperjelas visibility masinis terhadap Semboyan 2A dan 2B, dipasang *reflective tape* pada lingkaran yang menandai semboyan sehingga terlihat jelas di malam hari ketika terkena lampu sorot lokomotif.
